ОЦЕНКА ТРЕЩИНООБРАЗОВАНИЯ ЖЕЛЕЗОБЕТОННЫХ КОНСТРУКЦИЙ ТОННЕЛЕЙ ПРИ СТРОИТЕЛЬСТВЕ ЭСТАКАДНОГО СЪЕЗДА

Киргизова Мария Владимировна, магистрант

Белорусский национальный технический университет, г. Минск

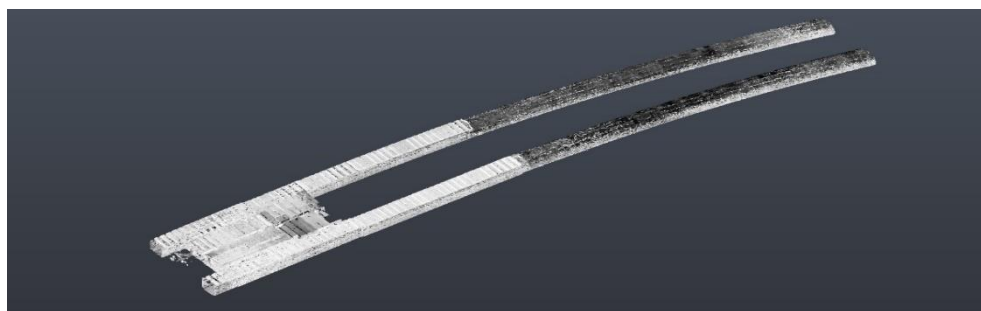
Рисунок 1 – Результаты наземного лазерного сканирования контролируемых участков перегонных тоннелей

Для фиксации геометрических параметров и состояния конструкций тоннелей до начала возведения конструкций транспортного сооружения было выполнено лазерное сканирование (рис. 1).

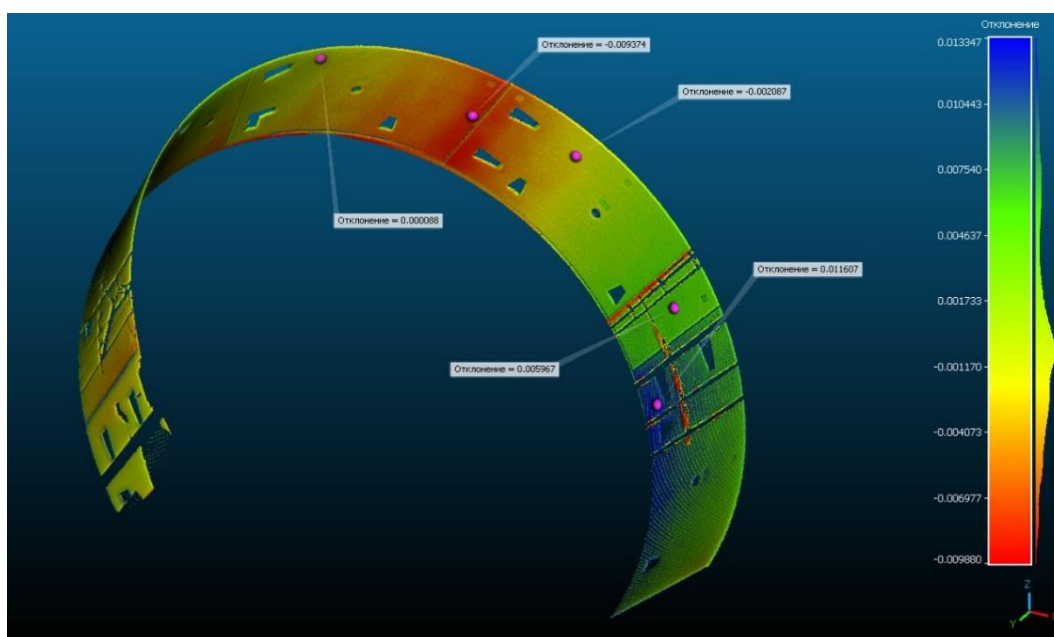
Рисунок 3 – Результаты отклонения геометрических параметров участка тоннеля от проектных значений

При обработке облака точек было выполнено сопоставление геометрических параметров конструкций тоннелей относительно проектных значений.

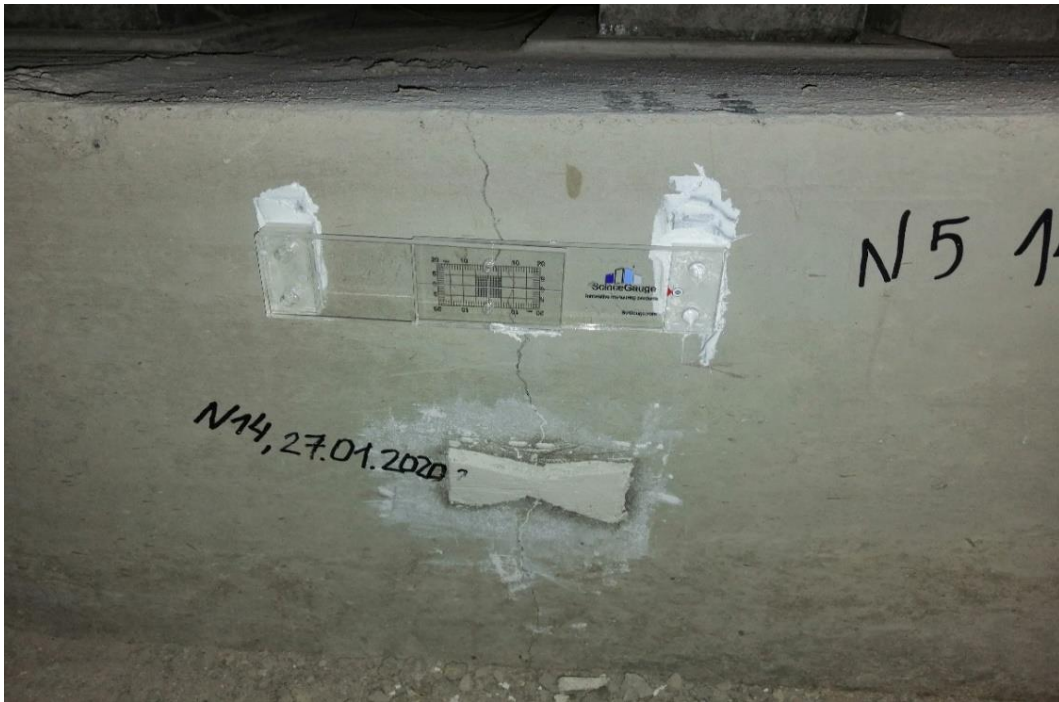
Рисунок 6 – Общий вид пластикового и гипсового маяков, установленных на трещине

Для контроля за наиболее раскрытыми трещинами на поверхности конструкций были установлены гипсовые и пластиковые маяки.

Гипсовые и пластиковые маяки устанавливались попарно на контролируемые трещины ввиду более точной и правильной оценки образования и контроля трещин в конструкциях тоннельной обделки.

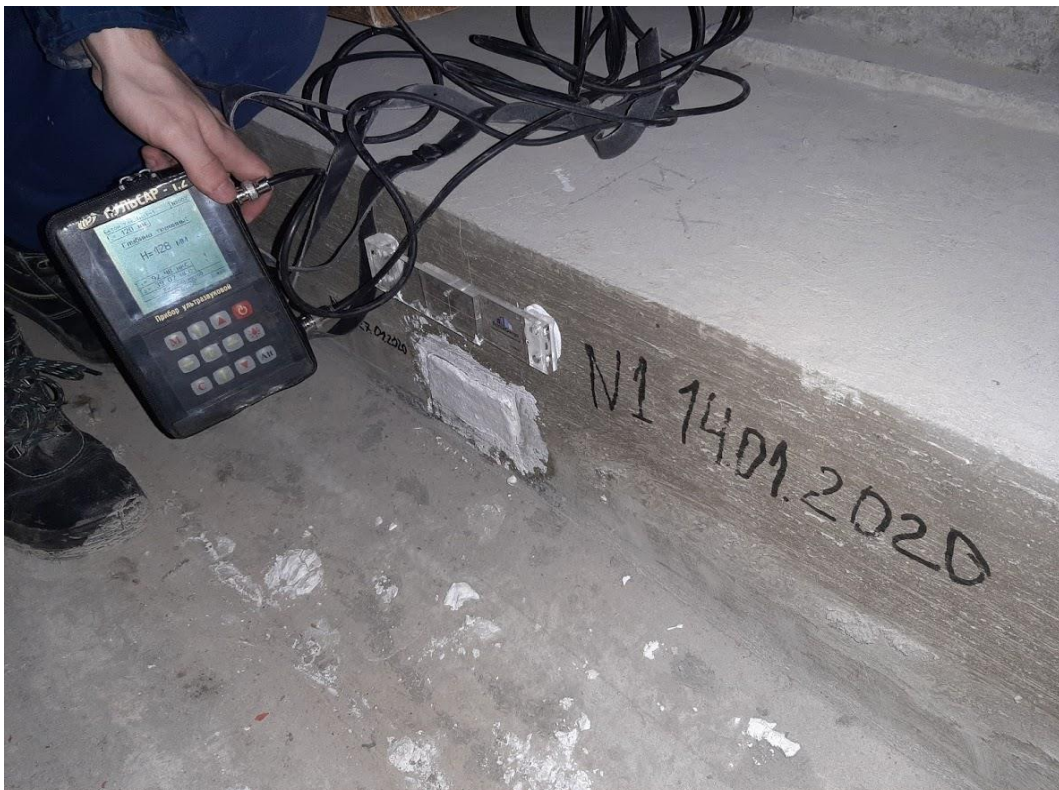
Определение глубин трещин устанавливалось ультразвуковыми измерениями способом поверхностного прозвучивания (рис. 7).

Рисунок 7 – Трещина №1 в конструкции путевого бетона перегонного тоннеля.

Глубина трещины в месте измерения составила 128 мм
