## КОМПЛЕКСНОЕ ИССЛЕДОВАНИЕ ХАРАКТЕРНЫХ ПРИЗНАКОВ ДЕФЕКТОВ, ОБНАРУЖЕННЫХ ПРИ МАГНИТОПОРОШКОВОМ КОНТРОЛЕ НА КОНЕЧНОМ ЭТАПЕ ПРОИЗВОДСТВА БЕСШОВНЫХ ГОРЯЧЕКАТАНЫХ ТРУБ

Е. А. НАУМЕНКО, О. В. РОЖКОВА, И. А. КОВАЛЕВА, ОАО «БМЗ – управляющая компания холдинга «БМК», г. Жлобин, Гомельская обл., Беларусь, ул. Промышленная, 37. E-mail: [nti.to@bmz.gomel](mailto:nti.to@bmz.gomel)

## COMPREHENSIVE STUDY OF CHARACTERISTIC SIGNS OF DEFECTS DETECTED DURING MAGNETIC POWDER CONTROL AT THE FINAL STAGE OF PRODUCTION OF SEAMLESS HOT-ROLLED PIPES

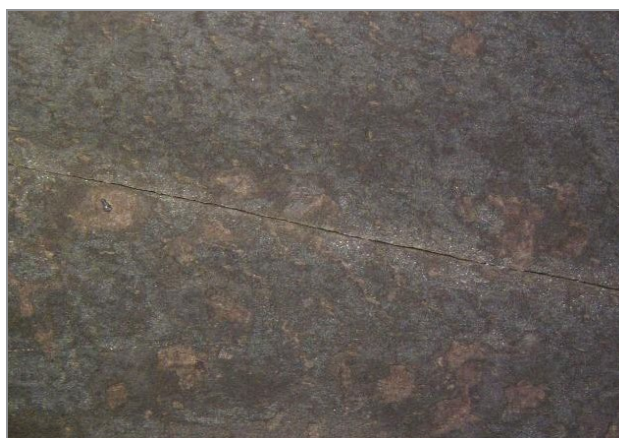
Для выполнения исследования отобрана проба трубы с дефектом на наружной поверхности. При осмотре под слоем окалина дефект наблюдался только на отдельных участках пробы. В зоне явно выраженного дефекта был вырезан поперечный образец для подготовки микрошлифа. Часть пробы для проведения визуального осмотра предварительно осветлили (травление в 50%-ном растворе соляной кислоты). В результате осмотра выявлен дефект в виде плотно прилегающего наслоения металла продольной ориентации, расположенного вдоль продольной оси трубы по винтовой линии (рис. 1).

Рис. 1. Внешний вид поверхностного дефекта после удаления окалины травлением

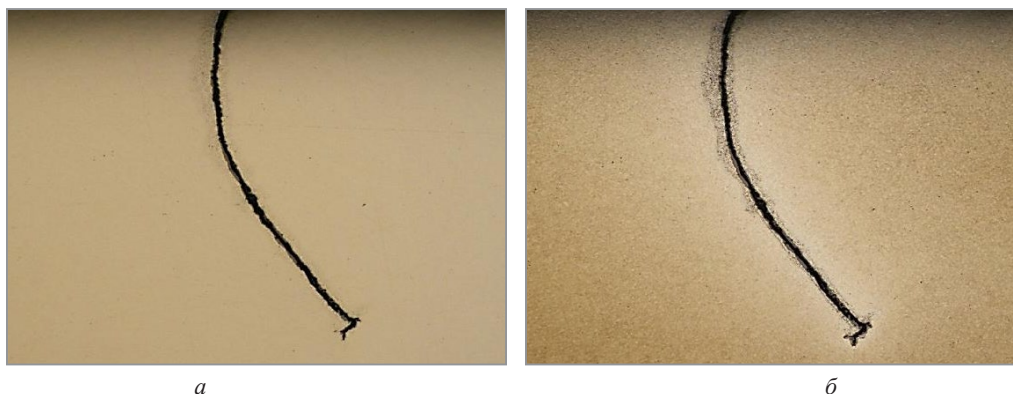
Исследование зоны дефекта в микрошлифе в нетравленном виде выявило полость, раздвоенную на конце и расположенную под углом к поверхности, суживающуюся в глубину, стенки полости покрыты окалиной. Вдоль полости дефекта наблюдаются диффузионные оксиды. После травления микрошлифа в реактиве «Nital» отмечается обезуглероживание с плавным переходом к основной структуре (рис. 2, а, б). Ликвация легкоплавких компонентов вокруг полости дефекта после травления реактивом Обергоффера не выявлена. Глубина залегания дефекта в исследуемом сечении составила 1,44 мм.

Рис. 2. Дефект в поперечном сечении микрошлифа исследуемого образца. х50:  
а – без травления; б – травление в реактиве «Nital»

По установленным в результате металлографического исследования признакам определить природу образования дефекта затруднительно. С одной стороны, при исследовании дефекта по генетическим признакам выявлено наличие обезуглероживания, однако отсутствуют сегрегация и неметаллические включения вокруг и в продолжении полости дефекта. С другой стороны, наличие раздвоенного конца у полости дефекта при анализе его конфигурации (морфологический признак) не характерно для дефектов сталеплавильного происхождения.

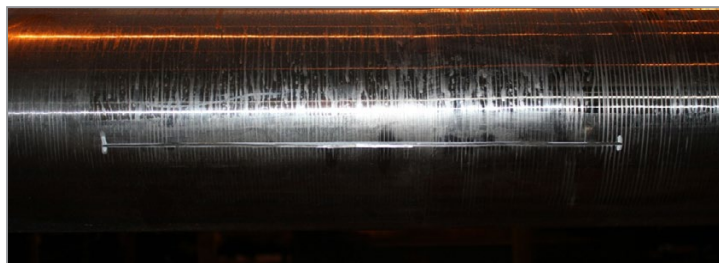
В рамках изучения трансформации дефектов, унаследованных с непрерывнолитой заготовки, была проведена исследовательская работа. На поверхность заготовки диаметром 200 мм были нанесены искусственные дефекты в виде глубоких рисок и произведена опытная прокатка. Внешний вид непрерывнолитой заготовки с нанесенными искусственными дефектами и микроструктура в зоне дефекта представлены на рис. 3, 4.

Рис. 3. Внешний вид непрерывнолитой заготовки с искусственно нанесенным дефектом

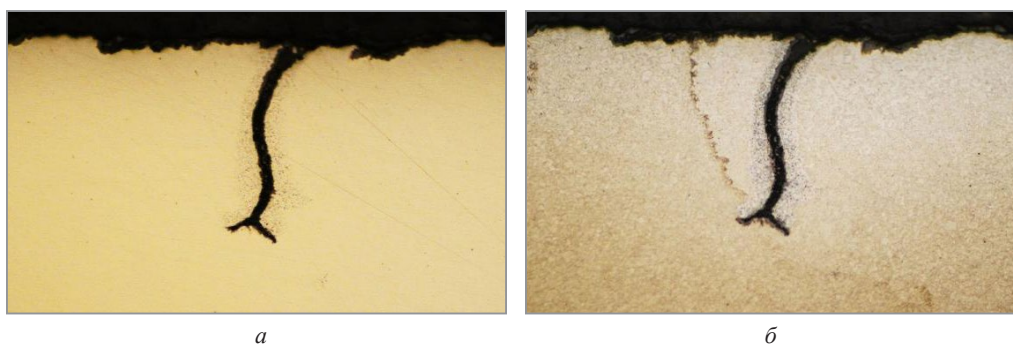
Рис. 4. Искусственно нанесенный дефект в поперечном сечении микрошлифа. х50:  
а – без травления; б – травление в реактиве «Nital»

При сравнении внешнего вида и микроструктуры дефектов выявили, что конфигурация дефектов, а также структурные составляющие на опытно-прокатанных трубных заготовках с нанесенными искусственными дефектами аналогичны дефекту, обнаруженному в процессе магнитопорошкового контроля.

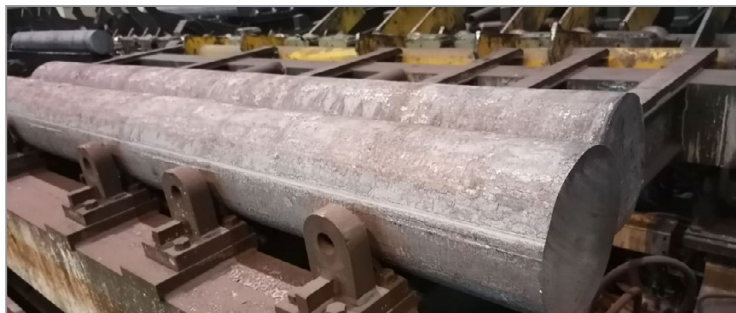
В ходе осмотра поверхности трубных непрерывнолитых заготовок сечением 200 мм от исследуемой партии, не подвергнутых горячей прокатке, обнаружены механические повреждения, представляющие собой продольные прямолинейные канавкообразные углубления (рис. 5). Дефект классифицирован как риска. Появление рисков связано с механическим взаимодействием боковых граней непрерывнолитой заготовки с приварами капель застывшего металла или шлака, находящимися на поверхности направляющих роликов, роликов правки или неподвижных направляющих, при механическом воздействии заклиненных роликов.

Рис. 5. Риска на непрерывнолитой заготовке

В результате проведенных исследований установлено, что выявленные на наружной поверхности трубы дефекты в виде канавкообразных углублений образовались в результате трансформации рисков, унаследованных с непрерывнолитой заготовки.

Установлено, что дефект, выявленный в процессе магнитопорошкового контроля, имеет сталеплавильное происхождение. Дефект классифицирован как сталеплавильная плена (по риске).
