Исследование технического состояния системы внутреннего водоснабжения здания СКТБ БНТУ

Линкевич Н. Н.¹, Лемеш М. И.¹, Линкевич А. Н.²

¹Белорусский национальный технический университет

Приведена методика натурных исследований систем внутреннего водоснабжения зданий. Описано техническое состояние системы внутреннего водоснабжения СКТБ с опытным хозяйством БНТУ и проведена его оценка. Обоснована необходимость капитального ремонта, замены элементов и конструкций.

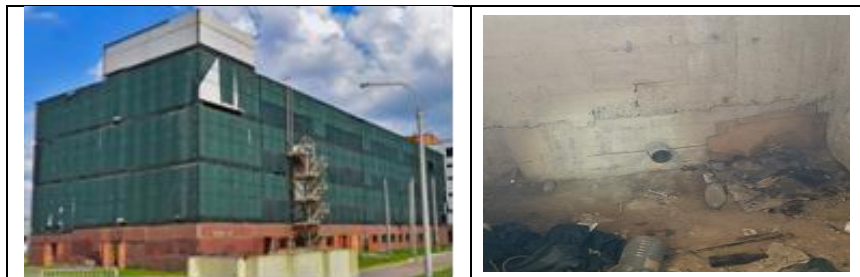
Рис. 1. Внешний вид здания СКТБ:

а – опытное хозяйство БНТУ, *б* – вид ввода водопровода в его здание

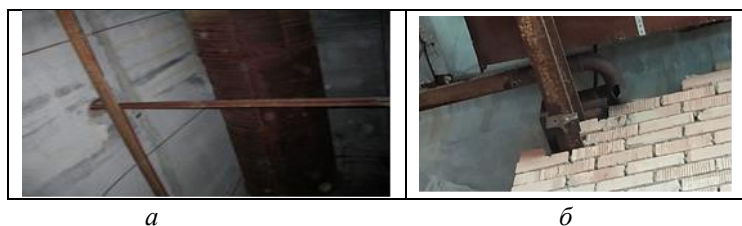
На первом этаже пожарные краны не обнаружены, смонтированы только подводящие трубопроводы к ним в виде ответвлений. Магистральный распределительный трубопровод на первом этаже выполнен из стальных труб диаметром 80 мм, общей протяженностью 54,4 м и находится в неудовлетворительном состоянии, наблюдается коррозионное разрушение наружной и внутренней

поверхности труб, имеются участки сколов на нем. (рис. 2, *а*). К магистральному трубопроводу, который частично демонтирован, подключены стояки Ст. В1-4, Ст. В1-5 и Ст. В1-6. По проекту к указанному трубопроводу подключались стояки Ст. В1-2 и Ст.В1-3, но при обследовании подключения не обнаружены. Установлено, что отсутствует участок магистрального распределительного трубопровода, расположенного на первом этаже, в направлении к противопожарному стояку Ст. В1-2 и Ст. В1-3, трубопровод обрзан. Стояк подвержен интенсивной коррозии внутренней и наружной поверхности стенок. Противопожарный стояк Ст. В1-5, ответвление № 5 сильно подвержено коррозии. Ответвления № 6 к пожарному крану в помещении столярного участка и ответвления № 8 к пожарному крану в помещении ПАА не обнаружены и отсутствуют подводящие трубопроводы в данные помещения. При обследовании обнаружен только отрезок трубы, на вводе в помещение ПАА. Трубопровод сильно подвержен коррозии и разрушен, обнаружено отверстие в трубе (рис. 2, *б*).

Рис. 2. Вид магистрального трубопровода на первом этаже (*а*) и отрезка трубы в помещении ПАА с коррозионными повреждениями (*б*)

Таким образом, все системы внутреннего водоснабжения СКТБ с опытным хозяйством БНТУ находятся в некомплектованном и аварийном состоянии и требуют капитального ремонта, замены элементов и конструкций.

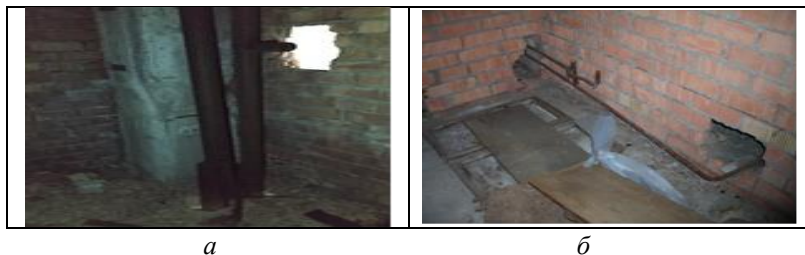
На втором этаже по проектным данным располагаются ответвления № 10–15, на третьем – № 16–21. Ответвления № 10 и № 16 к пожарному крану, а также ответвление № 21 на территории участка окраски не обнаружены. Противопожарный стояк Ст. В1-5 и ответвление № 20 сильно подвержены коррозии (рис. 3, *а*).

Рис. 3. Вид ответвления № 20:
а – с коррозионными повреждениями,
б – санузла второго этажа
