## ИССЛЕДОВАНИЕ ПРИРОДЫ ДЕФЕКТОВ НА ВНУТРЕННЕЙ ПОВЕРХНОСТИ БЕСШОВНЫХ ТРУБ

О. В. РОЖКОВА, А. Г. ЩЕГЛОВ, ОАО «БМЗ – управляющая компания холдинга «БМК», г. Жлобин, Гомельская обл., Беларусь, ул. Промышленная, 37. E-mail: fht.czl@bmz.gomel.by

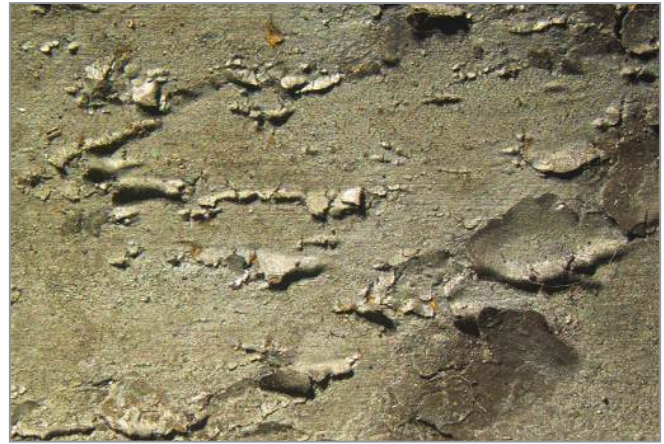
Сталеплавильные плены и вздутия по раскатанным дефектам макроструктуры непрерывнолитой заготовки представляют собой разориентированные отслоения металла от внутренней поверхности с волнистыми или рваными краями и замкнутые отрывы слоев металла, расположенные под углом к оси трубы, группового характера (рис. 1) [2].

Дефект образуется в результате трансформации дефектов макроструктуры исходной заготовки.

Рис. 1. Внешний вид сталеплавильных плен и вздутий по раскатанным дефектам макроструктуры непрерывнолитой заготовки на внутренней поверхности трубы

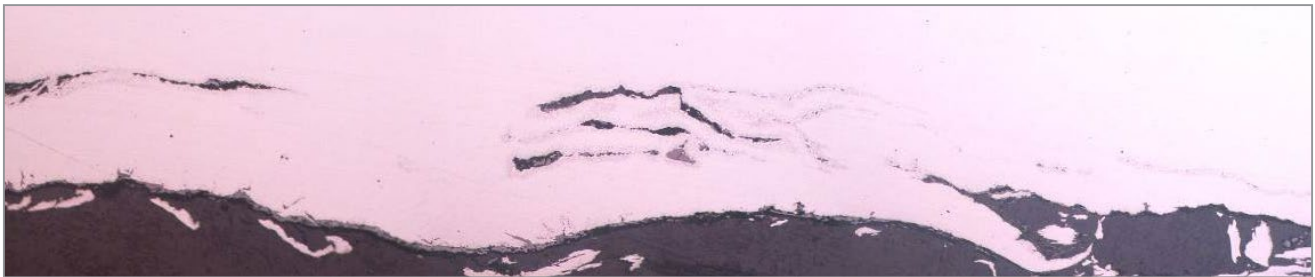
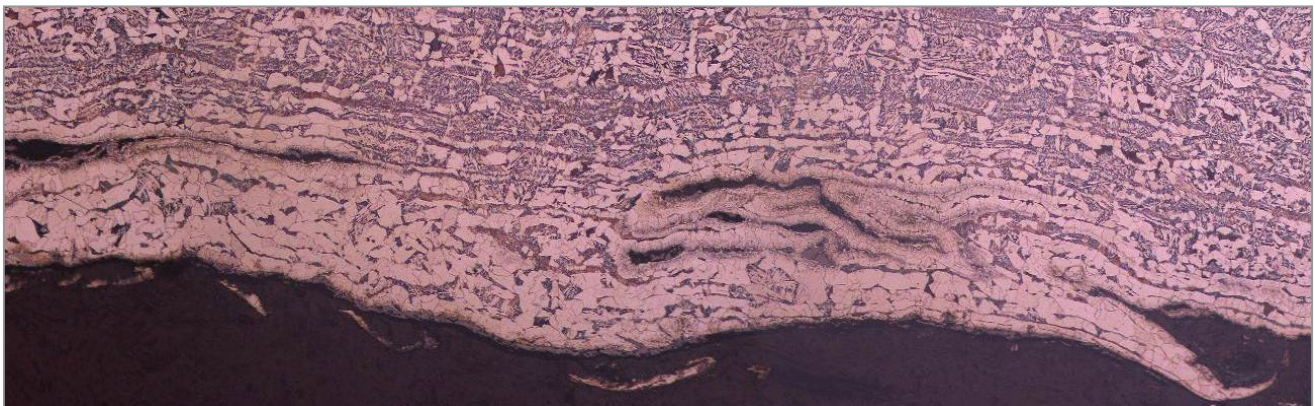
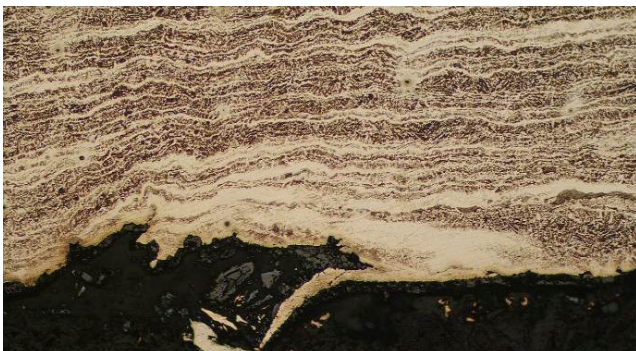
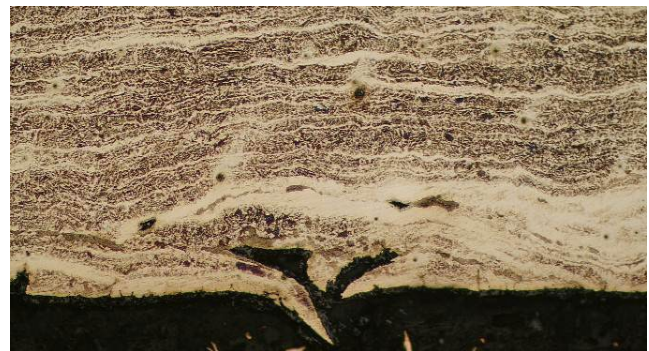
Разориентированные полости, расположенные под углом к поверхности, суживающиеся вглубь. Полости замкнутого отрыва, расположенные параллельно внутренней поверхности трубы без выхода

на поверхность. Стенки полостей неровные, концы заостренные. Вдоль полостей и на продолжении располагаются неметаллические включения сложного состава и мелкие глобулярные диффузионные оксиды.

Полости дефектов обезуглерожены, окаймлены ориентированными зернами феррита. Ферритные зоны имеют перлитную оторочку. Строчки диффузионных оксидов, неметаллических включений проходят по ферритным дорожкам, также с перлитной оторочкой. Ликвация легкоплавких компонентов, сопровождающая полости дефектов, неметаллические включения и мелкие глобулярные диффузионные оксиды (рис. 2).

Рис. 2. Сталеплавильные пленки и вздутия по раскатанным дефектам макроструктуры непрерывнолитой заготовки на внутренней поверхности трубы:  
*a* – образец не травлен.  $\times 50$ ; *б* – после травления в 4%-ном спиртовом растворе азотной кислоты.  $\times 100$ ;  
*в* – после травления реактивом Обергоффера.  $\times 100$

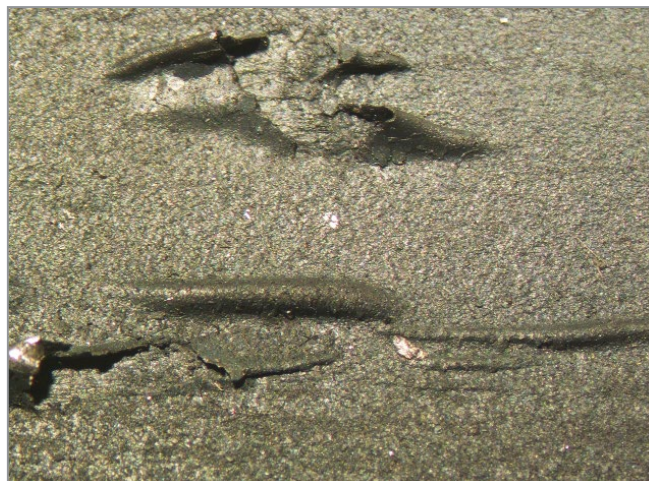
Трубопрокатные плены и вздутия имеют вид замкнутых отрывов слоев металла и отслоений с волнистыми краями, продольного направления, расположенные под углом к оси трубы, группового характера (рис. 3).

Рис. 3. Внешний вид трубопрокатных плен и вздутий по причине неудовлетворительной настройки прошивного стана

Дефект образуется по причине неудовлетворительной настройки прошивного стана, обуславливающей повышение обжатий перед носком оправки в несколько раз; пониженной пластичности центральной зоны заготовки; неправильного положения носка оправки относительно пережима валков [3].

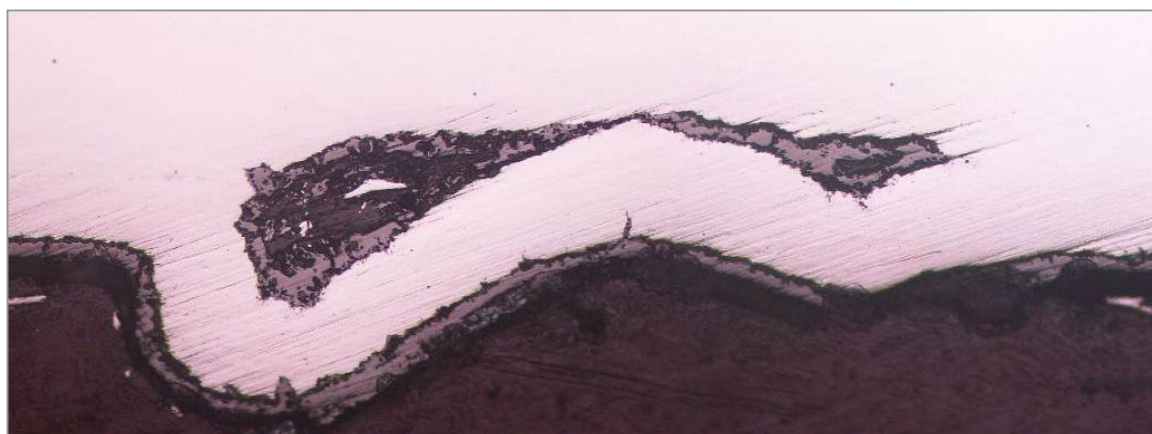
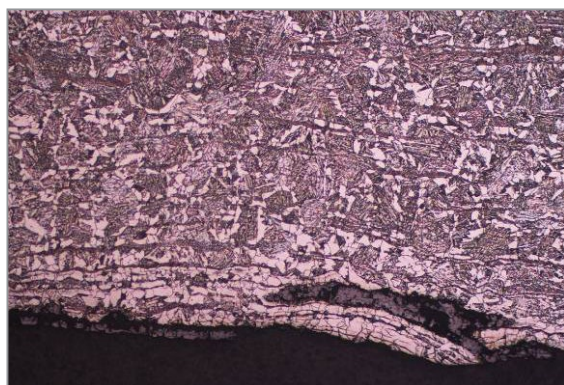
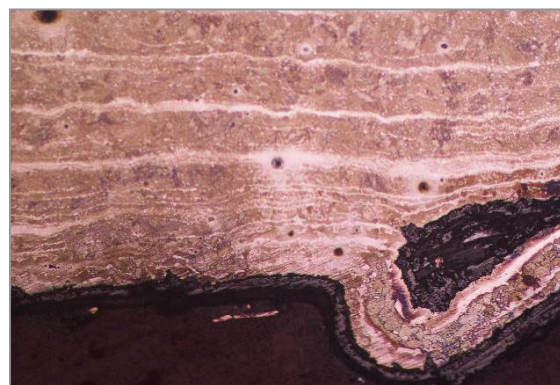
Полости, расположенные под углом к поверхности, суживающиеся вглубь, шире у поверхности, с тупым или острым концом. В полостях может содержаться окалина. Полости замкнутого отрыва, расположенные параллельно внутренней поверхности трубы без выхода на поверхность. На продолжении полостей наблюдаются строчки раскатанной окалины и мелких глобулярных оксидов.

Полости дефектов частично обезуглерожены. Ликвация легкоплавких компонентов в зоне дефекта не наблюдается (рис. 4).

Рис. 4. Трубопрокатные плены и вздутия по причине неудовлетворительной настройки прошивного стана на внутренней поверхности трубы:  
*a* – образец не травлен.  $\times 100$ ; *б* – после травления в 4%-ном спиртовом растворе азотной кислоты.  $\times 100$ ;  
*в* – после травления реактивом Обергоффера.  $\times 100$

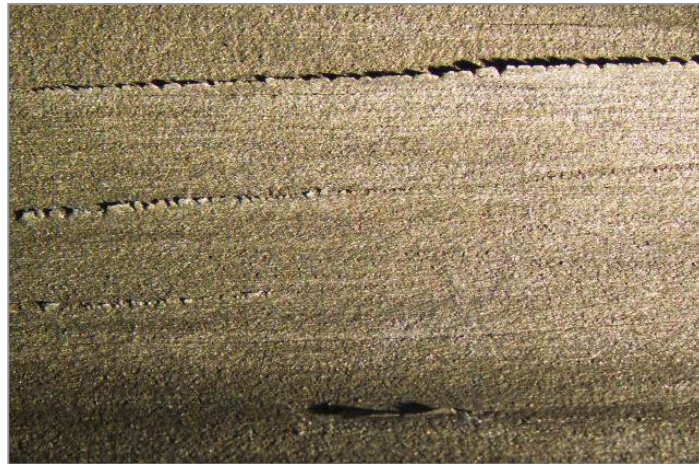
Трубопрокатные плены представляют собой отслоения металла продольной ориентации, соединенные с изделием одной стороной, расположенные по винтовой линии (рис. 5). Глубина дефектов чаще всего не превышает 1 мм [1].

К образованию дефекта приводит неудовлетворительное состояние (выкрашивание окалины или грубый износ) рабочей поверхности прошивной оправки.

Рис. 5. Внешний вид трубопрокатных плен по причине износа прошивной оправки

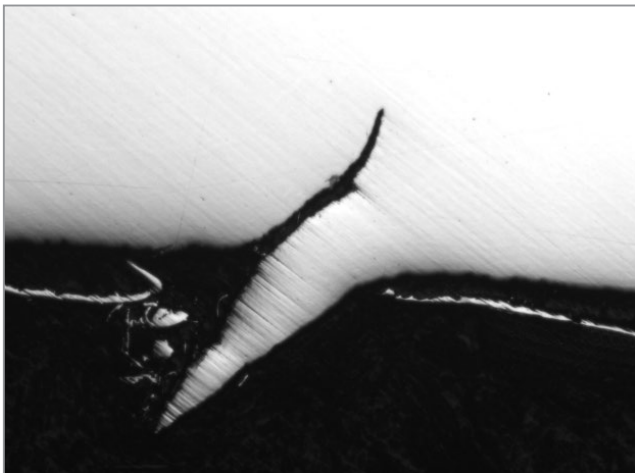
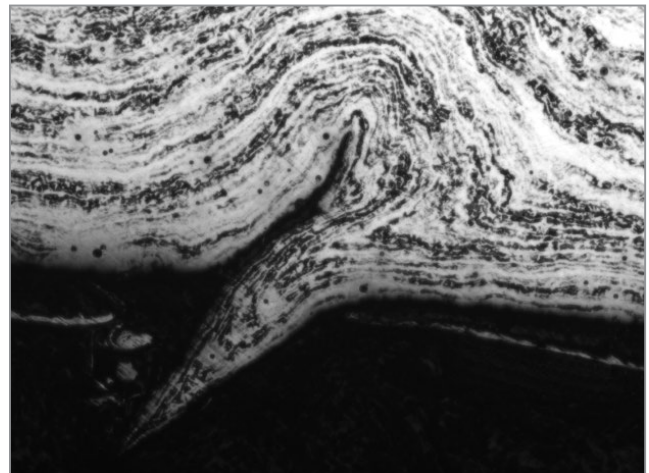
Полости плен расположены под углом к поверхности и плавно суживаются вглубь. Изменений микроструктуры либо нет, либо имеется частичное обезуглероживание с плавным переходом к нормальной микроструктуре (рис. 6) [3].

Рис. 6. Трубопрокатные пленки по причине износа прошивной оправки в поперечном сечении микрошлифа:  
а – образец не травлен. х50; б – после травления реактивом Обергоффера. х50

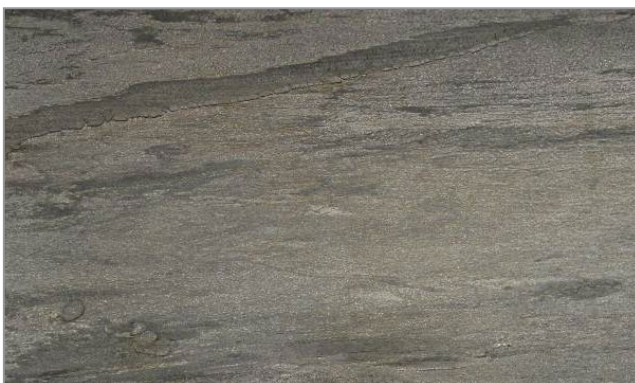
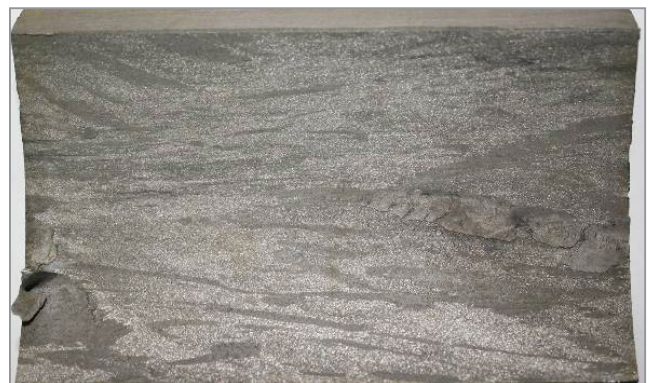
Трубопрокатные пленки представляют собой отслоения металла от поверхности трубы в форме углов, округлостей, концы которых вытянуты в продольном направлении. После глубокого травления проб труб в 50%-ном растворе соляной кислоты в месте расположения дефектов наблюдаются участки более темные, чем основной металл (рис. 7).

Рис. 7. Внешний вид трубопрокатных плен по причине попадания воды на внутреннюю поверхность гильзы

Образование дефекта происходит в результате попадания во внутреннюю полость гильзы воды для внутреннего охлаждения прошивной оправки вследствие нарушения герметичности соединения «адаптер-оправка».

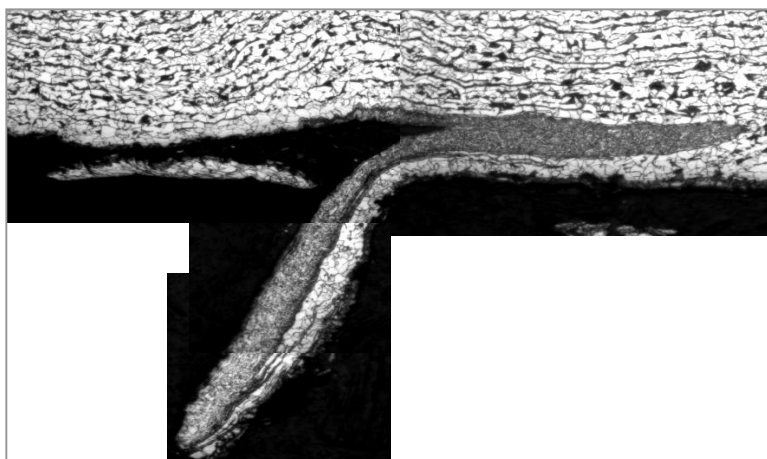
Полости плен расположены под углом к поверхности и плавно суживаются вглубь. После травления в 4%-ном спиртовом растворе азотной кислоты в месте дефекта наблюдается структура закалки (рис. 8).

Рис. 8. Микроструктура в районе трубопрокатной плены после травления в 4%-ном спиртовом растворе азотной кислоты. x50

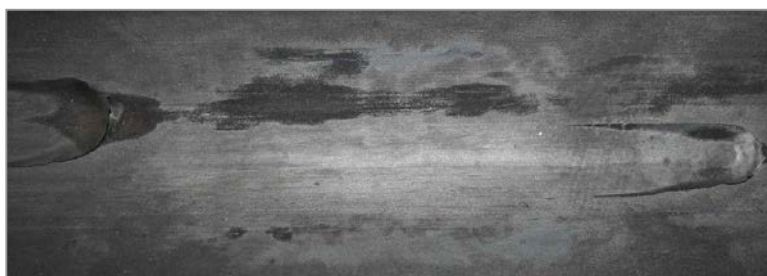
Трубопрокатные плен в виде отслоений округлой формы, повторяющихся по длине трубы через кратные интервалы (рис. 9).

Рис. 9. Внешний вид трубопрокатных плен по причине повреждения внутренней поверхности гильзы штифтом

Дефект образуется в результате повреждения внутренней поверхности гильзы штифтом для крепления прошивной оправки по причине износа посадочного отверстия под штифт и, как следствие, выпадения штифта.

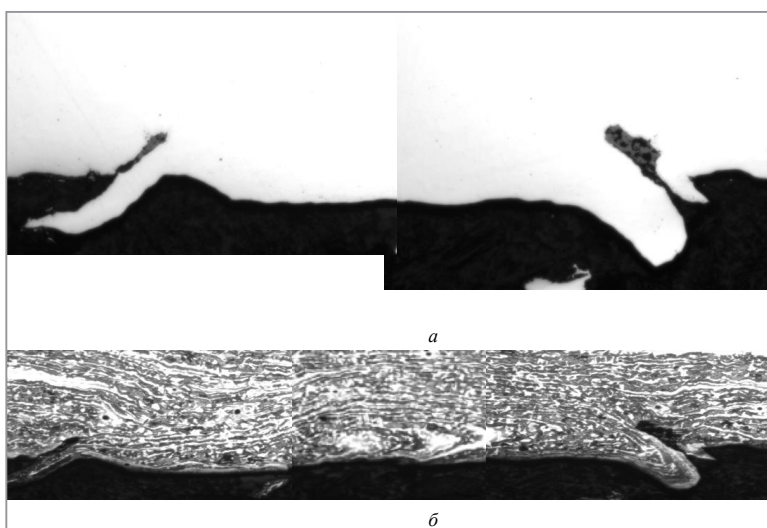
Полости плен разнонаправлены, расположены под углом к поверхности и плавно суживаются вглубь. Изменений микроструктуры либо нет, либо имеется частичное обезуглероживание с плавным переходом к нормальной микроструктуре (рис. 10).

Рис. 10. Трубопрокатные плены по причине повреждения внутренней поверхности гильзы штифтом в поперечном сечении микрошлифа:  
*a* – образец не травлен. x100; *б* – после травления реактивом Обергоффера. x50
