## **Львы над Днепром или некоторые нюансы реконструкции транспортного узла на пересечении улицы Челюскинцев и проспекта Пушкинского в г. Могилеве**

Берестевич М.М., Государственное предприятие «БелдорНИИ»

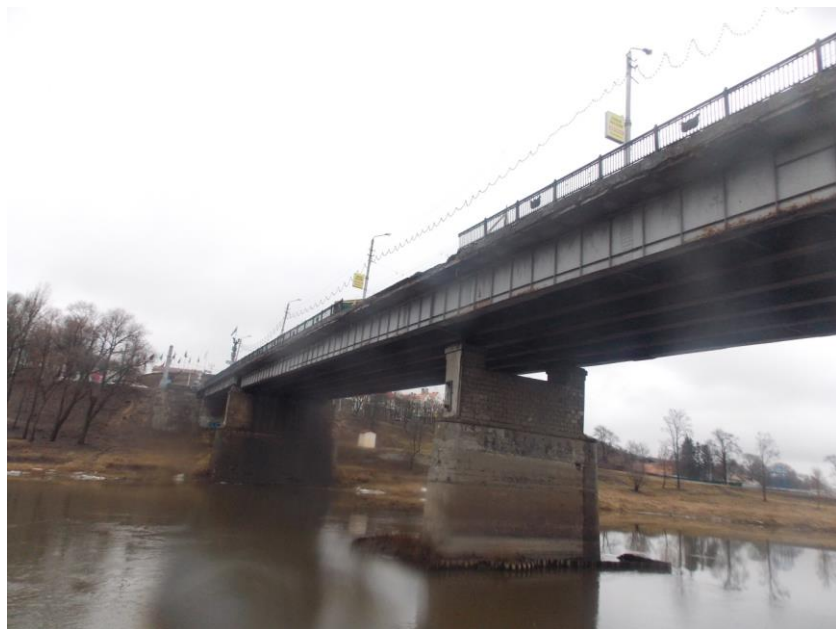
Мост через реку Днепр по Пушкинскому проспекту в г.Могилев построен в 1959 году по проекту, разработанному институтом «Белгипродор». Длина мостового перехода составляет 291,84 м. С момента сдачи моста в эксплуатацию капитальных ремонтов несущих конструкций пролетных строений и опор не проводилось. В 2013 г. специалистами мостового управления ГП «БелдорНИИ» была выявлена местная потеря устойчивости ребра жесткости в узлах опирания стальных балок Б4 на опоре № 5 и Б3 на опоре № 3 из вертикальной плоскости. Эти дефекты обусловлены увеличением динамического воздействия транспорта на конструкции из-за ям и неровностей покрытия, особенно в зоне деформационных швов, а также уменьшением сечения стальных элементов в результате пластовой коррозии металла. Также были выявлены значительные участки с пластовой коррозией в том числе, ослабление сечения нижнего пояса фасадных балок.

Рис. 1. Общий вид моста до ремонта (русловые пролеты и опора №4)

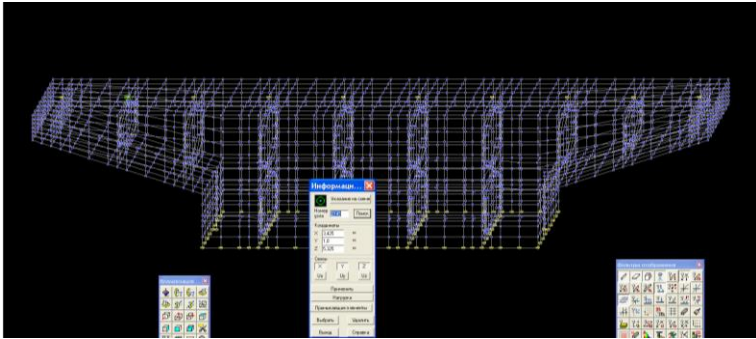
Рис. 2. Расчетная схема металлической обстройки опоры №4

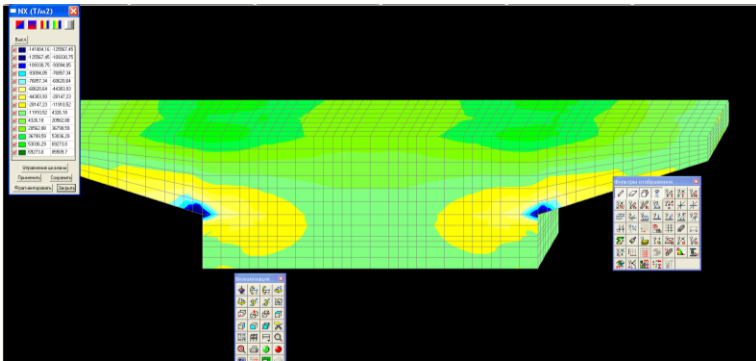
Рис. 3. Эпюра усилий, возникающих в металлической обстройке опоры №4 при приложении нагрузок

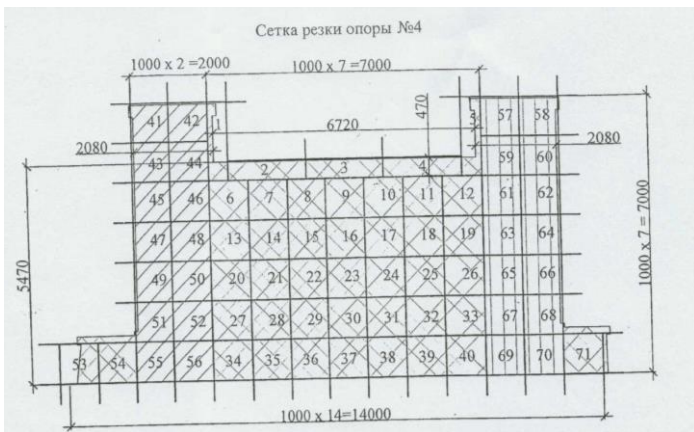
Для воплощения проектного решения по устройству металлической надстройки опоры №4 необходимо было выполнить работы по резке тела бетонной существующей опоры. Резка железобетонной опоры осуществлялась частной компанией в июле 2015, согласно проектной документации (рисунок 4). После вырезки центральной части тела опоры, были произведены работы по устройству металлических анкеров в существующий цоколь опоры для последующего устройства монолитного железобетонного пояса усиления.

Рис. 4. Первоначальная схема резки опоры №4

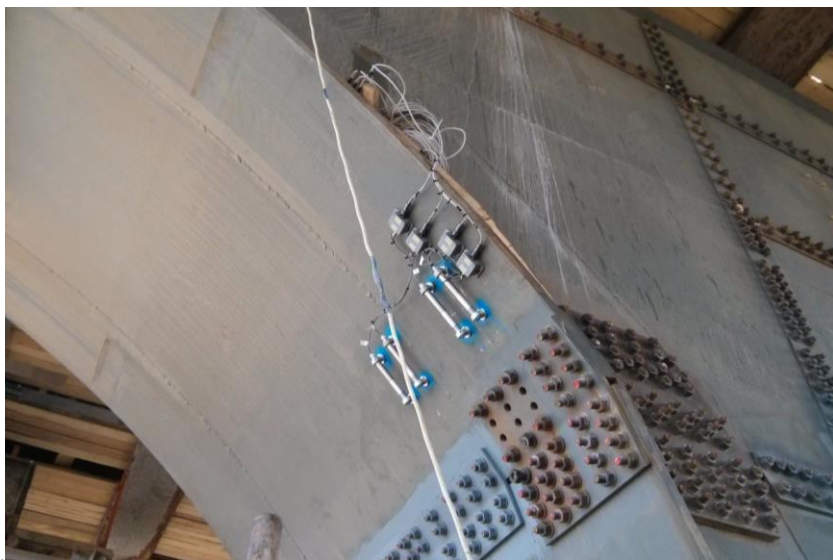
В связи с индивидуальностью конструкции, после сборки нижней консоли опоры №4, на опоре в расчетных сечениях для контроля напряжений были установлены датчики системы мониторинга закрытого типа с базой  $b=200$  мм и шагом измерения 1 мм (рисунк 5).

При опускании на опору №4 нижней ветви пролетных строений моста максимальные деформации, зафиксированные датчиками системы мониторинга, составили порядка 70 мкм, что соответствовало напряжениям порядка 735-740 кг/см<sup>2</sup>. Теоретические расчетные деформации по данным предоставленным ОУПП «Институт Гродногражданпроект» составили 158 мкм.

При опускании на опору №4 верхней ветви моста максимальные деформации, зафиксированные датчиками системы мониторинга, составили порядка 35 мкм, что соответствовало напряжениям порядка 360-370 кг/см<sup>2</sup>. Теоретические расчетные деформации по данным предоставленным ОУПП «Институт Гродногражданпроект» составляли 87 мкм.

Рис. 5. Датчики системы мониторинга, установленные в надстройке опоры №4. 05.04.2016
