Оценка возможных причин образования и развития трещины в бетоне устоя нижней головы шлюза № 2 Волго-Балтийского водного пути

Моргунов К. П., Колосов М. А.

Государственный университет морского и речного флота
имени адмирала С. О. Макарова

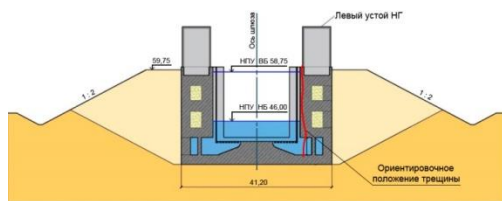
Рис. 1. Поперечный разрез по нижней голове шлюза

В 1985 году в бетоне левого устоя нижней головы шлюза обнаружена трещина. Обследование трещины в 1987 году через шурф, устроенный со стороны верхней грани устоя, показало, что она проходит до глубины 3 м, раскрытие трещины в верхней части 20 мм, на глубине 3 м она имеет волосяной характер – рис. 1. В 1989 году на трещине установлен щелемер, наблюдения за раскрытием трещины в проекции плоскостей X , Y , Z выполняются каждый месяц.

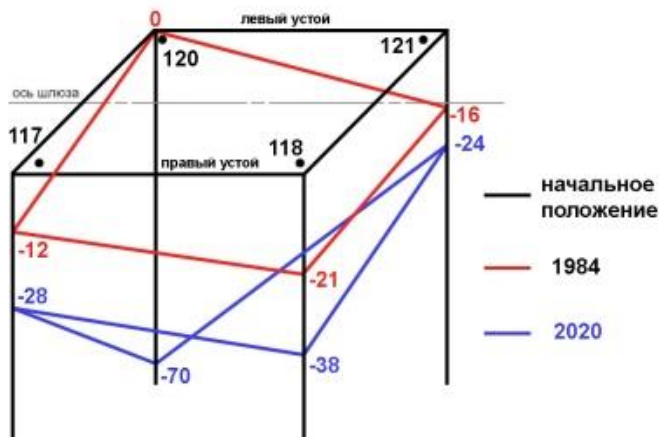
Рис. 3. Осадки нижней головы

показывает, что раскрытие трещины вызвано неравномерными осадками грунтов основания нижней головы. Осадки конструкций нижней головы приведены на рис. 3, на котором показаны также номера осадочных марок. Видно, что осадка левого и правого устоев имеет разнонаправленный характер: левый устой – юго-восток; правый устой – северо-запад. График осадок по маркам 120 и 121 приведен на рис. 4.

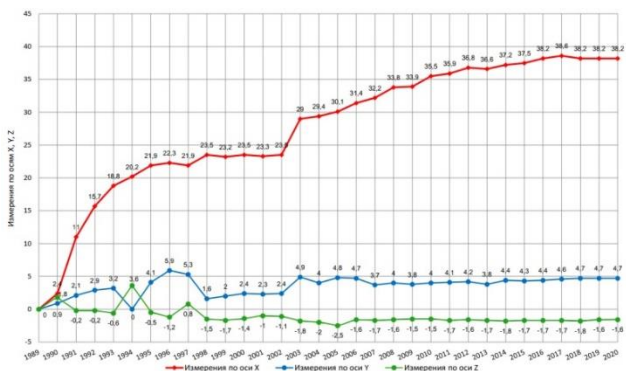
Рис. 5. Изменение размеров трещины в левом устье нижней головы

В 1990 г. были выполнены работы по закреплению трещины в левом устое металлическими анкерными тягами, проложенными по дну кабельного канала. С 1991 по 2003 год проводились работы по цементации грунтов основания левого устоя нижней головы. Однако закрепления грунтов основания не произошло, осадки и перемещения устоя продолжились. Помимо цементации основания в период с 1975 по 2002 год проведено 38 циклов работ по цементации бетона устоев нижней головы, включая потолок и стены водопроводных галерей. В 2010 году выполнены работы по анкеровке левого устоя нижней головы шлюза, но раскрытие трещины продолжилось – рис. 5.

Таким образом, выполненные работы не привели к прекращению развития трещин в левом устье и левой водопроводной галерее нижней головы.
