ПОВРЕЖДЕНИЯ НЕСУЩИХ КОНСТРУКЦИЙ СТАРОГО МОСТА ИМ. БЛОХИНА В ВИТЕБСКЕ И ИХ ПРИЧИНЫ

*Комович Владислав Леонидович, Мониц Анатолий Владимирович,
студенты 5-го курса кафедры «Мосты и тоннели»*

Белорусский национальный технический университет, г. Минск

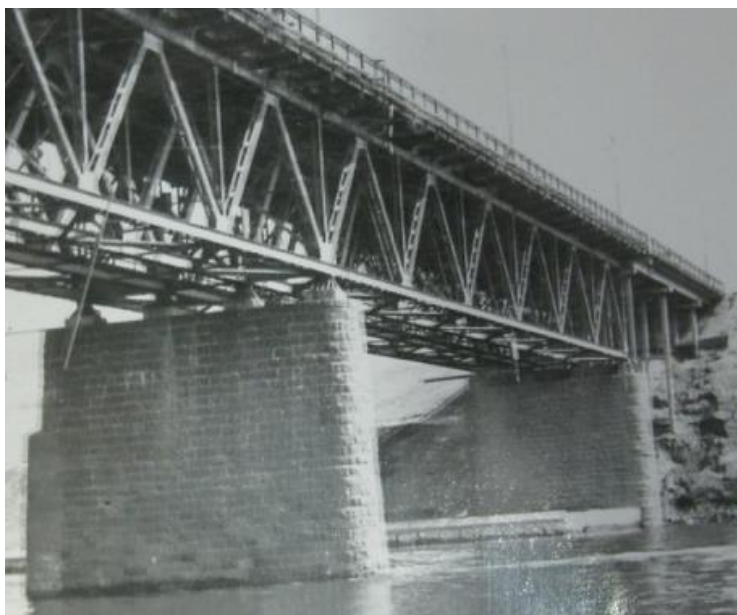
а)

Рисунок 3 – Русловые конструкции моста (а), опора железобетонной эстакады (б)
