И. А. КОВАЛЕВА, А. А. КУЧКОВ, А. В. ВЕНГУРА, Н. А. ХОДОСОВСКАЯ, И. А. ГУЗОВА,  
И. А. ОВЧИННИКОВА, ОАО «БМЗ – управляющая компания холдинга «БМК»

## ИССЛЕДОВАНИЕ ВЛИЯНИЯ ОКАЛИНООБРАЗОВАНИЯ НА СОСТОЯНИЕ ПОВЕРХНОСТИ ЗАГОТОВОК ДЛЯ ПОВЫШЕНИЯ КАЧЕСТВА ГОРЯЧЕКАТАНЫХ БЕСШОВНЫХ ТРУБ

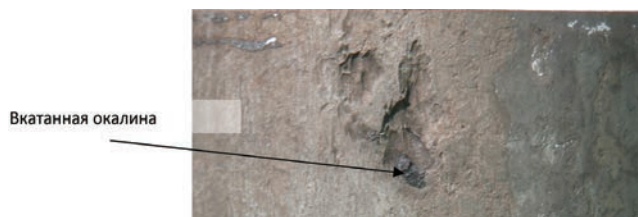
Однако была выявлена еще одна причина возникновения дефекта «отпечатки» – из-за налипания вкатанной окалины (рис. 1).

Рис. 1. Внешний вид отпечатков от вкатанной окалины на наружной поверхности горячекатаной трубы

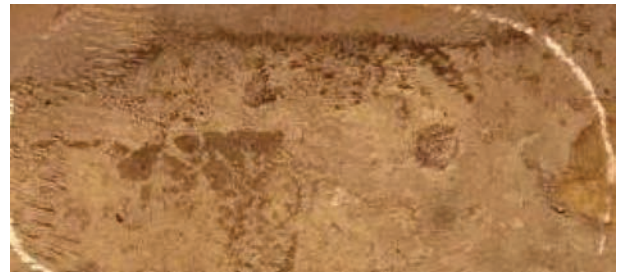
Рис. 3. Внешний вид дефектов

ТПЦ был произведен визуальный осмотр гильзы, на которой были обнаружены дефекты, представляющие собой углубления неправильной формы (рис. 3).

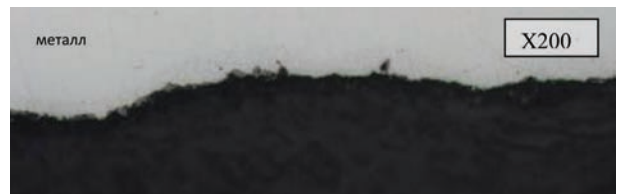
Рис. 4. Дефект «отпечатки» в поперечном сечении микрошлифа

С целью определения характера дефектов была вырезана проба для металлографического исследования. Проведенный металлографический анализ показал, что выявленные дефекты классифицируются как отпечатки глубиной залегания до 0,18 мм (рис. 4).

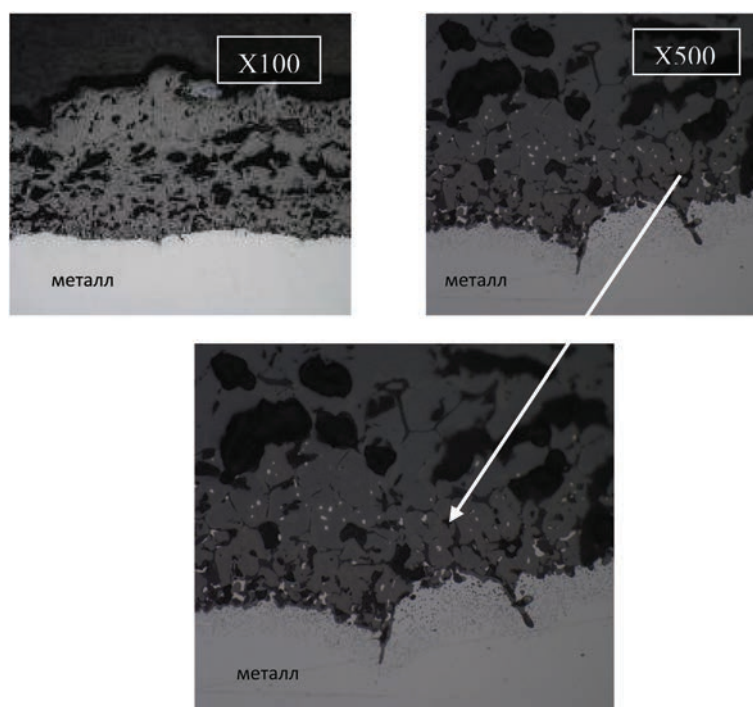
При исследовании микроструктуры было обращено внимание на слой окалины максимальной глубиной залегания 1,3 мм, расположенной в районе дефекта (рис. 5). Исследуя слой окалины при

Рис. 5. Окалина в поперечном сечении микрошлифа

увеличении 500, необходимо отметить, что окисление происходило по границам зерен и линия раздела окалина-металл полностью отсутствует.

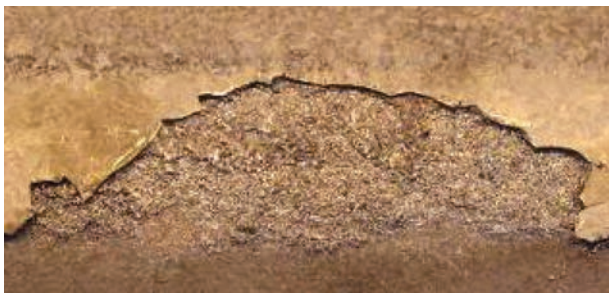
Рис. 6. Внешний вид поверхности заготовки с металлическим блеском под отслоившейся окалиной

При производстве труб из горячекатаных заготовок диаметром 140 мм было принято решение провести визуальный осмотр поверхности после нагрева в кольцевой нагревательной печи. При исследовании было отмечено, что покрытие поверхности окалиной неравномерное. Особое внимание было обращено на участок с отслоившейся окалиной, в районе которой на поверхности заготовки наблюдался ярко выраженный металлический блеск (рис. 6).

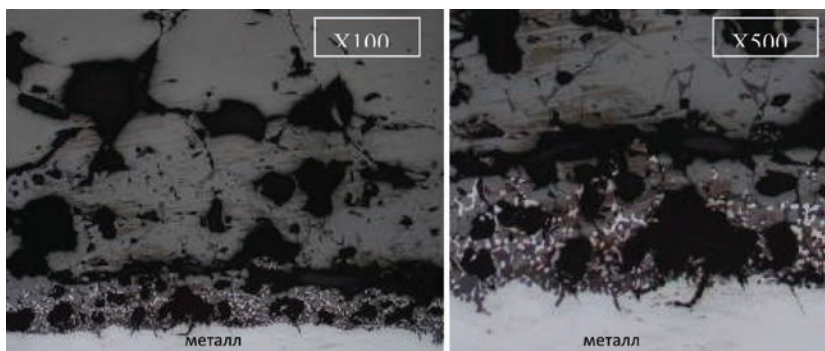
При исследовании поперечных микрошлифов, вырезанных из горячекатаной заготовки диаметром 140 мм, обнаружен толстый слой окалины

максимальной глубиной залегания 1,6 мм. Исследуя окалину при увеличении 500, выявлено, что окисление происходило по границам зерен, линия раздела окалина-металл отсутствует (рис. 7).

Рис. 7. Окалина в поперечном сечении микрошлифа горячекатаной заготовки диаметром 140 мм

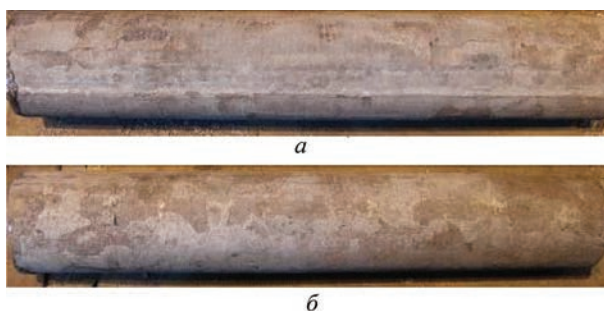
В кольцевую нагревательную печь ТПЦ были загружены непрерывнолитые заготовки. После нагрева заготовки были выданы на возврат. При визуальном осмотре поверхности значительной разницы по распределению окалины выявлено не было (рис. 8).

Рис. 8. Внешний вид непрерывнолитых заготовок диаметром 200 мм, выданных на возврат после нагрева в кольцевой печи: а – сталь марки 32Г2; б – сталь марки 20

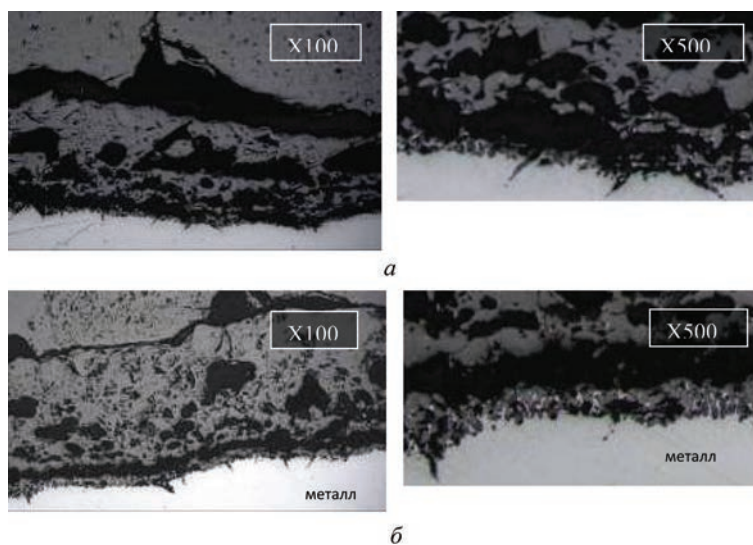
При исследовании поперечных микрошлифов с содержанием марганца 1,40% (сталь 32Г2) и содержанием марганца около 0,60% (сталь 20) в микроструктуре окалины различий не обнаружено (рис. 9).

Рис. 9. Окалина в поперечном сечении микрошлифов непрерывнолитой заготовки диаметром 200: а – сталь марки 20; б – сталь марки 32Г2

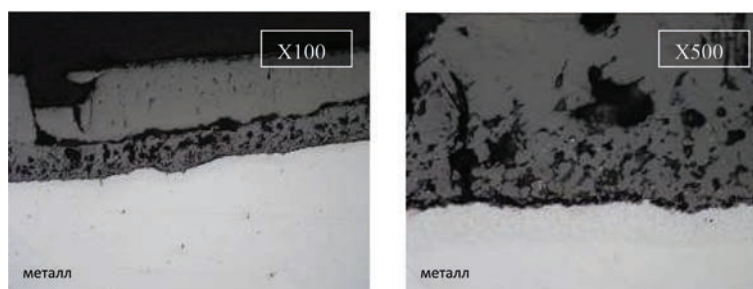
Рис. 10. Окалина в поперечном сечении микрошлифа непрерывнолитой заготовки диаметром 200 мм

Выданные на возврат непрерывнолитые заготовки диаметром 200 мм из печи с измененным коэффициентом избытка воздуха  $\lambda$  были осмотрены. Отмечено, что со всех заготовок ровным небольшим слоем была отслоена окалина. Плотных налипаний окалины на металл не обнаружено. С заготовок были отобраны пробы для металлографического исследования.

Анализ поверхности при увеличении микроскопа показал, что на образцах имеет место ровное окисление поверхности металла, ясно видна линия контакта металла и окалины (линия отрыва). Отделение окалины происходит по поверхности раздела (рис. 10). Максимальная толщина окалины 0,7 мм.

Специалистами исследовательского центра было высказано предположение о влиянии коэффициента расхода воздуха на образование плотного налипания окалины. Принято решение изменить коэффициент избытка воздуха  $\lambda$  в кольцевой печи и провести эксперименты с непрерывнолитыми и горячекатаными заготовками (см. таблицу).

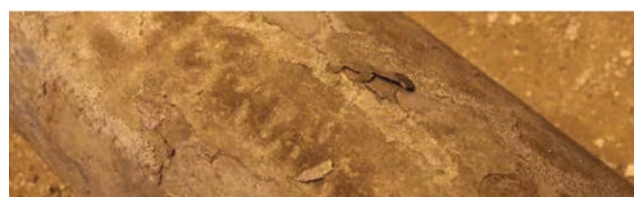
Рис. 11. Отслоившаяся окалина на поверхности горячекатаных заготовок диаметром 140 мм

При визуальном осмотре выявлено равномерное распределение окалины на поверхности заго-

товок (рис. 11). Замечено, что окалина имеет малую степень сцепления и при перевороте заготовок легко осыпается.

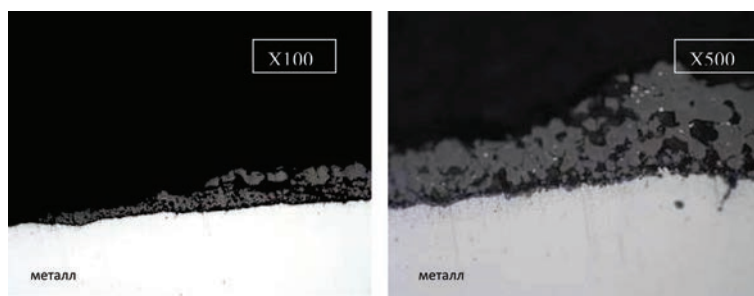
Рис. 12. Окалина в поперечном сечении микрошлифа горячекатаной заготовки

Следует отметить, что при подготовке поперечных микрошлифов слой окалины на поверхности отслоился и только его небольшая часть зафиксирована и исследована. Металлографический анализ показал, что между металлом и окалиной имеется резкая граница, по которой окалина легко удаляется, образуя сравнительно гладкую поверхность отрыва. Глубина залегания окалины составляет 0,45 мм (рис. 12). В соответствии с теорией окисления стали, прочности адгезии окалины к поверхности металла (трудноудаляемая окалина), а также на основании проведенных экспериментов изучена причина образования дефекта «отпечатки».
