## **ПРИЧИНЫ АВАРИЙНОСТИ МОСТОВЫХ СООРУЖЕНИЙ**

*Лебедькова Алина Дмитриевна, магистрант 1-го курса  
базовой кафедры «АО Мостострой-11»*

*Тюменский индустриальный университет, г. Тюмень  
(Научный руководитель – Овчинников И.Г., докт. техн. наук, профессор)*

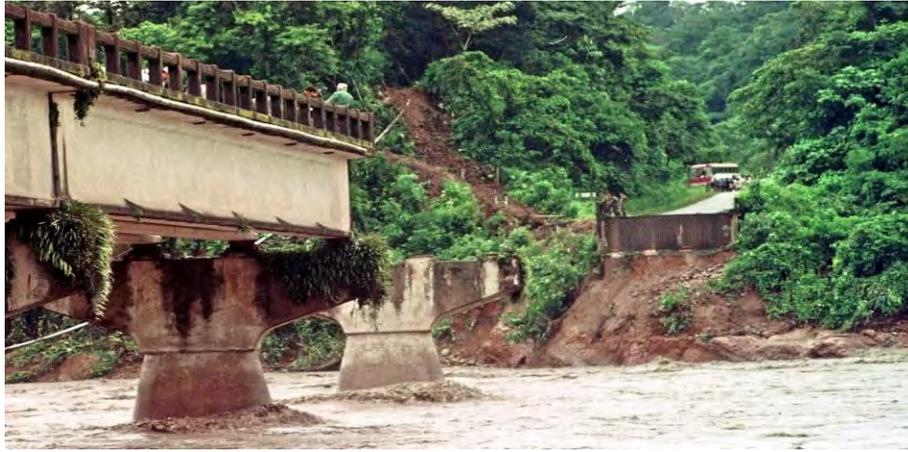
В декабре 2003 года в Боливии во время наводнения водными потоками снесло мост через реку Чапаре (Рис. 1). Погибли 29 пассажиров междугороднего автобуса [1].

Рисунок 1 – Мост через реку Чапаре, Боливия  
(Источник – <https://inosmi.ru/20180815/243003076.html> )

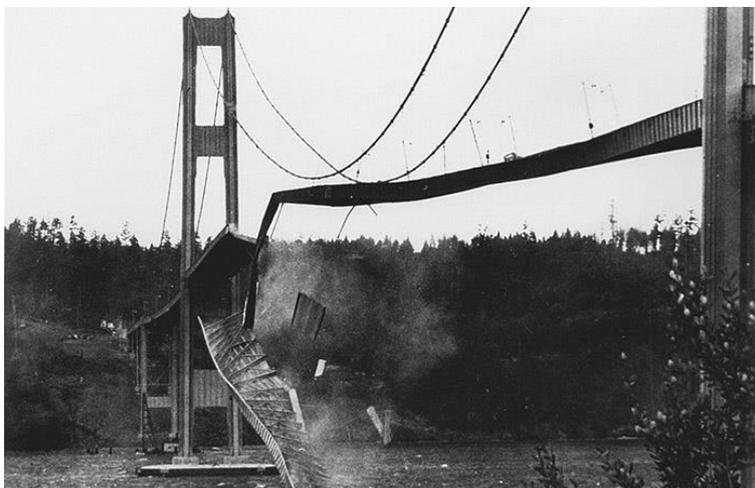
Одна из самых громких историй связана с Такомским подвесным мостом длиной 1810 метров, соединяющим берега пролива Такома-Нарроус в штате Вашингтон, США. Его построили в 1940 году, а проектированием занимался Леон Моисеев, русский эмигрант. Переброшенная через пролив двухполосная автострада помогла улучшить транспортную ситуацию, но имелась одна проблема: во время проектирования был допущен целый ряд ошибок, поскольку конструкция не учитывала местные погодные условия. В итоге в ветреную погоду полотно моста ощутимо раскачивалось, из-за чего он получил прозвище *Galloping Gertie* (Галопирующая Герти). Конечно, на это обратили внимание, и развернулись дискуссии о том, как решить проблему. Через несколько месяцев было принято решение усилить конструкцию моста, но время было упущено (Рис. 2) [1].

Рисунок 2 – Мост Такома-Нэрроуз, штат Вашингтон (США)  
(Источник – <https://dzen.ru/a/Xa0wcgSvHwCyBDAW>

В результате аэродинамических колебаний произошло крушение. В момент крушения скорость ветра была 18,8 м/с. Мост был запроектирован и правильно рассчитан на действие статических нагрузок, в том числе и ветровой, но аэродинамическое воздействие нагрузки не было учтено [2].

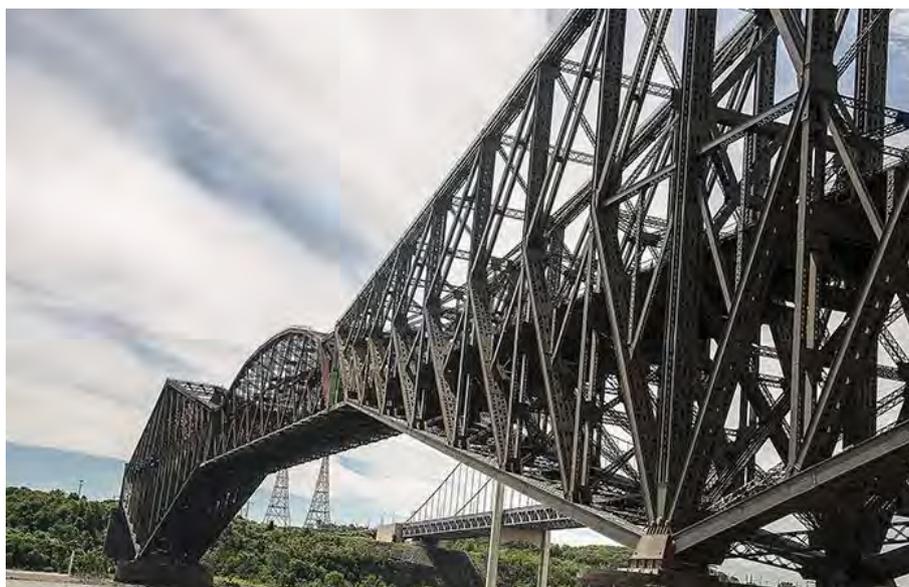
В Канаде на реке Святого Лаврентия находится очень примечательное сооружение, самый большой в мире консольный Квебекский мост. Его длина составляет 987 метров, ширина 29 метров, а высота – 104 м. (Рис. 3). К 1905 году разработка чертежей была завершена, и вскоре началось строительство, но в его ходе стало очевидным, что в проектировании допустили несколько больших ошибок. Длина центрального пролёта составляла 540 метров и была очень тяжёлой, а ошибки в расчётах привели к ещё большему утяжелению. В итоге его вес оказался больше проектного на 3,2 тысячи тонн.

Рисунок 3 – Квебекский мост, Канада (наше время)  
(Источник – <https://2drive.ru/krupnye-obrusheniya-mostov/>)

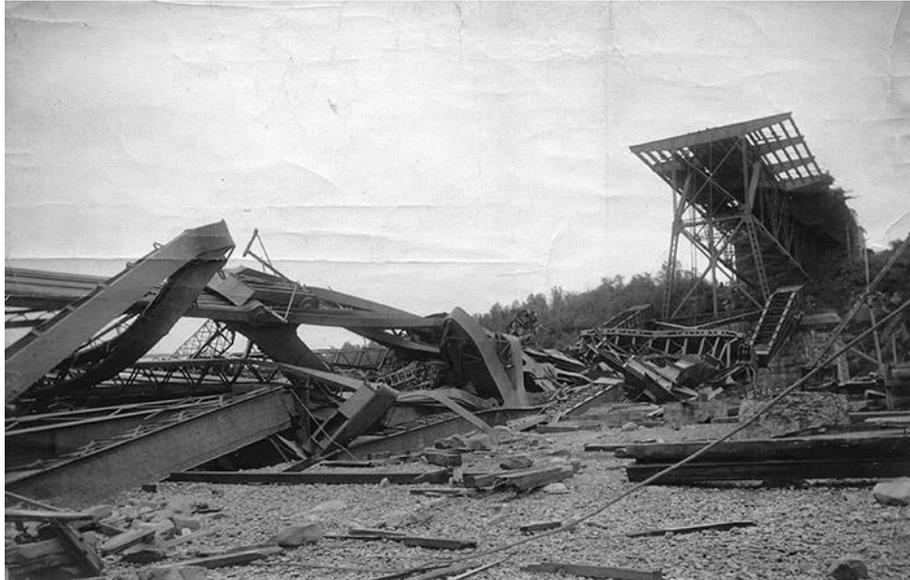
Несмотря на возможные последствия работы были продолжены. Согласно составленному расписанию, мост должны были запустить в эксплуатацию в 1908 году, но ещё раньше сказались промахи в проектировании. В середине июня 1907 года во время осмотра конструкции заметили отклонение балки на 8 миллиметров. Через полтора месяца отклонения можно было заметить невооружённым взглядом, а на конец августа смещение достигло 5 сантиметров, но работы главный инженер и не подумал останавливать. 29 августа балки не выдержали и сломались, центральный пролёт упал в реку (Рис. 4). При этом погибло 76 рабочих [1].

Рисунок 4 – Разрушенный Квебекский мост, Канада  
(Источник –<https://2drive.ru/krupnye-obrusheniya-mostov/>)

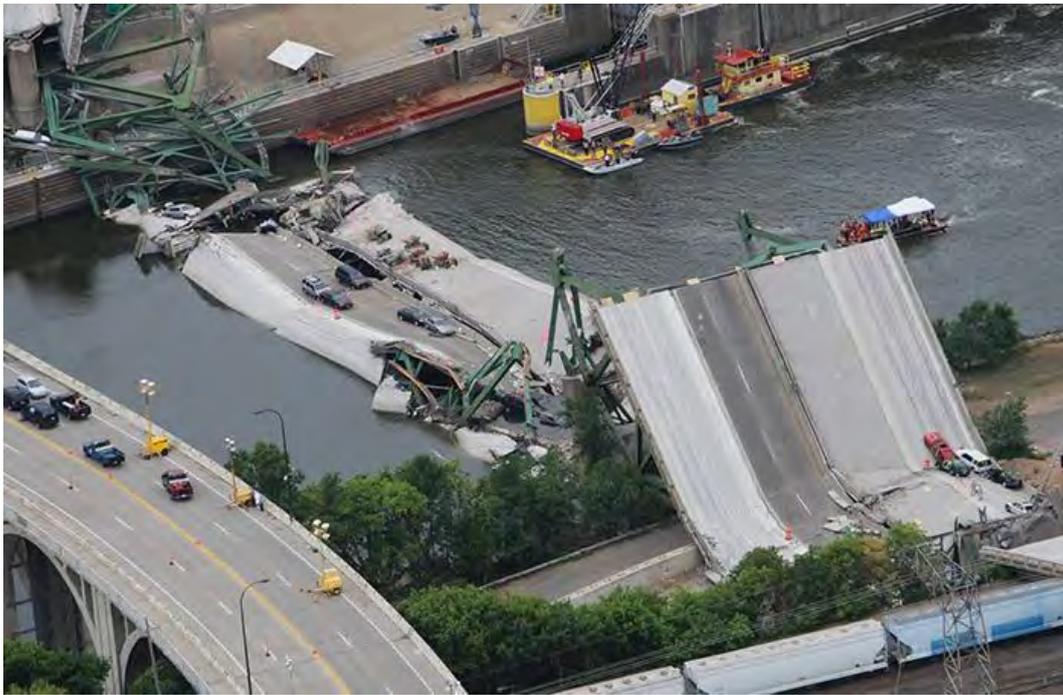
По признанию профильных специалистов, подобная конструкция имеет существенный недостаток: появление трещины в одной из опор может иметь катастрофические последствия. Мост проектировался очень давно и современным требованиям, мягко говоря, не соответствовал. Тем не менее, он по-прежнему находился в эксплуатации, обследовался и ремонтировался в 2006 году, а следующая проверка планировалась не раньше 2020. Впрочем, так долго он не протянул [1]. В 2007 году инженеры запланировали косметический ремонт – частичную замену дорожного полотна и ограждения. В 2007 году 1 августа как раз проводились ремонтные работы, когда с жутким грохотом разрушилась одна из опор. Мост не выдержал и разломился на несколько частей, которые рухнули в канал (Рис. 5).

Рисунок 5 – Последствия разрушения моста в Миннеаполисе (Источник – <https://2drive.ru/krupnye-obrusheniya-mostov/>)

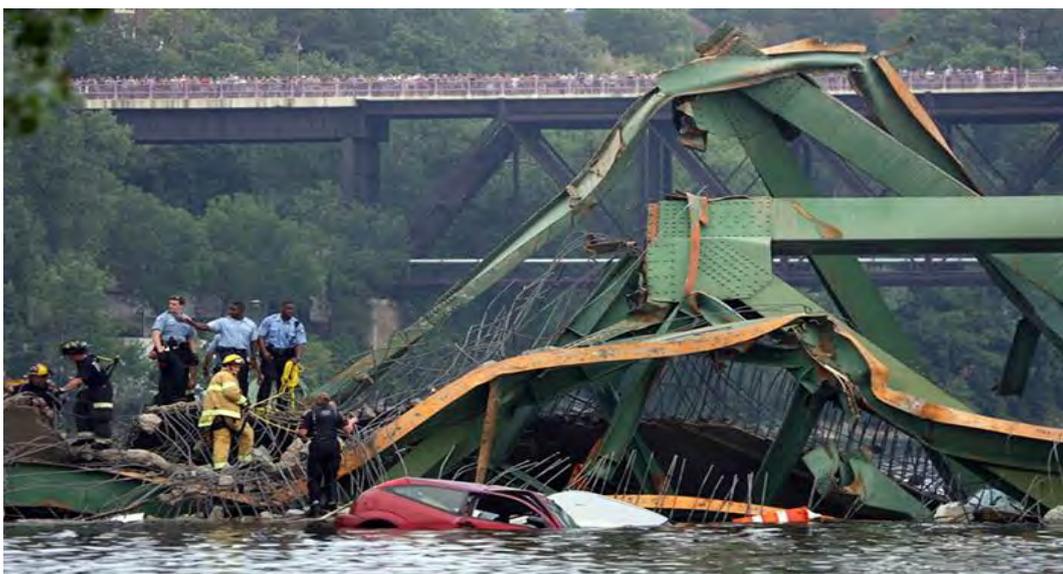
Непосредственно над водой находился пролёт длиной около трёхсот метров, и по всей длине моста вплотную едва двигались легковые грузовые машины, и даже один автобус с шестьюдесятью детьми. Часть водителей успели сдать назад, часть – добежать, около 50 машин упали вниз (Рис. 6). Детей из автобуса удалось спасти, а всего пострадавших оказалось 60 человек, трое погибли, два десятка так и не нашли. Немногим позже причиной катастрофы полиция назвала некачественный ремонт в 2006 году [1].

Рисунок 6 – Спасательная операция на мосту в Миннеаполисе (Источник – <https://2drive.ru/krupnye-obrusheniya-mostov/>)

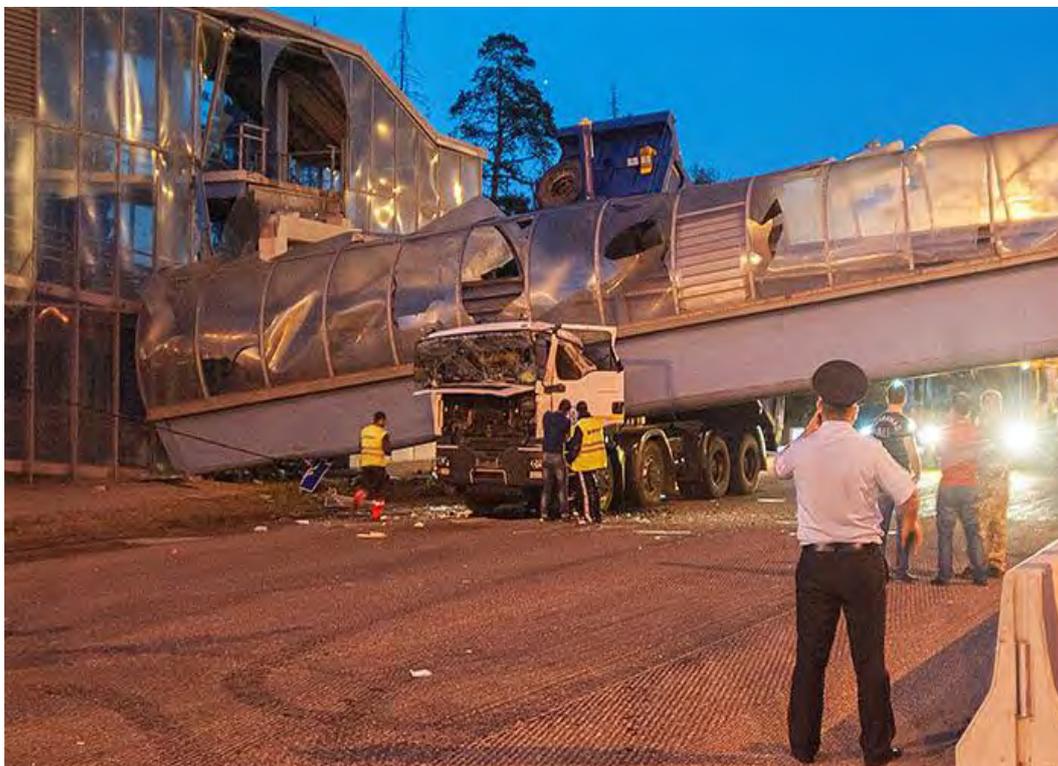
Пешеходный мост на 49 км трассы М-10 в Солнечногорском районе Московской области обрушился после того, как его задел кузовом грузовик. Пострадавших нет (Рис. 7) [3].

Рисунок 7 – Обрушение пешеходного моста на 49 км трассы М-10(источник – <https://www.interfax.ru/photo/2835/30932>)

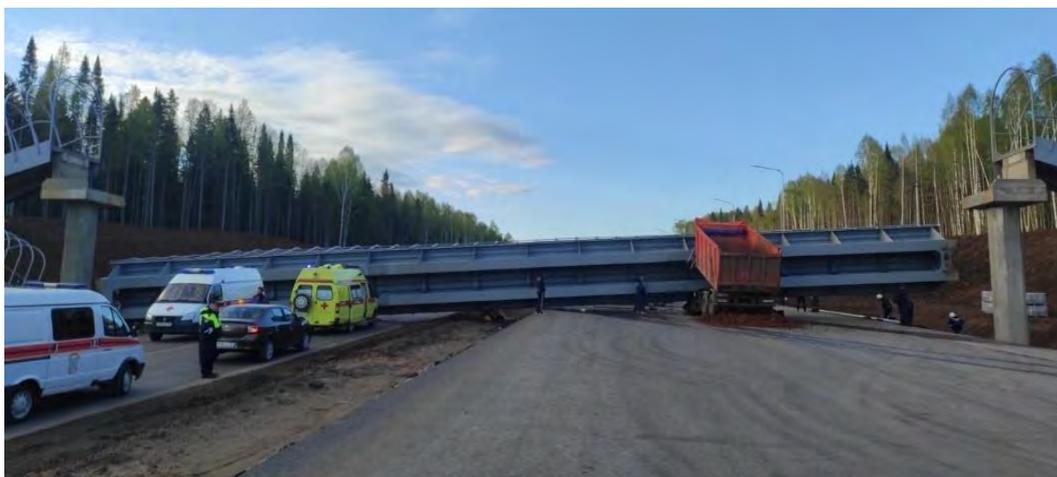
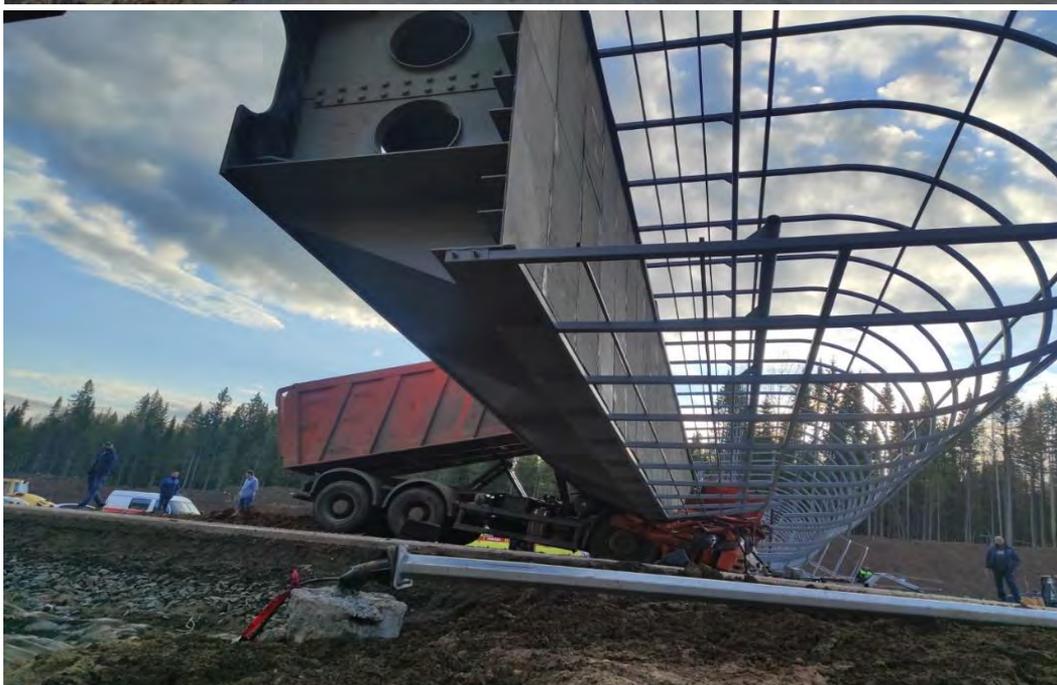
28 сентября 2021 года на 50-м километре федеральной трассы Р-242 Пермь - Екатеринбург самосвал MAN не опустил кузов и задел надземный пешеходный переход, что привело к обрушению конструкции. Под обвалившимся сооружением оказалась также ехавшая во встречном направлении "ГАЗель" (Рис. 8 и 9). Водители обеих машин получили тяжелые травмы и скончались на месте [4].

Рисунок 8 и 9 – Обрушение пешеходного моста на 50-м километре федеральной трассы Р-242 Пермь-Екатеринбург (Источник – <https://perm.bezformata.com/listnews/ekaterinburg-gruzovik-snyos-nadzemniy/105956015/>)
