Е. С. СЕРЕГИНА, РУП «БМЗ»

ИССЛЕДОВАНИЕ ПРИЧИН ОТСЛОЕНИЯ ЛАТУННОГО ПОКРЫТИЯ ПРИ НАВИВКЕ ПРОВОЛОКИ

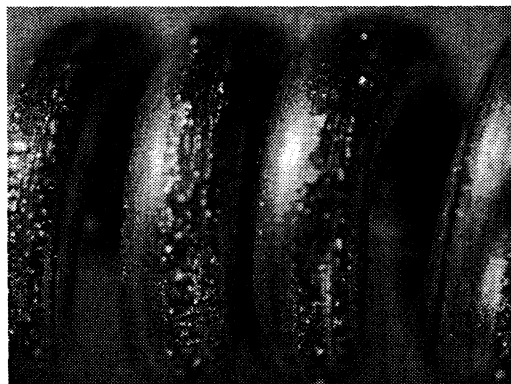
Рис. 1. Отслоение латуни при навивке проволоки вокруг собственного диаметра. x10

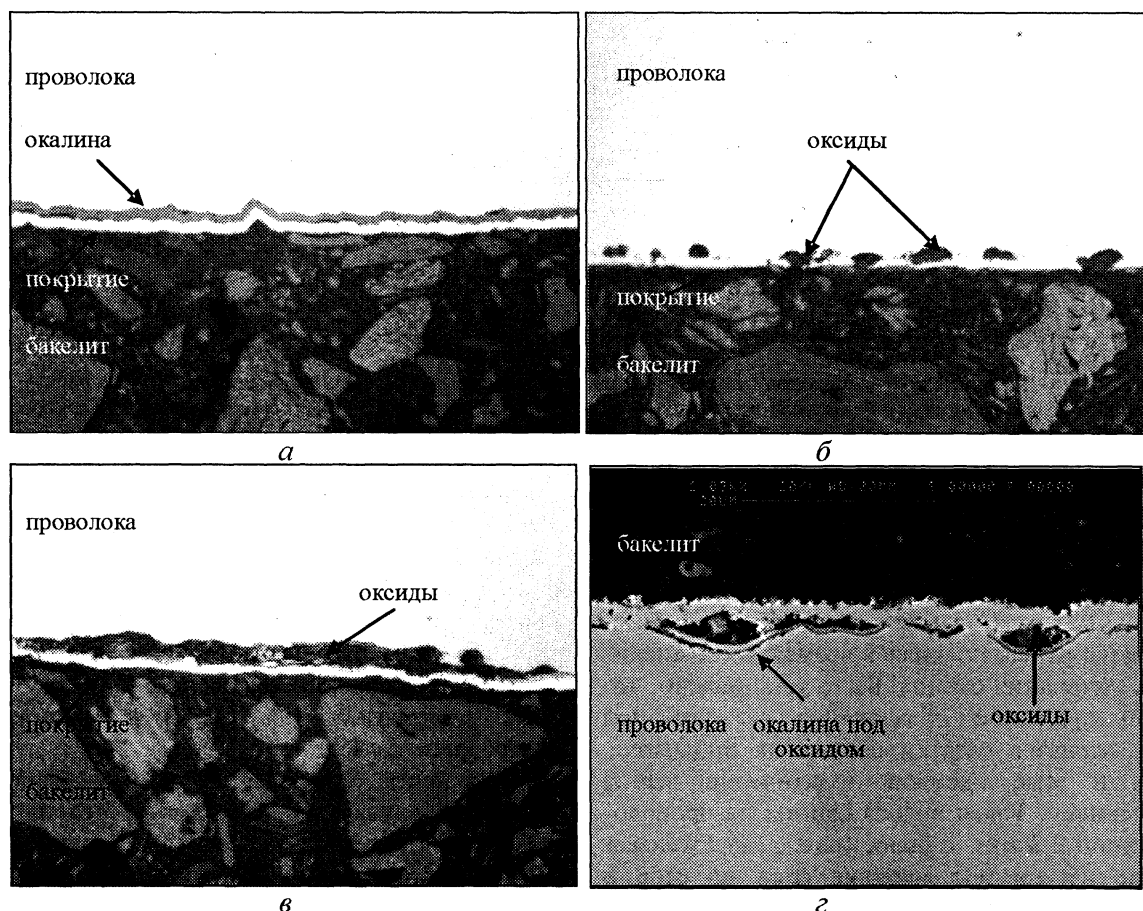
В металлографических шлифах загрязнения под покрытием имеют различную форму, цвет, поэтому начали применять более узкую классификацию: остаточная окалина, оксиды (рис. 2). Остаточная окалина в металлографическом шлифе имеет светло-серый цвет, располагается в основном по всей поверхности образца либо на большей части поверхности сплошным слоем (рис. 2, а). Оксиды имеют темно-серый цвет и располагаются в большинстве случаев отдельными глобулами на локальных участках поверхности в углублениях (рис. 2, б). При значительной степени загрязнения оксиды расположены сплошным слоем на локальных участках поверхности (рис. 2, в).

Рис. 2. Загрязнения под покрытием латунированной заготовки, сечение проволоки в металлографическом шлифе: а – остаточная окалина; б – оксиды расположены отдельными глобулами; в – оксиды расположены сплошным слоем; г – окалина, образовавшаяся под слоем оксидов после термодиффузии. а–в – х600

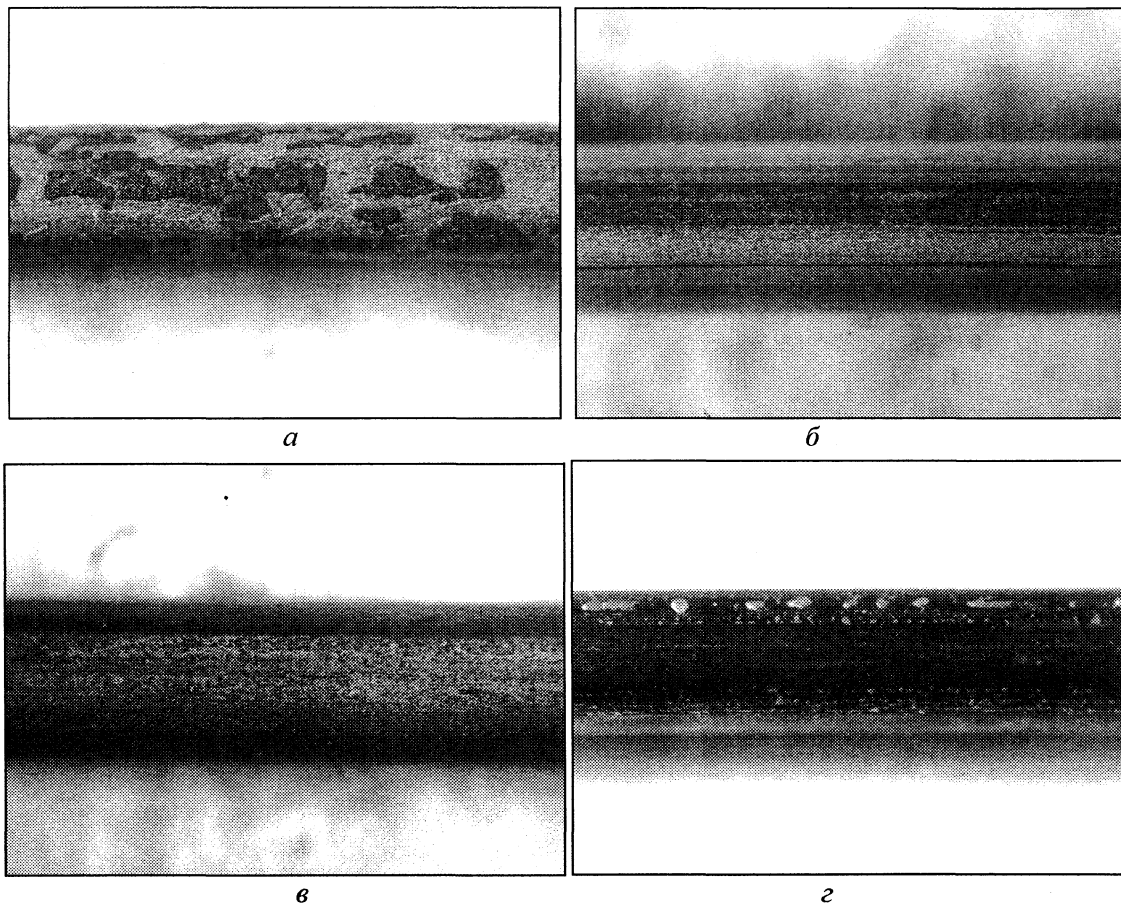
Рис. 3. Загрязнения на поверхности проволоки после стравливания латуни: *а* – остаточная окалина; *б* – оксиды; *в* – налипание свинца в виде полос; *г* – налипание свинца в виде крупных частиц, расположенных по всей поверхности

трение проволоки о погружные скобы в свинцовой ванне (рис. 3, *в*), несоответствия параметров при прохождении проволоки в коксе, а также температурно-скоростных параметров в печи (рис. 3, *г*), повышенная шероховатость поверхности (риски, царапины). Кроме того, большое количество остатков свинца и оксидов на проволоке говорит о неудовлетворительном качестве щелочного электролита, так как в нем происходит подтравливание свинца.
