Исследование причин разрушения клепочного соединения рамы автомобиля АЛ-3(131) с подставкой пакета колен

Студенты групп 104517 Ситникова О.М., Зданович О.В.,
гр. 104217 Буланов А.В., Янущик Н.М.

Научные руководители – Стефанович В.А., Борисов В.Г.
Белорусский национальный технический университет
г. Минск

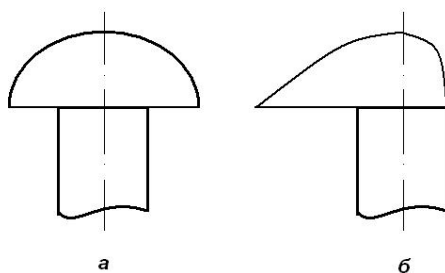
Рисунок 1 – Формы заготовок заклепок

Для анализа разрушения клепочного соединения были представлены 6 изломов заклепок. Качество клепочных соединений, представленных 3 изломами заклепок, удовлетворительное. На заклёпках сформированы симметричные относительно оси заклепки полукруглые головки (Рис.1а). Качество клепочных соединений, представленных тремя другими образцами изломов, неудовлетворительное (Рис. 1б).

Головки заклёпок сдвинуты в сторону на половину диаметра цилиндрической части заклепки. Такой брак привел, естественно, к ослаблению клепочных соединений, появлению в них люфта и последующих зазоров из-за деформации тела заклёпки и отверстий в раме автомобиля и надстройки пакета колен, до выдвигной пожарной лестнице.

Об этом свидетельствуют следы износа и отсутствие ржавчины на цилиндрической поверхности заклепок, что говорит о динамическом воздействии на тело заклёпки со стороны рамы автомобиля и надстройки пакета колен во время работы установки это подтверждается микроструктурой поверхностного слоя заклепки и вместе контакта с рамой (Рис.2). Сильно развитая текстура поверхностного слоя достигает толщины 0,4 – 0,5 мм, что доказывает наличие большой степени пластической деформации ($\epsilon \approx 70-80\%$) и наклёпа. Микротвердость в нагартованной зоне колеблется в пределах $H_{200} 412 - 500 \text{ кгс/мм}^2$ (НВ 384 - 460), а в центре заклёпки – HRV 75-77 (НВ 128 - 134).

Таким образом, причиной, повлекшей разрушение клёпочного соединения рамы автомобиля с надстройкой пакета колен пожарной лестницы, является некачественное исполнение отдельных клёпочных соединений при сборке узла.

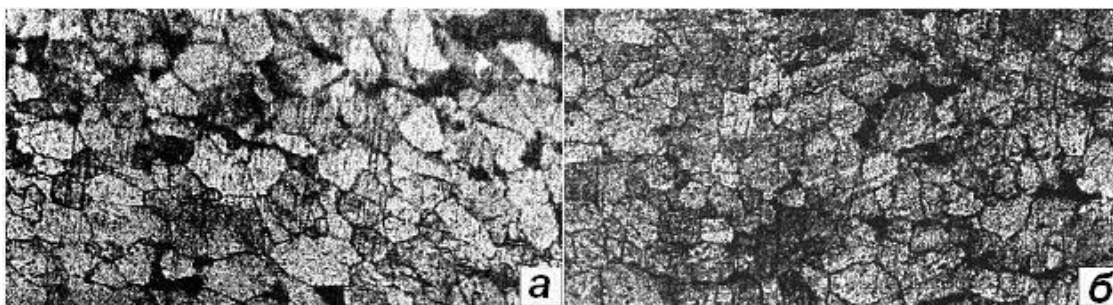
Рисунок 4 – Микроструктура качественной заклёпки

На цилиндрической поверхности качественной заклёпки отсутствуют следы механического взаимодействия с рамой автомобиля и надстройкой пакета колен, поверхность покрыта ржавчиной. В цилиндрической части заклёпки в поверхностном слое отсутствуют следы текстуры (наклепа), структура такая же, как в центре заклёпки (Ф+П). На рис. 4, представлены микроструктуры цилиндрической части заклёпки. Как видно из рис. 4а в поверхностном слое заклёпки отсутствуют следы текстуры (наклепа), структура такая же, как и в центре заклёпки (Ф+П), без термической обработки Рис. 4б.

а – микроструктура поверхностной зоны заклёпки,
б – микроструктура в центре заклёпки

Визуально структура материала заклёпки соответствует марке стали - сталь 10 – сталь 15.

Размер зерна в центре и поверхности соответствует 7 баллу по ГОСТ 5639-65.

Твердость в поверхностном слое цилиндрической части заклёпки и в центре одинакова и составляет HRB 75 – 77 (HB 128 - 134).
