**ПОВЫШЕНИЕ КАЧЕСТВА ПОДГОТОВКИ СТУДЕНТОВ
СПЕЦИАЛЬНОСТИ «ПРОМЫШЛЕННОЕ
И ГРАЖДАНСКОЕ СТРОИТЕЛЬСТВО»**

**РЕКОНСТРУКЦИЯ ПОКРЫТИЯ УСПЕНСКОГО СОБОРА
СВЯТО-УСПЕНСКОГО МОНАСТЫРЯ
В Г.П. ЖИРОВИЧИ СЛОНИМСКОГО РАЙОНА**

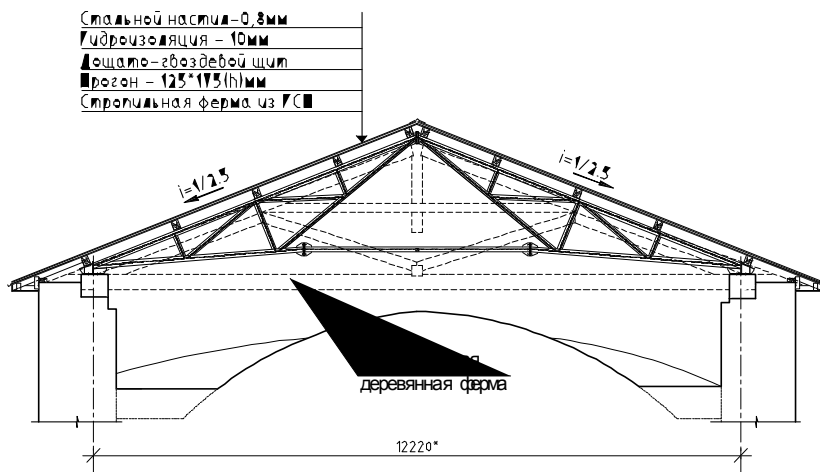
Рис. 2 Поперечный разрез покрытия центрального пролета здания со стропильными фермами из ГСП (пунктирными линиями показаны существующие деревянные фермы)

Основными несущими конструкциями двускатного покрытия являются деревянные треугольные двускатные брусчатые фермы пролетом 12 и 9 м, элементы которых рублены из цельных хвойных пород древесины с узлами на врубках. Верхний пояс и элементы решетки сечением 160x180(н) мм, нижний пояс – 290x300(н)мм.

Фермы установлены с шагом 1,4...2,0 м. Уклон - 0,4. Общее количество ферм – 34. Фермы поддерживают конструкцию кровли, передавая нагрузки на стены, разгружая тем самым своды Собора.

С учетом того, что деревянные стропильные фермы являются уникальными конструкциями старины как с точки зрения самой формы, так и в изготовлении элементов и узлов, было принято решение часть их оставить как декоративные конструкции для обозрения в средней части покрытия Собора.

На рисунке 2 приведено конструктивное решение покрытия при проведении реконструкции. Предложено рядом с существующими деревянными фермами установить стальные фермы треугольного очертания с шагом 4 м. – большим, чем существующий шаг деревянных ферм. Сечение стержней стальных ферм принято из гнуто-сварных профилей (ГСП), как наиболее рациональных с точки зрения коррозионной стойкости. Фермы предусмотрено изготавливать сборными из двух отпавных марок с фланцевыми соединениями на болтах. Общее количество ферм – 17. По верхним поясам стальных ферм укладываются брусчатые консольно-балочные прогоны, служащие опорами для дощатого настила в виде сборных однослойных поперечных дощатых щитов под стальную кровлю.

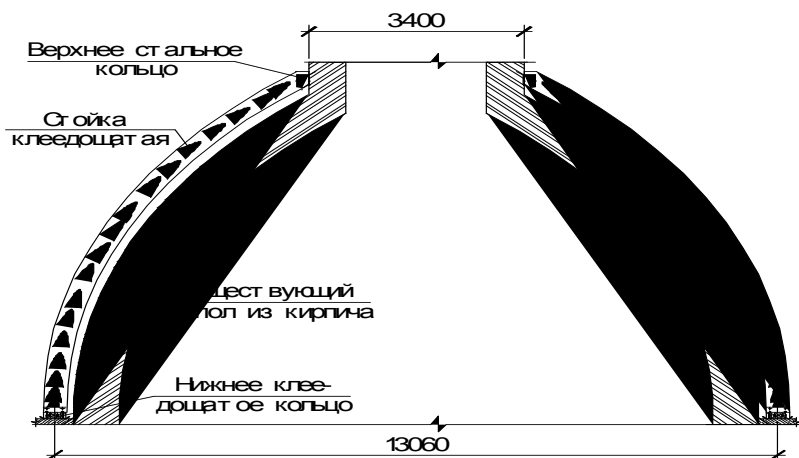
Рис. 3. Конструктивное решение покрытия купола Собора

Определенный интерес представляет собой конструкция купола в средней части Собора диаметром в основании 12 м. Несущими конструкциями кровли купола являются вертикальные криволинейные брусчатые стойки в количестве 37 штук, опирающиеся нижним концом на брусчатое кольцо, уложенное у основания купола. Шаг стоек по нижнему кольцу – 1,0 м. Анализ состояния существующих деревянных конструкций покрытия купола также показал, что реставрационные работы по усилению и восстановлению данных конструкций нецелесообразны.

На рисунке 3 показано конструктивное решение, принятое при реконструкции кровли существующего купола. Предлагается перекрыть купол гнутыми клеждощатыми полуарками сечением 140x297(н) мм и длиной около 7,7 м в количестве 39 штук, опирающихся на нижнее и верхнее восьмисекционные кольца диаметром соответственно 13,6 и 3,4 м. Нижнее кольцо – клеждощатое сечением 300x125(н) мм, на которое на врубках опираются полуарки. Верхнее кольцо – стальное из листового проката.
