**К ВОПРОСУ ОЦЕНКИ ТЕХНИЧЕСКОГО СОСТОЯНИЯ  
СБОРНЫХ ЖЕЛЕЗОБЕТОННЫХ ГИПЕРБОЛИЧЕСКИХ  
КИЛЕВЫХ ПАНЕЛЕЙ-ОБОЛОЧЕК ПОКРЫТИЯ**

*ЗВЕРЕВ В.Ф., ЛЕОНОВИЧ С.Н., ПЕЛЮШКЕВИЧ А.И.,  
КАЗАЧЕНКО Н.Я., БОРИСИК С.Ю.*

В сентябре – октябре 2010 года авторами статьи было выполнено обследование конструкций покрытия спортзала и бассейна здания средней школы в п. Чисть Молодечненского района Минской области с целью оценки их технического состояния в связи с образованием дефектов в оболочках покрытия в процессе их эксплуатации.

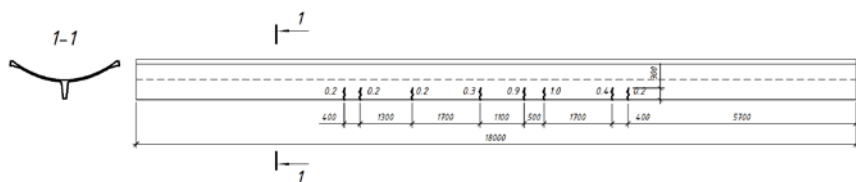
Рис. 4. Характерная карта трещин в ребрах оболочек покрытия

– многочисленные нормальные сквозные трещины в продольных ребрах оболочек. Ширина раскрытия трещин составляет 0.2...1.0 мм, трещины локализуются преимущественно в средней трети пролета оболочек, в зоне действия максимальных изгибающих моментов (рис. 4).

- наличие большого числа трещин и величина их раскрытия при армировании ребер стальными канатами свидетельствует о перегрузке оболочек, кроме того, при классе эксплуатации XD1 (бассейн) недопустимо их дальнейшее использование;

Учитывая техническое состояние сборных железобетонных панелей-оболочек покрытия спортзала и бассейна, а также невозможность их усиления вследствие их необратимых дефектов, было рекомендовано произвести их демонтаж.

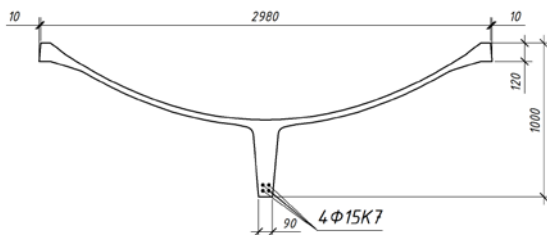
Рис. 5. Фактическое сечение панели-оболочки покрытия

Фактическое поперечное сечение панели-оболочки приведено на рис. 5.

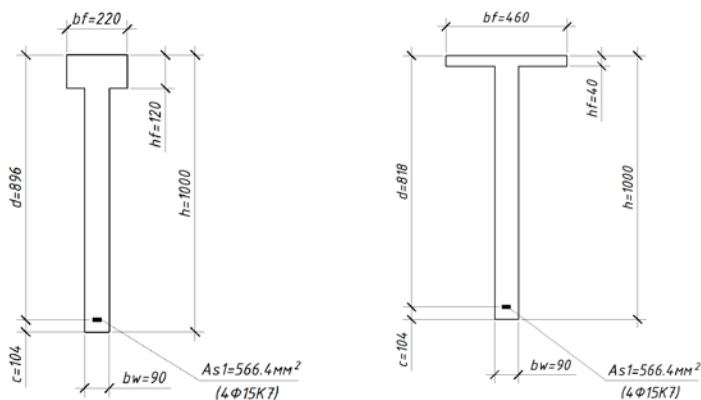
Рис. 6. Варианты приведенных сечений панели-оболочки

В расчетах рассмотрено два варианта приведенного сечения оболочек (рис. 6). Такое решение было принято вследствие того, что при изготовлении оболочек их края доводились до требуемых геометрических размеров вручную, о чем свидетельствует некачественная волнистая поверхность бетона.

Изгибающий момент от внешних нагрузок составил  $M_{sd} = 800$  кНм, значение воспринимаемых моментов для первого варианта приведенного сечения  $M_{rd1} = 457$  кНм; для второго –  $M_{rd2} = 422$  кНм.

Таким образом, выполненные поверочные расчеты панелей-оболочек с учетом двух вариантов приведенных сечений свидетельствуют об их недостаточной несущей способности.
