**ПОВЫШЕНИЕ КАЧЕСТВА ПОДГОТОВКИ СТУДЕНТОВ
СПЕЦИАЛЬНОСТИ «ПРОМЫШЛЕННОЕ
И ГРАЖДАНСКОЕ СТРОИТЕЛЬСТВО»**

**ТЕХНИЧЕСКОЕ СОСТОЯНИЕ СТРОИТЕЛЬНЫХ
КОНСТРУКЦИЙ ЗДАНИЯ ЛЕЧЕБНОГО КОРПУСА
ГОСПИТАЛЬНОГО КОРПУСА В Н.П. СНОВ**

Зимой 2008 г. авторами статьи выполнялось обследование здания бывшего лечебного корпуса входящего в госпитальный комплекс зданий Государственного Пограничного Комитета Республики Беларусь, расположенном в населенном пункте Снов, Несвижского района, Минской области, с целью оценки технического состояния строительных конструкций в связи с разработкой проекта реконструкции. Проект реконструкции разрабатывался АП «Институт «БЕЛПРОЕКТ» (объект №27.08).

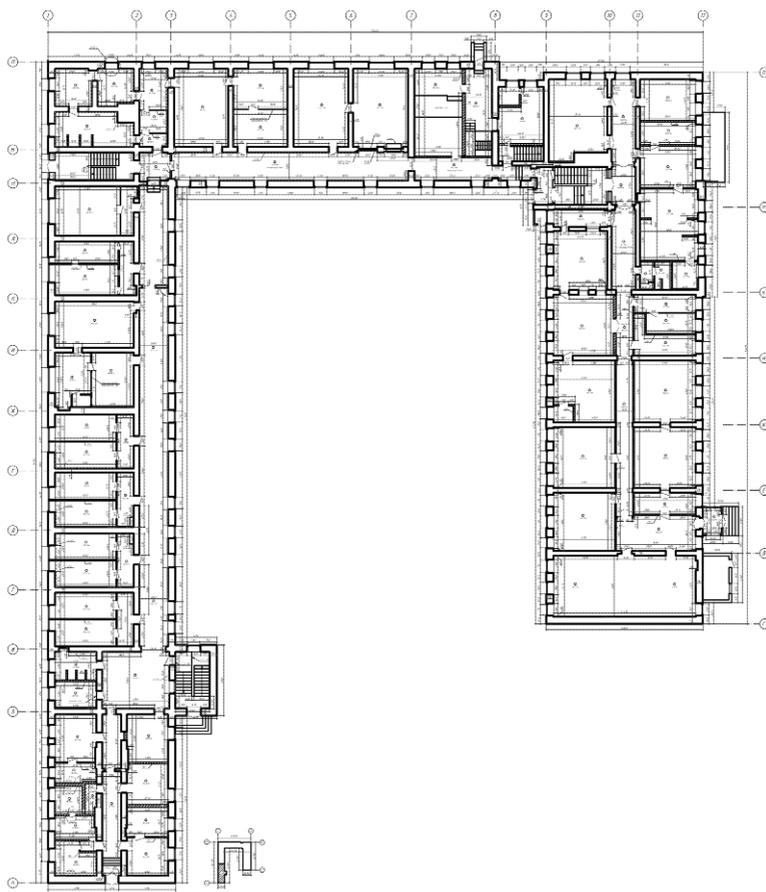
Рис. 1. План 1-го этажа лечебного корпуса

Предположительно, основная («старая») часть здания в осях 1-12/А-Р (см. рис. 1) была построена ранее, в начале 20-х годов прошлого века. Часть здания в осях 12-17/Г'-Р' («новая»), была построена позднее в середине 30-х годов. Об этом свидетельствуют конструктивные решения и примененные материалы. В военное время в здании располагались казармы. Сведений о степени разрушения здания в годы войны нет.

Здание построено с печным отоплением. В осях П/11 Н'/14-15 располагались варочные печи (см. рис. 1). В настоящее время печи разобраны, а отопление центральное.
