## ТРЕЩИНООБРАЗОВАНИЕ В ПРЕДНАПРЯЖЁННЫХ ЖЕЛЕЗНОДОРОЖНЫХ ШПАЛАХ

**Аннотация.** В статье представлена техническая характеристика преднапряжённых шпал, трещинообразование после длительного периода эксплуатации и определены причины появления трещин.

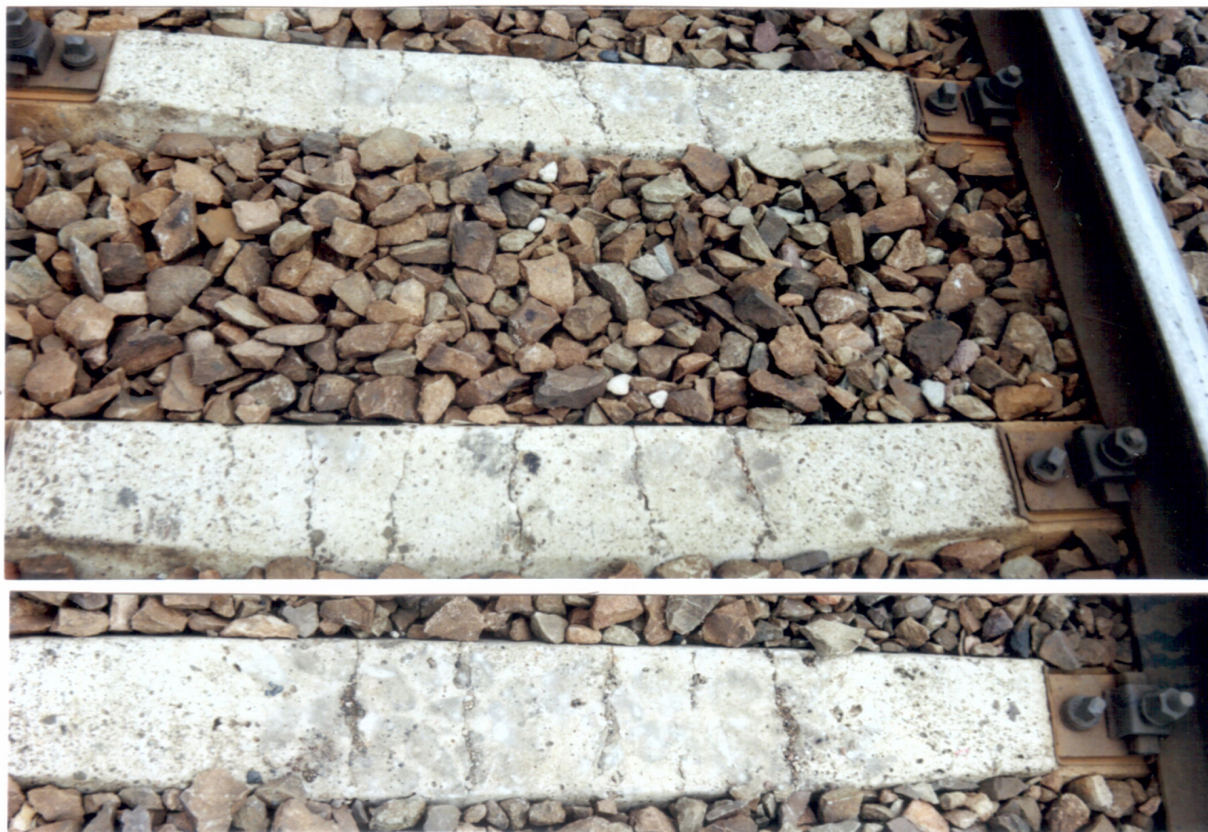
При широко раскрытых трещинах арматура подвергнута воздействию коррозии. Во время осмотра были обнаружены случаи полностью скорродированной арматуры, потери фрагментов бетона, что свидетельствует о полном разрушении сечений преднапряженных элементов.

Рисунок 4 – Широко раскрытые трещины на верхней поверхности межрельсовых фрагментов шпал

В рассматриваемом пути подбивка шпал выполнялась неправильно, несогласно с техническими требованиями. Дополнение щебня и подбивка шпал выполнялись на всей длине, также в средних фрагментах шпал. В связи с тем образовалось увеличение опирания на балласт средних фрагментов шпал. При высоком уровне баласта, его уплотнению, а также при самоуплотнению, возникло увеличение пассивного давления баласта в средних фрагментах шпал. Следующим фактором было увеличение изгибающего момента в средних межрельсовых фрагментах шпал. Чрезмерное увеличение момента привело к образованию трещин, а затем к широко раскрытым трещинам.

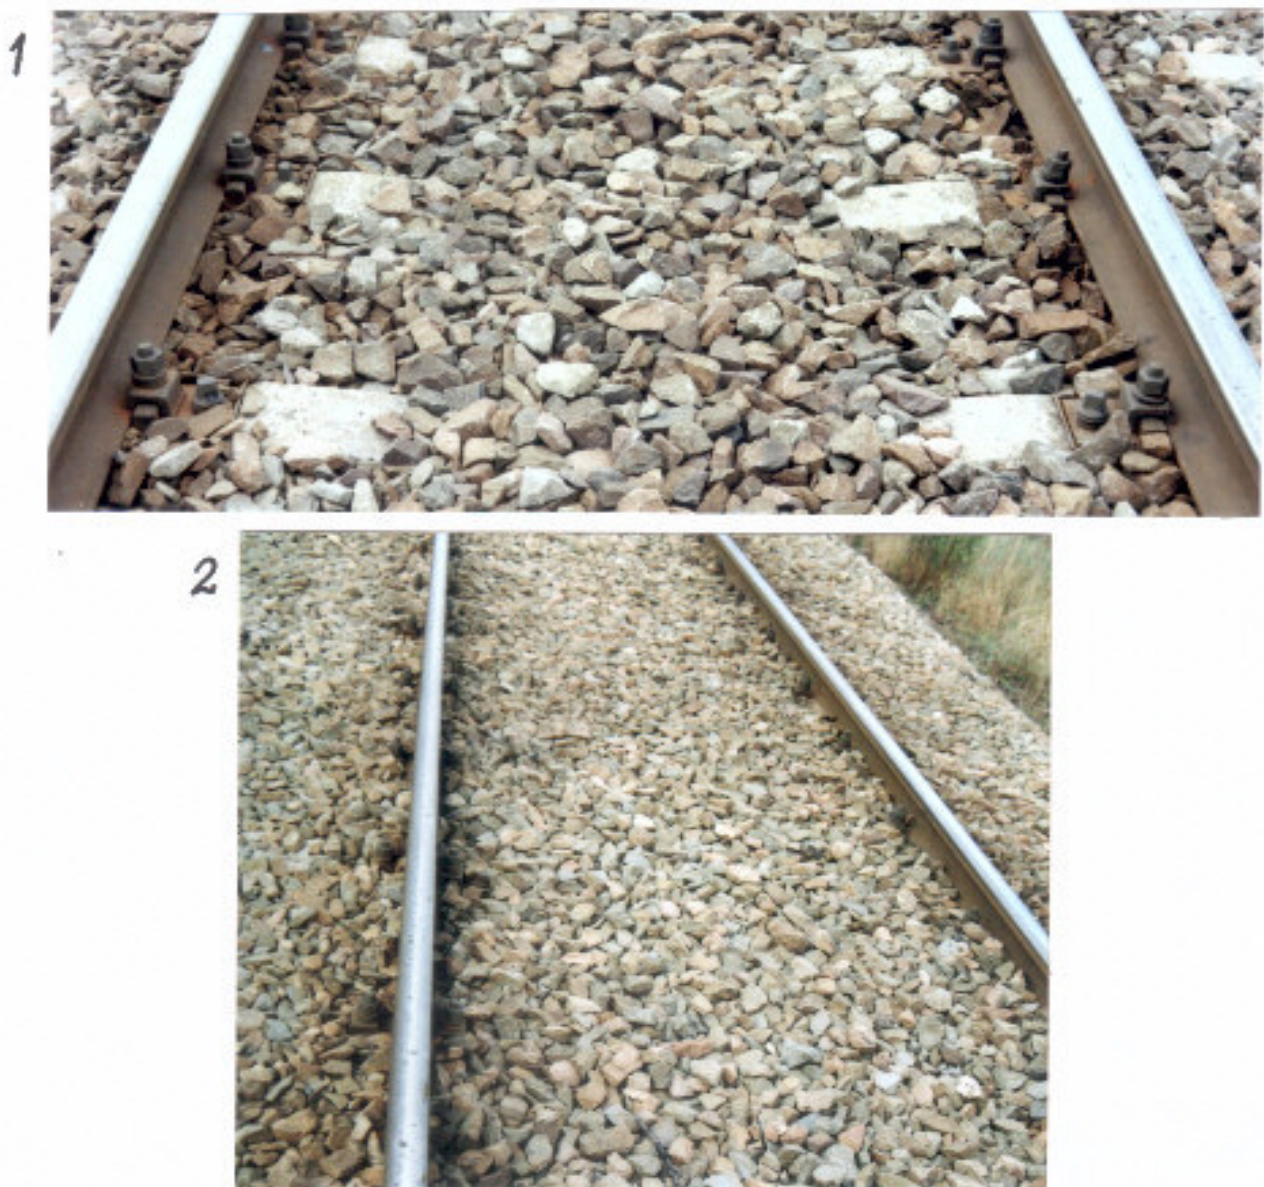
Недоброкачественное техническое состояние, а также неэстетичный вид привели к тому, что железнодорожный путь засыпали щебнем поэтапно до такого уровня, что видны только верхние головки рельсов ( рисунок 5).

Рисунок 5 – Поэтапная маскировка трещин на верхней поверхности шпал.

1-этап первый (видимы только фрагменты шпал)

2- этап второй (шпалы полностью прикрыты щебнем)

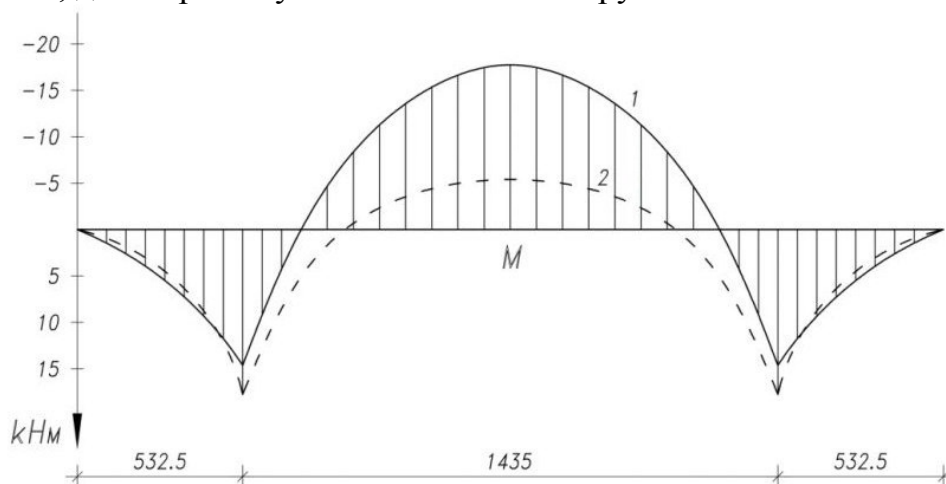
Рисунок 6 – Эпюры изгибающих моментов в шпале для второй расчетной схемы.  
1- шпала с постоянной шириной нижней грани шпала (300 мм), 2-шпала INBK-7D  
(ширина средней части шпала 120 мм)

Увеличение изгибающих моментов в среднем сечении шпалы вызванное увеличением ширины подошвы шпала с 120мм на 300мм представлено на рисунке 6. Увеличение пассивного давления баласта в среднем фрагменте шпалы существенно не влияет на величину изгибающих моментов в подрельсовых сечениях.
