### **Аварии зданий и сооружений. Причины и последствия**

Снежко А.Ю., Протасевич А.А.

Белорусский национальный технический университет

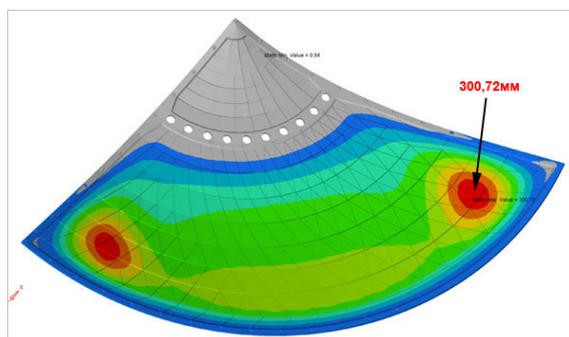
Выполнен расчет для модуля упругости бетона, уменьшенного в 1,5 раза  $E'_6 = E_6/1,5 = 23000$  МПа. По результатам расчета для нагрузки «вес + снег» установлено: максимальные растягивающие напряжения в арматуре превысили предел текучести при уровне снеговой нагрузки  $30 \text{ кг/м}^2$ .

Максимальные прогибы при указанной нагрузке достигают 300 мм.

Рис. 1. Суммарные перемещения в оболочке

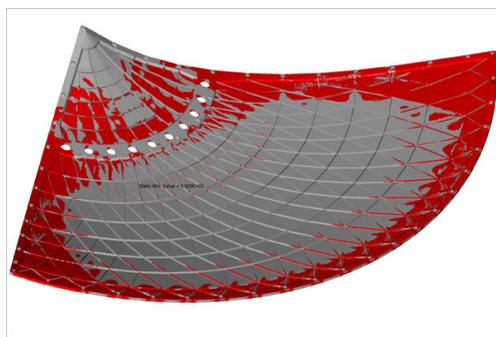
Напряжения в бетоне превышают пределы текучести (нормативные сопротивления) на сжатие и растяжение. Главные напряжения в бетоне достигают величины  $27,5$  МПа (нормативное значение  $25,5$  МПа). Зона пластических деформаций в бетоне охватывает значительную площадь оболочки.

Рис. 2. Пластические деформации в бетоне оболочки

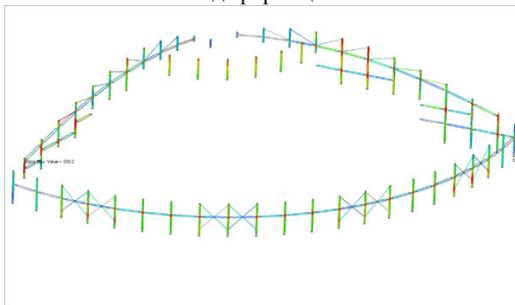
Напряжения находятся в допуске, что опровергает утверждения экспертов о потере несущей способности колонн и боковых связей. ООО «Хекса» по заказу ЗАО «КУРОРТПРОЕКТ» в 2007 году проведено исследование, по которому видно, что даже при исключении одной колонны из работы, в конструкции больших (катастрофических) изменений не происходит.

Рис. 3. Эквивалентные напряжения в колоннах со связями,  $\max = 300$  МПа (нормативное значение 370 МПа)
