МОСТ ЧЕРЕЗ РЕКУ ДНЕПР
Франкевич Д.И.
(Научный руководитель - Костюкович О.В.)

Мост через реку Днепр – большой автодорожный городской железобетонный мост с рамно-подвесными и балочными разрезными предварительно-напряженными пролетными строениями на массивных опорах, построен в 1968 году.

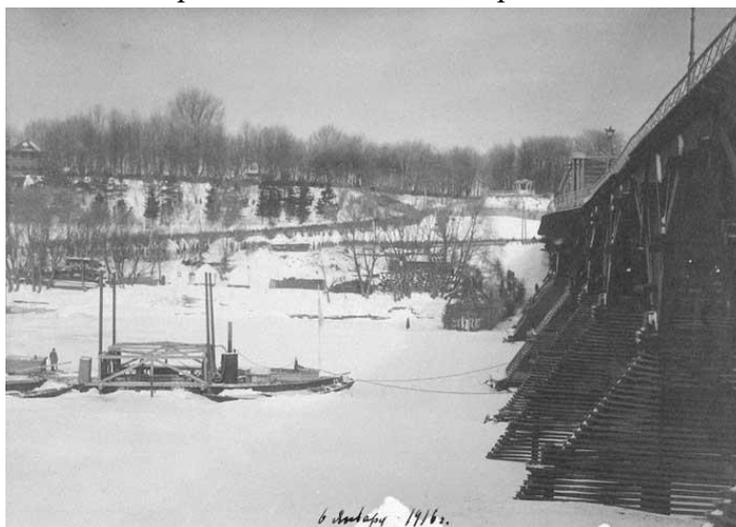
Рисунок 2

Капитальный ремонт моста по проспекту Шмидта начался с июля 2013 года. В первые два месяца велись работы по выносу коммуникаций. В октябре движение транспорта по мосту закрыли, что привело к пробкам на дорогах города. Рабочие трудились в несколько смен 24 часа в сутки, чтобы как можно быстрее открыть реверсивное движение на этом участке дороги. Однако конструкции не выдержали и мост снова закрыли.
