Результаты обследования основных конструктивных элементов здания котельной

Белорусский национальный технический университет,
Минск, Беларусь

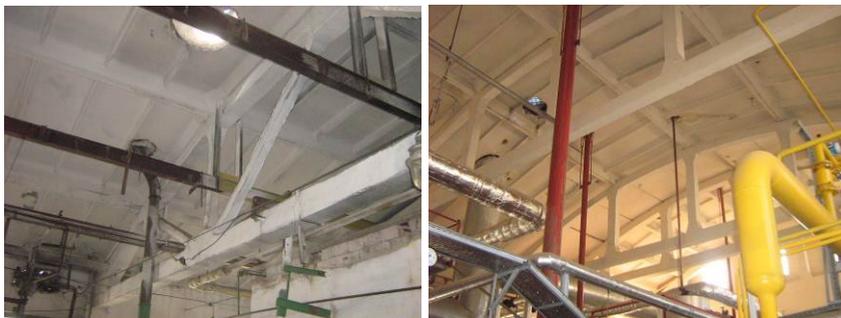
Рисунок 1. Система стропильных конструкций покрытия

Несущими элементами покрытия служат железобетонные сегментные фермы пролетом 18 м. В ранее построенном здании фермы классической геометрической схемы, т.е. состоят из верхнего и нижнего поясов, стоек и раскосов. В пристроенном объеме применены безраскосные железобетонные фермы пролетом 18 м.

Исходя из геометрической схемы ферм, прочности бетона и армирования, для устройства покрытия применены сегментные фермы, изготовленные по серии ПК-01-129/68 и безраскосные фермы, изготовленные по серии 1.463-3.

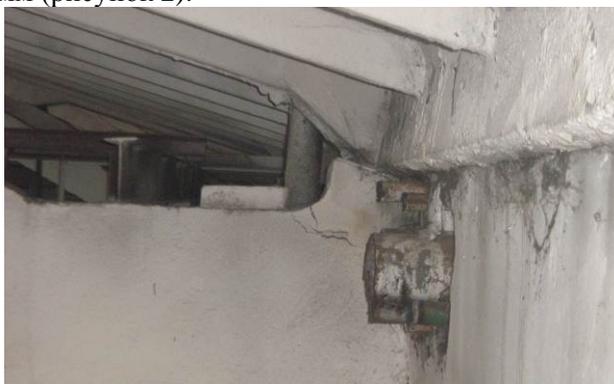
Обследованием ферм выявлены трещины в бетоне опорного узла ферм под плитами покрытия крайних рядов шириной раскрытия от 1 до 8 мм (рисунок 2).

Рисунок 2. Трещины в бетоне опорного узла фермы

- ремонт стен путем нанесения штукатурного слоя по сетке с предварительным восстановлением и усилением простенка. Выполнить ремонт стен пристройки путем оштукатуривания по сетке;
- усиление опорных столбиков ферм. Усиление выполнить стальной облойкой с устройством шпренгеля и креплением, обеспечивающим прочность и устойчивость опорных столбиков, к верхнему или/и нижнему поясу. После чего выполнить заделку трещин методом инъекцированием полимерцементного раствора;

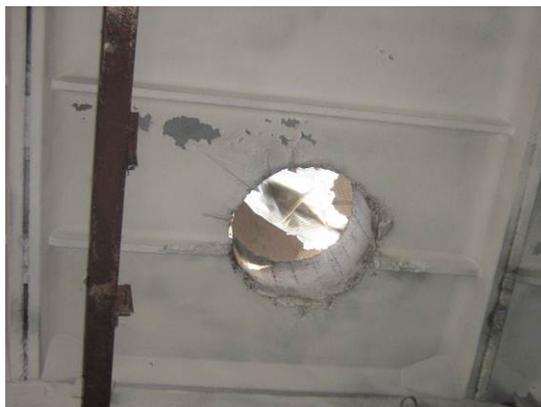
Обследованием плит покрытия выявлены следы протечек с кровли на нижней поверхности плит, трещины в защитном слое бетона арматуры в поперечных ребрах плит, коррозия арматуры в поперечных ребрах и в полках в местах выполненных проемов (рисунок 3).

Рисунок 3. Следы протечек с кровли на плитах покрытия

– усиление поврежденных плит покрытия. Выполнить заделку трещин по швам сопряжения смежных плит покрытия друг с другом. Произвести замену плит покрытия пристройки с организацией нормативного опирания плит;
