**Результаты обследования основных конструктивных  
элементов здания котельной**

Вакульчик О.Д.

Белорусский национальный технический университет,  
Минск, Беларусь

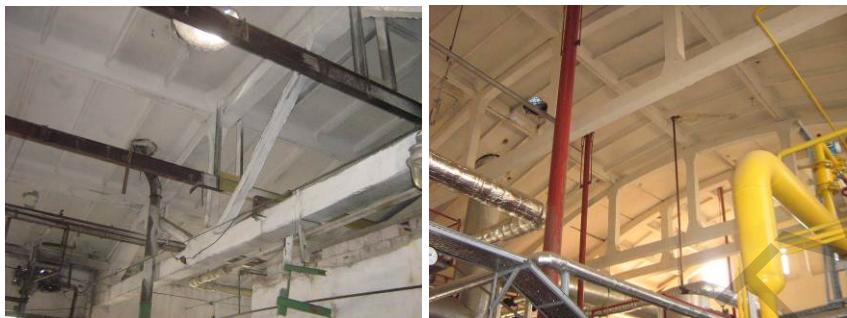
Несущими элементами покрытия служат железобетонные сегментные фермы пролетом 18 м. В ранее построенном здании фермы классической геометрической схемы, т.е. состоят из верхнего и нижнего поясов, стоек и раскосов. В пристроенном объеме применены безраскосные железобетонные фермы пролетом 18 м.

Рисунок 1. Система стропильных конструкций покрытия

Исходя из геометрической схемы ферм, прочности бетона и армирования, для устройства покрытия применены сегментные фермы, изготовленные по серии ПК-01-129/68 и безраскосные фермы, изготовленные по серии 1.463-3.

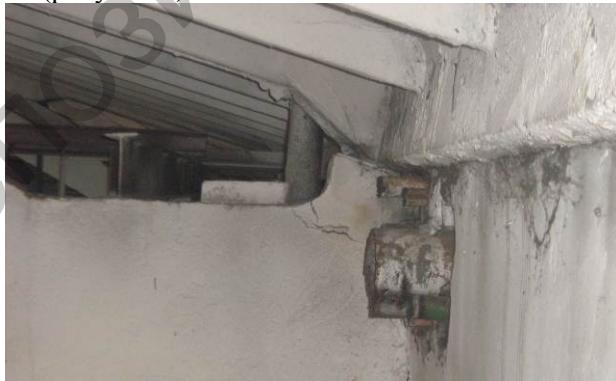
Обследованием ферм выявлены трещины в бетоне опорного узла ферм под плитами покрытия крайних рядов шириной раскрытия от 1 до 8 мм (рисунок 2).

Рисунок 2. Трещины в бетоне опорного узла фермы

- ремонт стен путем нанесения штукатурного слоя по сетке с предварительным восстановлением и усилением простенка. Выполнить ремонт стен пристройки путем оштукатуривания по сетке;
- усиление опорных столбиков ферм. Усиление выполнить стальной обоймой с устройством шпренгеля и креплением, обеспечивающим прочность и устойчивость опорных столбиков, к верхнему или/и нижнему поясу. После чего выполнить заделку трещин методом инъектированием полимерцементного раствора;

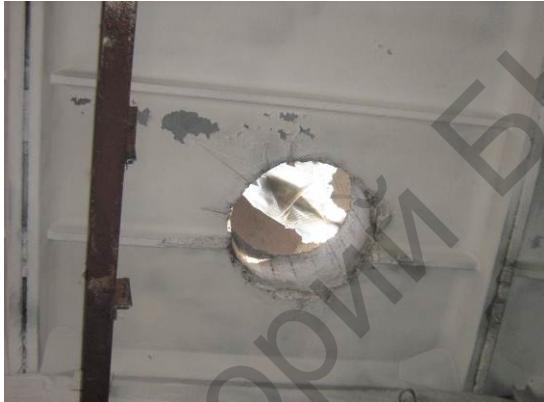
Обследованием плит покрытия выявлены следы протечек с кровли на нижней поверхности плит, трещины в защитном слое бетона арматуры в поперечных ребрах плит, коррозия арматуры в поперечных ребрах и в полках в местах выполненных проемов (рисунок 3).

Рисунок 3. Следы протечек с кровли на плитах покрытия

В крайних плитах имеются разрушения защитного слоя бетона рабочей арматуры с ее оголением, коррозия арматуры.

- усиление колонны, при этом удалить отслоившийся защитный слой бетона, очистить арматуру от коррозии и восстановить защитный слой бетона. Усиление выполнить обоймой. Восстановить защитный слой бетона в нижней части колонны в осях с предварительной очисткой арматуры;
- усиление поврежденных плит покрытия. Выполнить заделку трещин по швам сопряжения смежных плит покрытия друг с другом. Произвести замену плит покрытия пристройки с организацией нормативного оправления плит;
- ремонт кровли с полной заменой водоизоляционного покрытия кровли;
- разделку примыканий рулонного ковра к вертикальным поверхностям дополнительным слоем рулонного материала по бортикам из цементного раствора в местах наклейки на вертикальные поверхности с тщательной герметизацией указанных зон.
