КРУПНЫЕ АВАРИИ НА ТЭС В РЕЗУЛЬТАТЕ ПОВРЕЖДЕНИЯ РОТОРОВ ТУРБОГЕНЕРАТОРОВ

Таранчук А.С.

Научный руководитель - к.т.н., доцент Качан С.А.

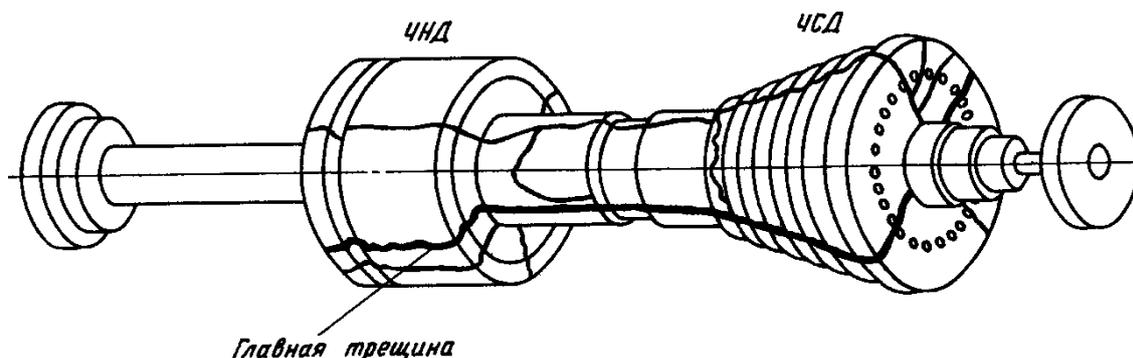
Ротор разрушился с образованием 30 крупных фрагментов (рисунок 1) [2].

Рисунок 1 – Хрупкое разрушение РСНД

При фрактографическом анализе в очаге разрушения были обнаружены два единичных дефекта литья, выходящие на поверхность осевого канала и имеющие форму полуэллипса под седьмой ступенью ротора СД, и значительно большие по размеру аксиально-радиальные докритические трещины, проходящие через все сечение данной части ротора.

Дефекты располагались в радиально-осевой плоскости на диаметрально противоположных сторонах окружности в зонах наиболее высокой плотности включений сульфида марганца, а также в зонах расслоения металла, возникших в процессе затвердевания слитка. Протяженность наибольшего дефекта в момент разрушения составила 350 мм. Характер распространения трещины в очаге - межзеренный, при лавинообразном распространении в здоровом металл внутризеренный скол с отчетливо наблюдаемыми фасетками скола по кристаллографическим плоскостям металла [3].

Скопление включений типа сульфида марганца облегчило образование межзеренных трещин по механизму ползучести. При пуске турбины в феврале 1974 г. произошло увеличение образовавшихся трещин до критического размера (на изломе ротора виден след ускоренного подрастания и остановки трещины). При следующем пуске турбины из холодного состояния в июне 1974 г. произошло разрушение ротора.

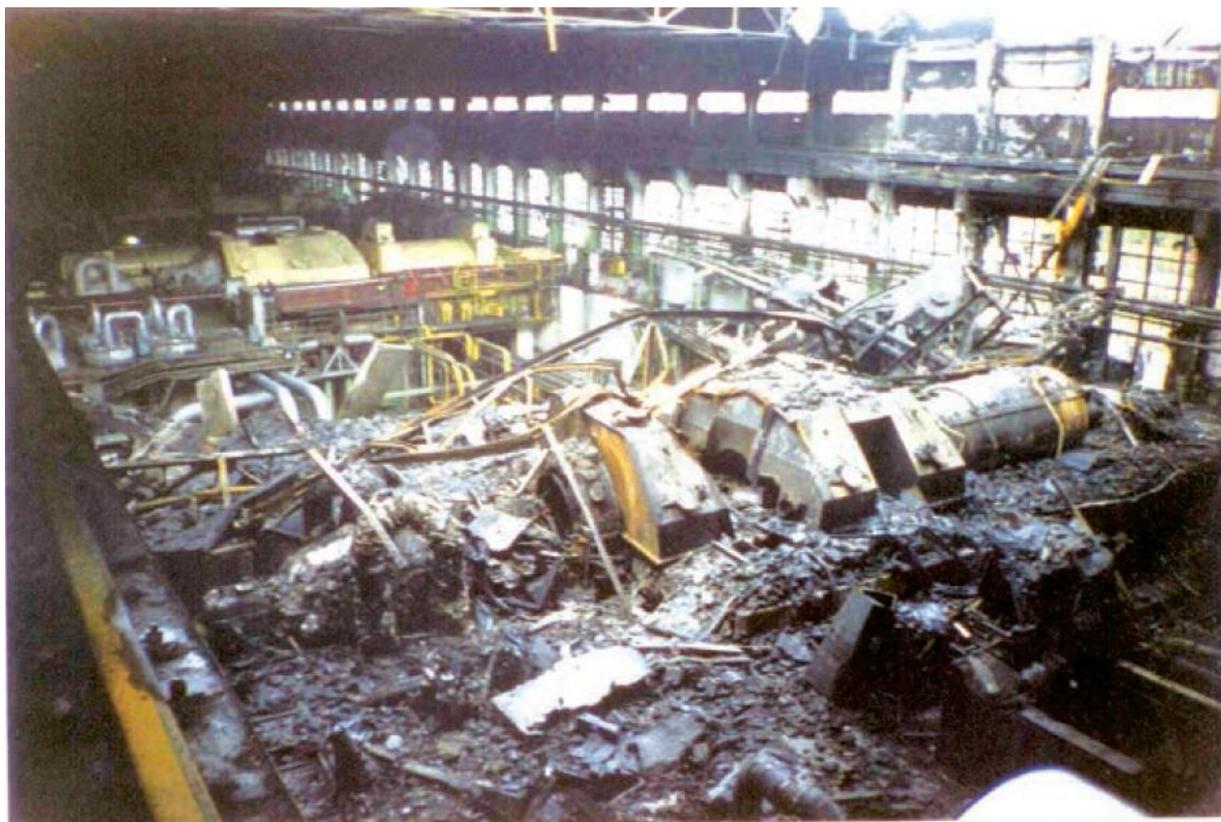
Рисунок 2 – Последствия аварии на 3-м энергоблоке Каширской ГРЭС-4 (6×300 МВт) в 2002 г. Вид на машинное отделение аварийного энергоблока

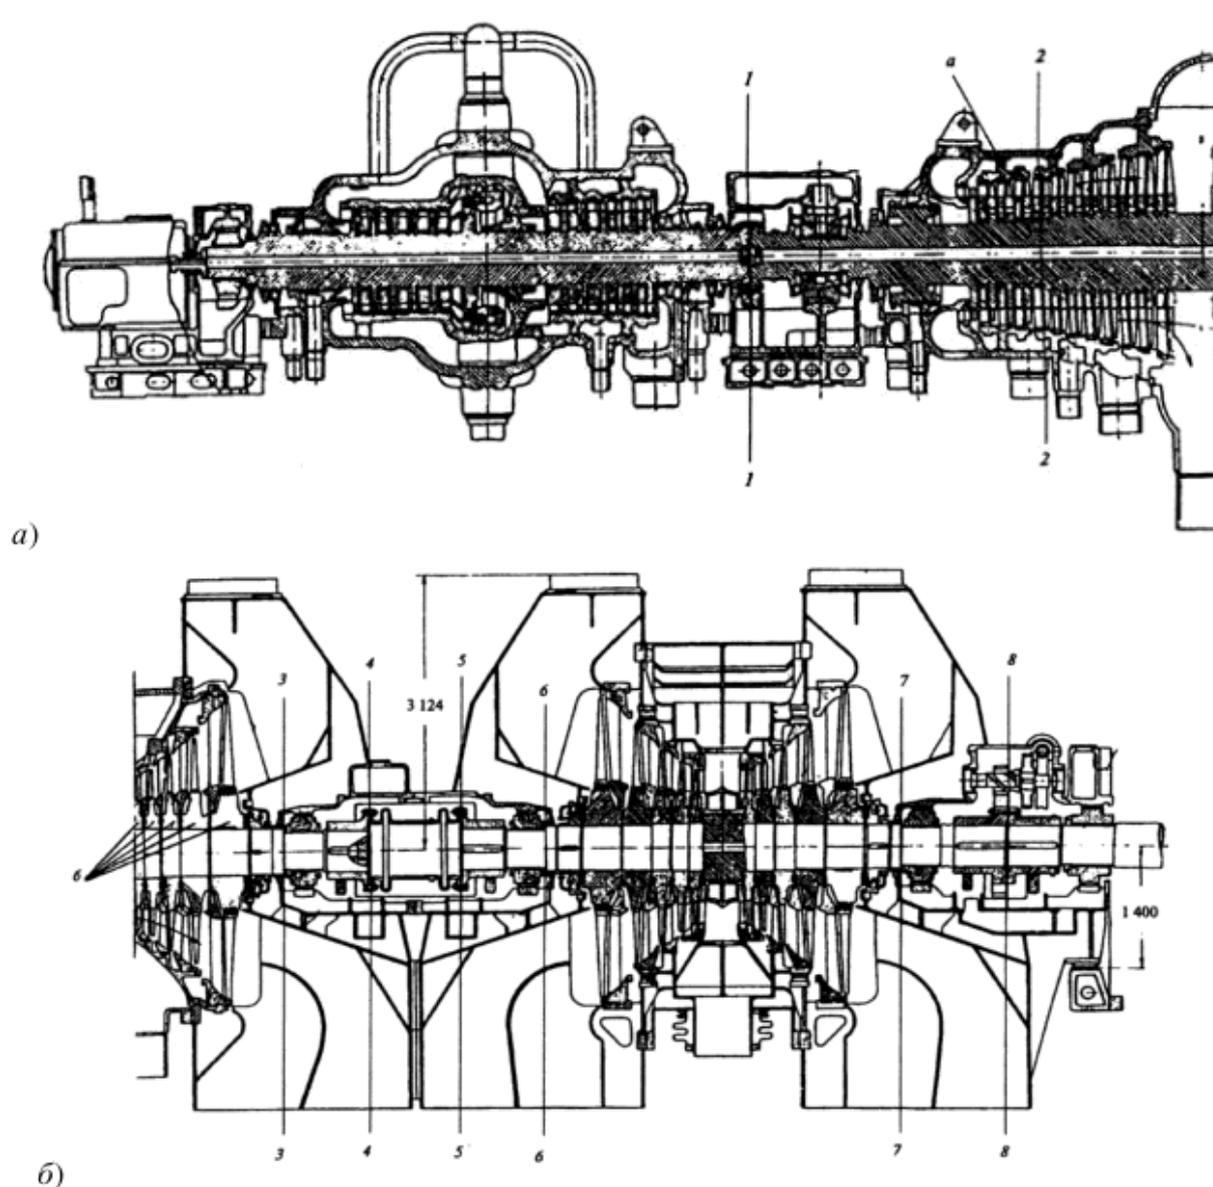
На рисунке 3, *a* и *б* показана турбина и отмечены сечения, по которым произошло разделение валопровода.

- болтовых соединений всех муфт (сечения 1, 4, 5 и 8).
- цельнокованой части ротора ЦСНД турбины в области 5-й ступени в месте перехода на увеличенный диаметр (сечение 2);
- валов по галтелям шеек заднего опорного подшипника ЦСНД и обоих опорных подшипников ЦНД (сечения 3, 6 и 7).
- шпилек горизонтального фланцевого разъема передней части корпуса ЦСНД с забросом ее верхней части на 14 отметку в зону паропроводов БРОУ.

Рисунок 3 – Продольный разрез турбины К-300-240 и сечения, по которым был разрушен валопровод

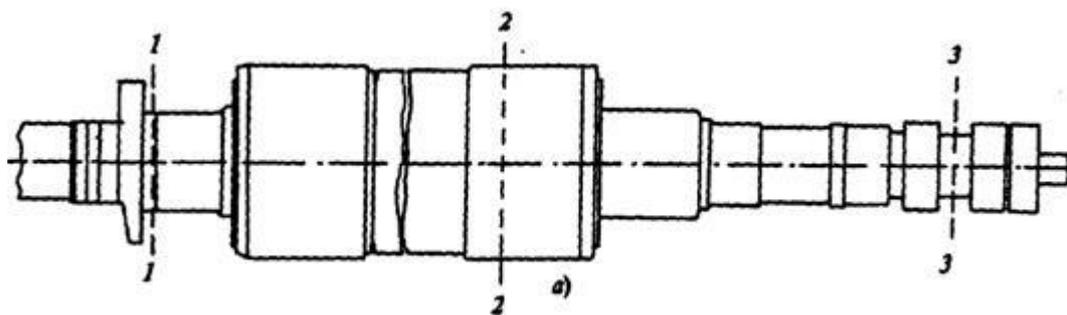
Кроме разрушения заднего бандажного кольца генератора с образованием четырех фрагментов, разрушился вал ротора генератора по трем сечениям 1, 2 и 3 (рисунок 4):

сечение 1 – по галтели посадочной поверхности втулки вентилятора, установленного на стороне турбины; на поверхности излома обнаружена кольцевая усталостная трещина и зона долома;

сечение 2 – зона радиальных отверстий подвода и отвода дистиллята для охлаждения обмотки ротора»; поверхность излома имеет грубый кристаллический характер; обнаружены трещины коррозионно-усталостного происхождения.

сечение 3 – сечение в зоне контактных колец; излом имеет хрупкий характер.

Рисунок 4 – Сечения, по которым разделился вал ротора генератора

Комиссия по расследованию пришла к выводу, что причиной аварии турбоагрегата в целом явилось разрушение ротора генератора в конструктивно и технологически ослабленном узле водоподвода из-за динамического удара и тормозящих усилий, возникших при разрушении бандажного кольца.

Причиной же катастрофических последствий аварии для турбины явилось наличие возникших в процессе эксплуатации усталостных трещин крутильного характера в роторе генератора в районе подшипника № 6. Одна из этих трещин достигла критического размера и привела к мгновенному хрупкому долому вала под вентилятором. Это вызвало появление тормозящих и поперечных сил в ЦСД и ЦНД турбины, что привело к множественному разделению валопровода турбоагрегата.

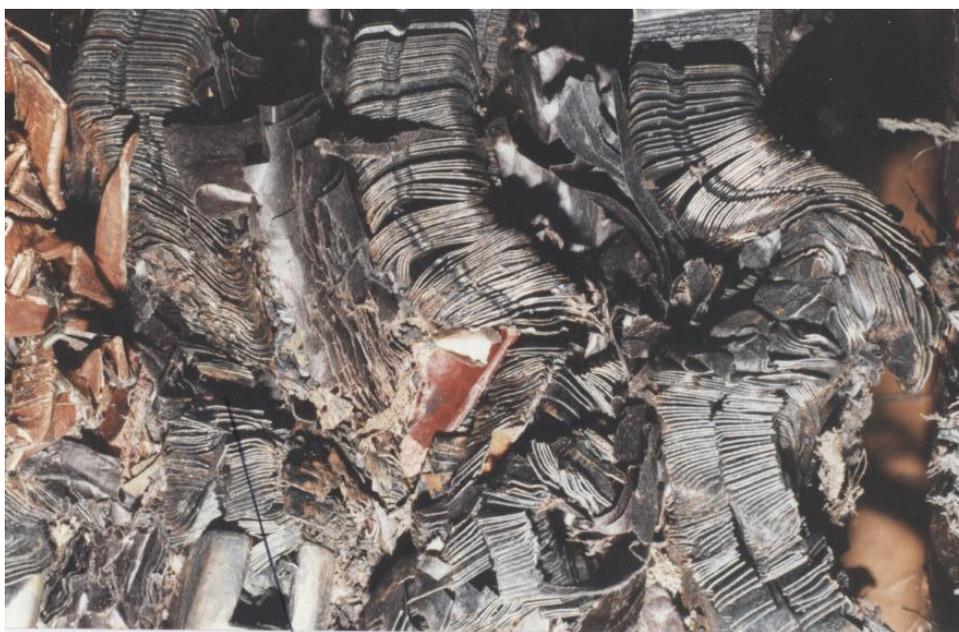
Зубцы крайнего пакета активной стали на длине до 250 мм, считая от нажимных пальцев, на стороне контактных колец деформированы, завальцованы и оплавлены. Многие зубцы изогнуты по направлению вращения ротора в зоне крайнего пакета и сместились относительно нажимных пальцев в результате стопорения обломком (рисунок 5), при этом 15 зубцов изогнулись петлей. В одном из зубцов на расстоянии 20 мм от нажимного пальца был обнаружен обломок бандажного кольца размером 25x15 мм, вошедший в расщеп зубца на глубину 26-27 мм. Два обломка размером 100x120 мм и 160x600 мм были найдены в лобовых частях обмотки статора.

Рисунок 5 – Ударная деформация зубцов крайнего пакета активной стали
