ПРИЧИНЫ ОБРАЗОВАНИЯ ДЕФЕКТА «ВКАТАННАЯ ОКАЛИНА» НА СОРТОВОМ ПРОКАТЕ СТАНА 850 ПРИМЕНЯЕМОГО В АВТОМОБИЛЕСТРОЕНИИ

THE REASONS OF FORMATION OF DEFECT «ROLLED-IN-SCALE» ON ROLLED METAL FOR AUTOMOTIVE INDUSTRY ON THE MILL 850

*Н. А. ГЛАЗУНОВА, С. В. СТЕФАНОВИЧ, Ю. Л. РОГОВАЯ, ОАО «БМЗ – управляющая компания холдинга «БМК», г. Жлобин, Гомельская обл., Беларусь, ул. Промышленная, 37.
E-mail: nmv.czl@bmz.gomel.by*

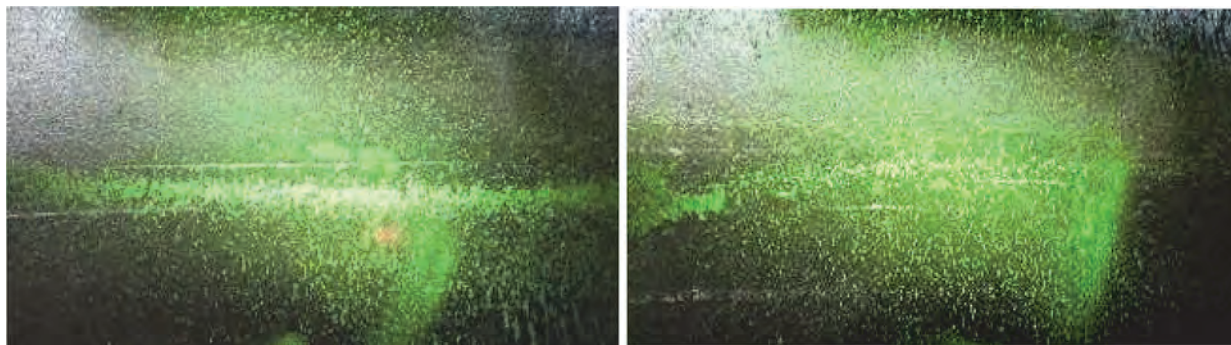
При визуальном осмотре проката эти дефекты представляют собой вид прямолинейных, продольно ориентированных несплошностей металла, штрихообразной формы. Очень часто дефекты визуально не различимы и для определения места их расположения поверхность проката исследуют магнитопорошковым методом (рис. 1).

После исследования макроструктуры поперечного сечения дефектных проб выявлено, что место расположения дефектов соответствует большим граням непрерывнолитой заготовки, как правило, в месте разъемов калибров.

Рис. 1. Поверхностные дефекты на горячекатаных заготовках, не видимые визуально, выявленные при исследовании поверхности ручным дефектоскопом

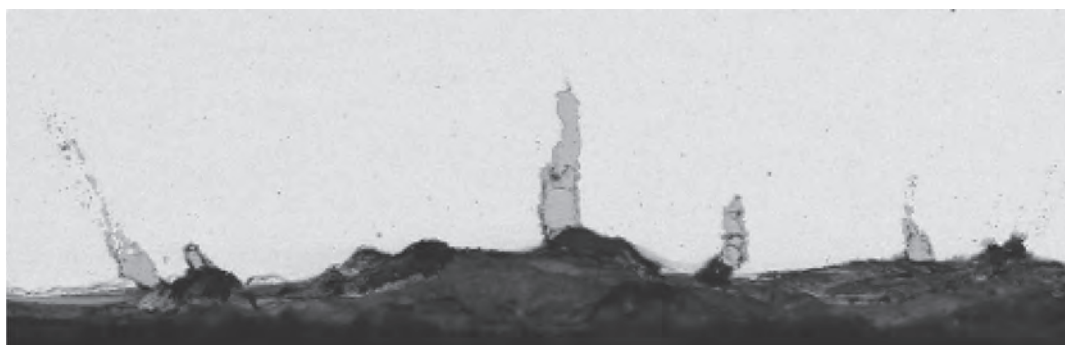
В поперечном сечении микрошлифа дефект может быть единичным или групповым, расположен перпендикулярно поверхности раската, как правило, без разветвлений. Полость дефекта частично либо полностью заполнена окалиной. Стенки окаймлены оксидами либо оксиды отсутствуют. Степень обезу-

Рис. 2. Исследуемые поверхностные дефекты в поперечном сечении микрошлифа, шлиф не травлен. '100

глероживания такая же, как у поверхностного слоя. В микроструктуре значительных изменений не наблюдается. Глубина распространения дефекта от 0,2 до 4,5 мм, чаще всего глубина дефекта составляет 1–2 мм (рис. 2).

Наблюдаемые признаки дефекта не позволяют его однозначно классифицировать по ГОСТ 21014-88, дефекты могли быть унаследованы с непрерывнолитой заготовки или образовались в процессе производства проката.

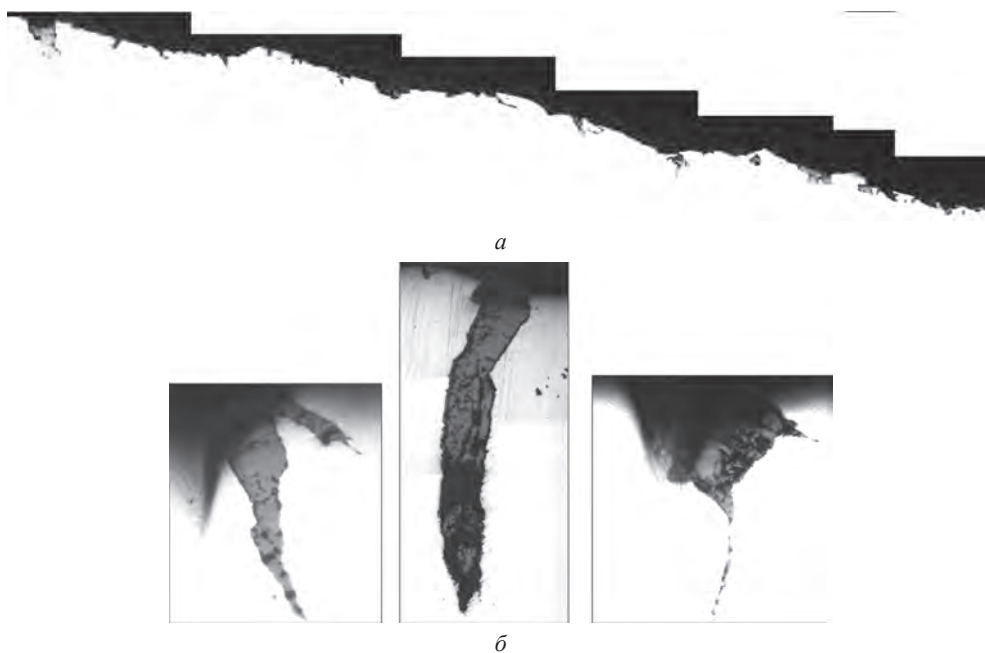
Рис. 3. Поверхностные дефекты в поперечном сечении микрошлифа, вырезанного из заготовки, прокатанной без удаления печной окалины, полностью отключив систему гидросбива, шлиф не травлен: *a* – панорамный снимок поверхности; *б* – отдельные дефекты. *a* – $\times 50$; *б* – $\times 200$

Для проверки данной версии прокатали одну непрерывнолитую заготовку (из низкоуглеродистой стали) без удаления печной окалины, полностью отключив систему гидросбива.

На полученном прокате визуально дефекты не просматривались, а выявлялись только магнитопорошковым методом в виде групповых продольных штрихообразных полостей, вытянутых вдоль направления прокатки, различной протяженностью, расположенных с двух диаметрально противоположных сторон.

При исследовании поперечных макротемплетов и микрошлифов, вырезанных в месте расположения дефектов, обнаружены групповые и единичные полости, заполненные окалиной. В зоне дефектов наблюдается поверхностное обезуглероживание. Расположение дефектов соответствует большим граням непрерывнолитой заготовки. Дефекты классифицированы по ГОСТ 21014-88 как «вкатанная окалина», глубиной залегания в исследуемых сечениях до 1,35 мм (рис. 3). Полученные дефекты аналогичны по расположению и морфологическим признакам исследуемым дефектам.

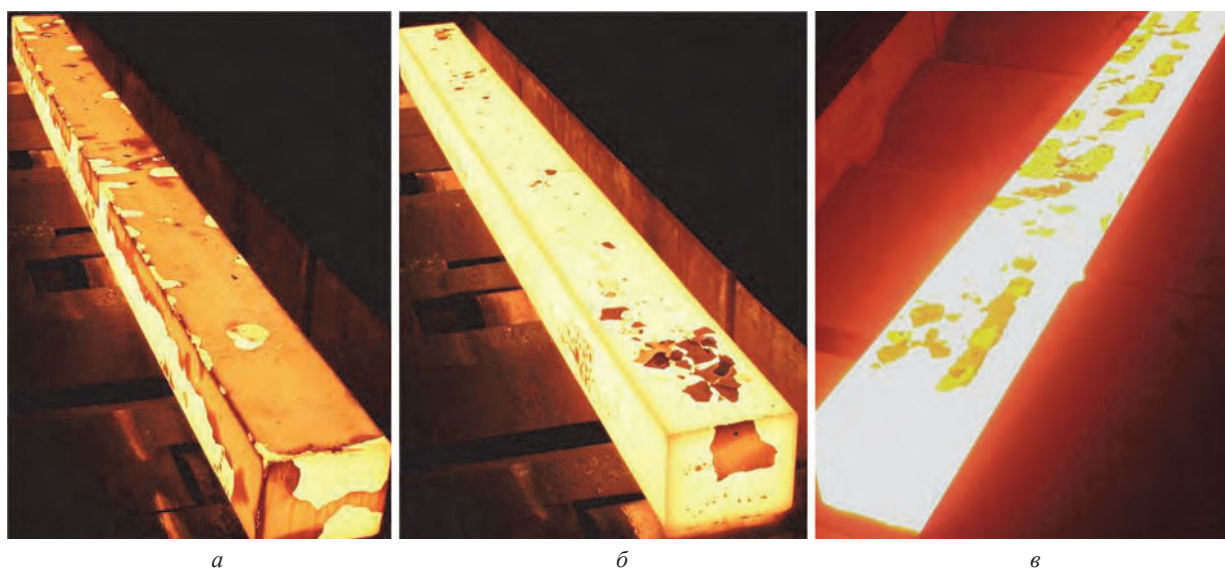
Рис. 4. Внешний вид НЛЗ сечением 250×300 мм после удаления печной окалины на установке гидросбива: *a* – из стали марки Ste460; *б* – из стали марки 40X; *в* – из стали марки 16/20MnCr

Во время исследований была проведена проверка работы системы гидросбива. Все параметры системы соответствуют технической документации, т. е. можно исключить неэффективность ее работы. В ходе проверки было замечено, что после гидросбива наблюдается неполное удаление окалины не на всем марочном сортаменте НЛЗ. Так, на поверхности непрерывнолитой заготовки из низкоуглеродистой стали (Ste460) после прохождения системы гидросбива сохраняется большая часть окалины, а на поверхности непрерывнолитых заготовок, идущих следом за ней (т. е. режим нагрева тот же), из легированных марок (40X, 16/20MnCr) – практически полное удаление печной окалины.

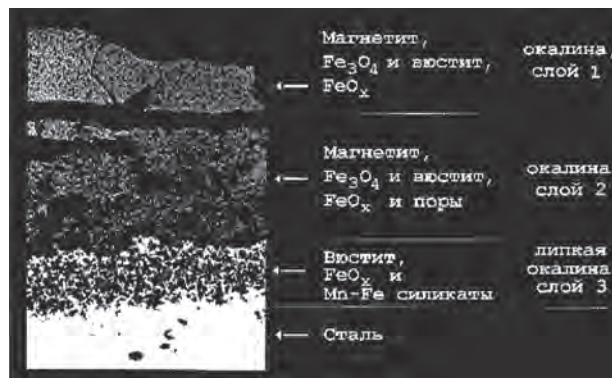
Рис. 5. Строение слоев окалины

Из литературных источников известно, что при нагреве металла под прокатку необходимо предотвратить образование так называемой «липкой окалины», имеющей прочную связь с металлической поверхностью (рис. 5). Решающую роль на прочность сцепления окалины с металлом оказывает не изменение химического или фазового состава окалины, а состояние поверхности границы раздела металл – окалина. В случаях, когда проникновение оксидов в глубь металла по границам зерен отсутствует или весьма незначительно и между сталью и окалиной имеется резкая граница, при пластической деформации окалиноудаление происходит без особых затруднений, при этом поверхность отрыва достаточно гладкая.

Весьма нежелательным является появление в окалине жидкой фазы, сопровождающейся ионизацией границ зерен стали, проникновение окалины между ними интенсифицируется (происходит рост смешанной зоны) и, как следствие, ее прочность сцепления с металлом возрастает.

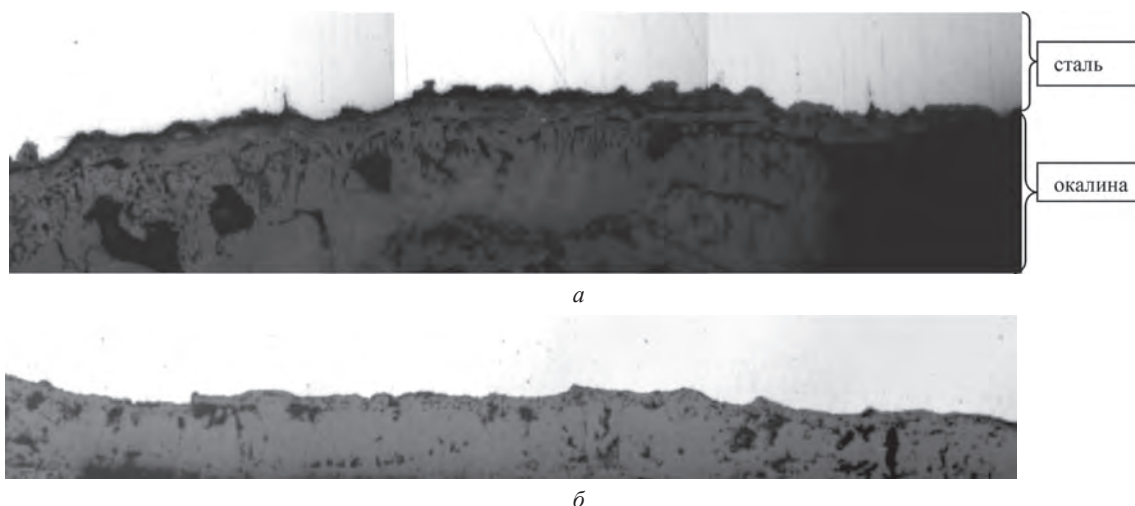
Поверхностная окалина непрерывнолитой заготовки до нагрева под прокатку имеет четкую линию раздела окалина-металл, проникновение оксидов в глубь металла по границам зерен весьма незначительно, слой «липкой окалины» отсутствует (рис. 6).

Рис. 6. Поверхностная окалина на образце блюма до нагрева под прокатку. а – $\times 500$; б – $\times 200$

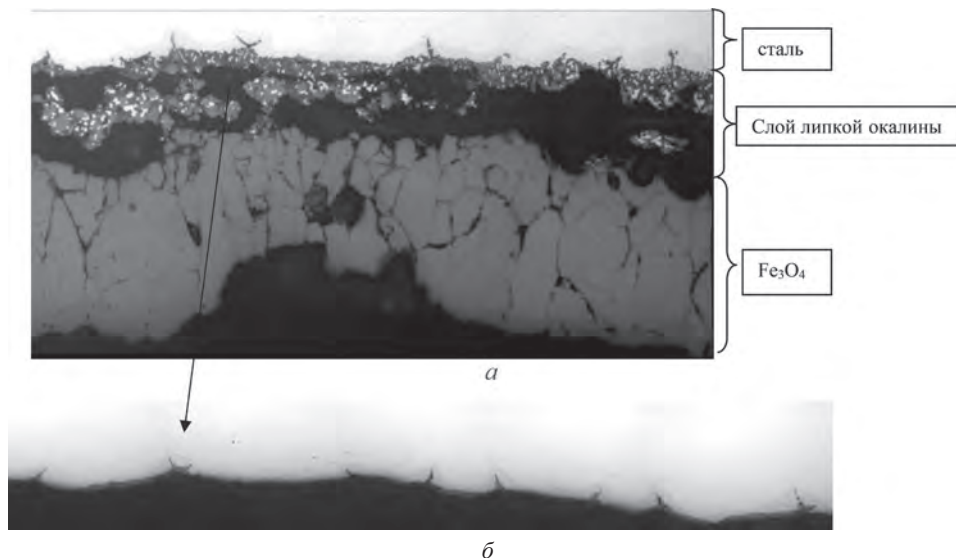
Рис. 7. Поверхностная окалина на образце бьюма после нагрева под прокатку. *a* – $\times 500$; *б* – $\times 200$

Поверхностная окалина н/л заготовки после нагрева имеет большую толщину, окисление происходило по границам зерен и линия раздела окалина-металл полностью отсутствует (рис. 7).

1. Исследуемые дефекты классифицированы как вкатанная окалина.
2. Установлена основная причина образования дефектов «вкатанная окалина» – получение трудноудаляемой «липкой окалины» на поверхности непрерывнолитой заготовки после нагрева перед деформацией.

4. Оптимальное соотношение расхода газа и воздуха (от 1:9 до 1:10) и понижение температуры нагрева по зонам нагревательной печи позволило уменьшить сцепление окалины с поверхностью металла, что значительно улучшило удаляемость окалины с поверхности металла на установке гидросбива перед горячей деформацией и соответственно качество поверхности готового проката.
