ВЫЯВЛЕНИЕ ПРИРОДЫ ПОВЕРХНОСТНЫХ ДЕФЕКТОВ МЕТАЛЛОПРОКАТА СТАНА 370/150 ОАО «БМЗ – УПРАВЛЯЮЩАЯ КОМПАНИЯ ХОЛДИНГА «БМК»

Т. И. СИДОРЕНКО, В. И. ВОЗНАЯ, Л. И. ШАПОВАЛОВА, ОАО «БМЗ – управляющая компания холдинга «БМК», г. Жлобин, Гомельская обл., Беларусь, ул. Промышленная, 37, E-mail: izm.czl@bmz.gomel.by Т. I. SIDORENKO, V. I. VOZNAYA, L. I. SHAPOVALOVA, OJSC «BSW – Management Company of Holding «BMC», Zhlobin city, Gomel Region, Belarus, 37, Promyshlennaya str. E-mail: izm.czl@bmz.gomel.by

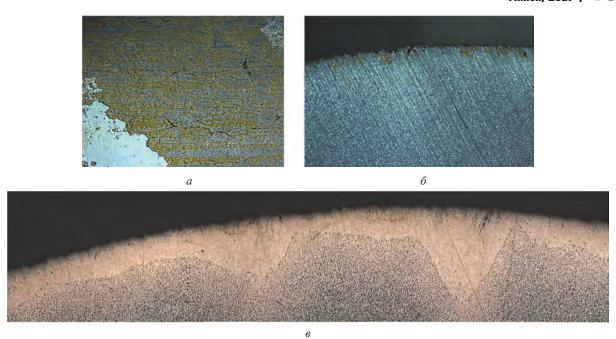
Рис. 1. Дефект на прутке диаметром 40 мм стали марки 45: a – сетка мелких хаотичных трещин на поверхности прутка,  $\times$ 6;  $\delta$  – разрывы поверхности в поперечном сечении макротемплета,  $\times$ 6;  $\epsilon$  – мощное обезуглероживание в микроструктуре в зоне дефекта,  $\times$ 50

участках по периметру, в ряде случаев наблюдалась запороченность дефектами как по всей длине, так и по всему периметру проката. При микроструктурном исследовании на поперечных микрошлифах дефекты представляют собой разрывы металла разной ширины раскрытия, концы разрывов разветвлены, полости заполнены окалиной. Дефектная зона сопровождалась мощным обезуглероживанием с крупным зерном феррита. Сталеплавильных признаков в зоне дефектов выявлено не было. Внешний вид дефектов и микроструктура представлены на рис. 1, 2.

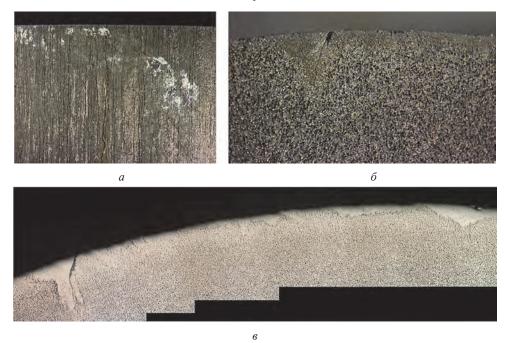
Рис. 2. Дефект на прутке диаметром 45 мм стали марки S355J2: a – продольные разрывы и мелкие отслоения на поверхности прутка,  $\times$ 6;  $\delta$  – нарушения сплошности в макроструктуре дефектной зоны,  $\times$ 6;  $\epsilon$  – разрывы металла, заполненные окалиной и сопровождаемые мощным обезуглероживанием,  $\times$ 50

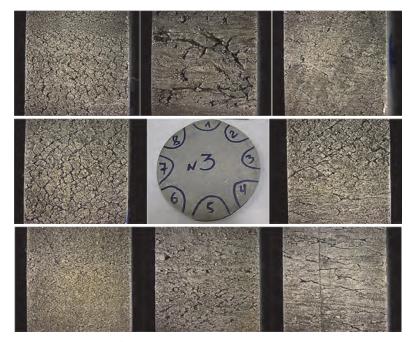
Рис. 3. Поперечный макротемплет и внешний вид поверхности после стравливания окалины с подката диаметром 120 мм марки стали 45

Для примера приведено исследование подката диаметром 120 мм стали марки 45. При визуальном осмотре подката отмечены выступы (усы) с двух противоположных сторон, соответствующие разъемам вертикальных калибров.

Из рисунка видно, что по всей окружности макротемплета на поверхности подката диаметром 120 мм наблюдается сетка мелких хаотичных надрывов в виде чешуек. На участке № 1, соответствующему большой грани НЛЗ и разъему вертикального калибра, отмечены хаотично расположенные очень грубые надрывы.

Выявленные на подкатах дефекты по характерным морфологическим признакам были классифицированы как «деформационная рванина» согласно ГОСТ 21014. Причиной образования дефекта явилась недостаточная пластичность металла из-за нарушения режимов нагрева НЛЗ (перегрев) и режимов деформации (переполнение калибров).

По результатам исследований были проведены мероприятия, включающие в себя корректировку режимов нагрева под прокатку для каждой марки стали в сторону снижения температуры и выдерживание геометрии, исключающее переполнение согласно разработанной калибровке.

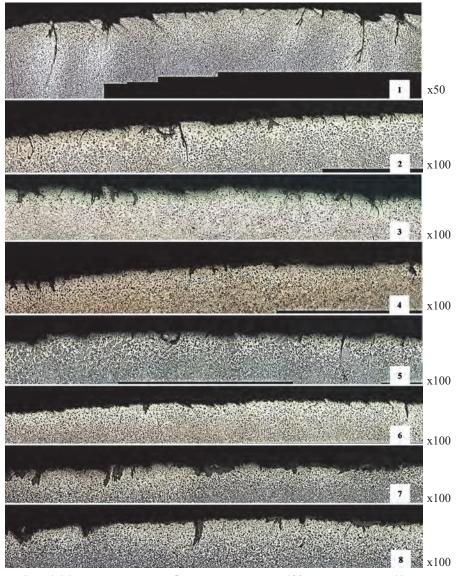
Рис. 4. Микроструктура проб подката диаметром 120 мм марки стали 45

Из полученных фрагментов были изготовлены поперечные микрошлифы. В микроструктуре поверхностного слоя для всех исследованных проб характерно наличие мелких трещин и надрывов, заполненных окалиной с дорожками оксидов по границам бывших аустенитных зерен, сопровождающихся обезуглероживанием (как частичным, так и полным). Микроструктура проб подката показана на рис. 4.
