ОПЫТ ПРИМЕНЕНИЯ КОМПОЗИЦИОННЫХ МАТЕРИАЛОВ С МАКРОГЕТЕРОГЕННОЙ СТРУКТУРОЙ ДЛЯ НОРМАЛИЗАЦИИ ТЕПЛОМЕХАНИЧЕСКОГО СОСТОЯНИЯ ПАРОВЫХ ТУРБИН

Инж. КОБЗАРЬ Ю. В., докт. техн. наук, проф. КАЛИНИЧЕНКО А. С.¹⁾,
инж. ВОРОНОВ Е.О.²⁾

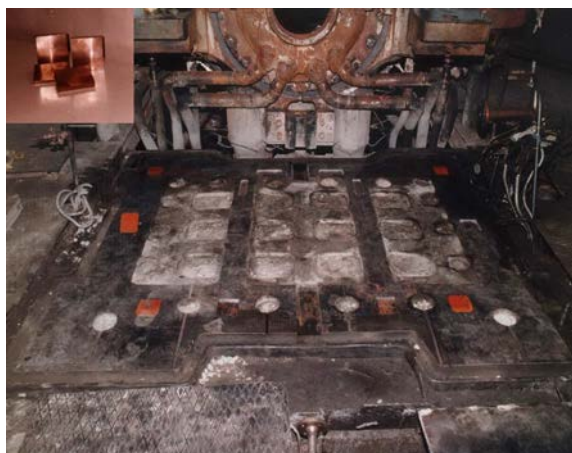
Рис. 1. Фундаментная рама с установленными плитками из композиционных материалов с макрогетерогенной структурой и плитки перед установкой (верхний левый угол)

Во время аварийного капитального ремонта в 1998 г. было принято решение о применении композиционных материалов с макрогетерогенной структурой для устранения вышеописанных дефектов. Для увеличения подвижности корпусов подшипников пластины из композиционных материалов установили в плоскости скольжения фундаментной рамы (рис. 1) и подошвы корпуса подшипника, а для снижения вероятности заклинивания продольных шпонок были установлены композитные проставки в продольные шпоночные пазы всех корпусов подшипников (рис. 2).

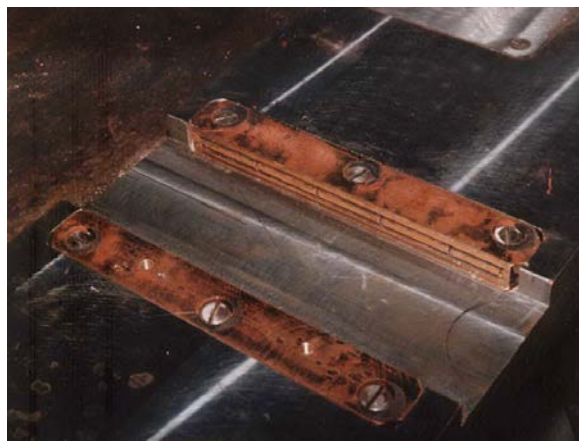
Рис. 2. Композиционные проставки в шпоночном пазу
