Костюченко А.А., Бордовский А.М., Воробьев В.В.

ОСОБЕННОСТИ ДЕФОРМИРОВАНИЯ И РАЗРУШЕНИЯ ТРУБ НЕФТЕПРОВОДОВ

*РУП «Гомельтранснефть Дружба»
Гомель, Беларусь*

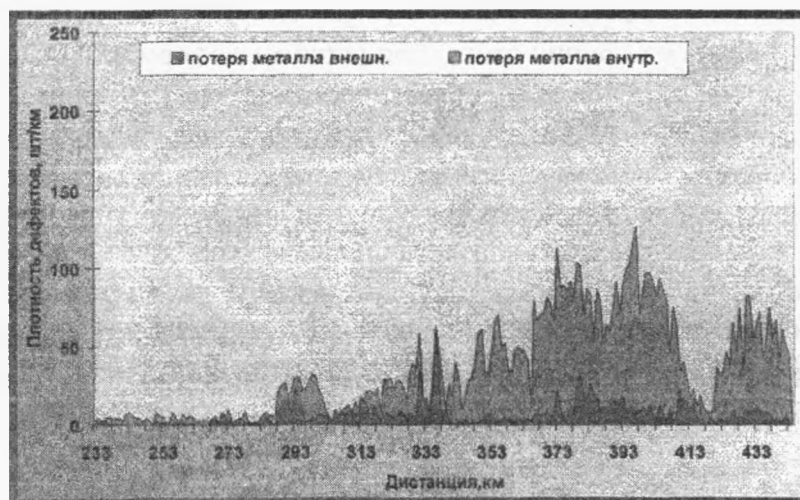
На рисунке 1 представлено количество коррозионных дефектов и их распределение по трассе нефтепровода Мозырь-Брест -1 с 233 по 441 км, как наиболее полно характеризующего важность данной проблемы и необходимость разработки и внедрения комплекса упреждающих мероприятий. На данный момент большинство из выявленных дефектов не опасны.

Повреждения носят локальный характер и не превышают величин потери металла в 10-20 % от толщины стенки трубы. Но, даже если предположить, что коррозия равномерная, а ее скорость не возрастает со временем, видно, что уже в ближайшие 5-7 лет принятие мер грозит остановкой работы данного участка нефтепровода.

Рисунок 1 – Распределение коррозионных дефектов по длине нефтепровода Мозырь-Брест-1

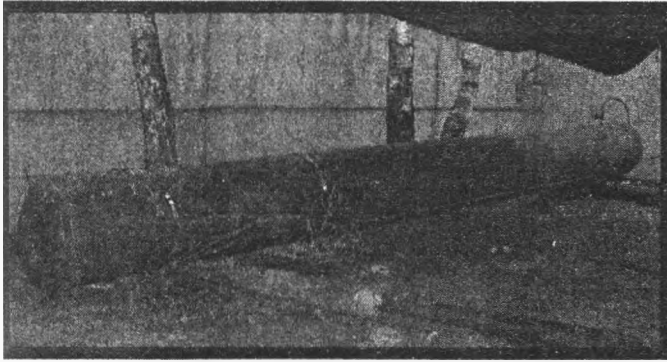
Рисунок 2 – Трубная плеть, подготовленная к гидроиспытаниям

Плеть длиной 7 м, диаметром 630 мм и толщиной стенки 9 мм была вырезана из демонтированной резервной нитки подводного перехода нефтепровода Мозырь-Брест-1 через реку Ствига (см. рисунок 2). Неразрушающий контроль сварных соединений плети не выявил дефектов швов выше браковочного уровня. В основном металле плети, методом толщинометрии, было выявлено пятно с утонением стенки на 10-40 % и площадью 0,5 м², предположительно внутренний коррозионный дефект. При осмотре про-

дольного сварного шва плети обнаружена трещина длиной 35 мм и шириной раскрытия до 0,5 мм. На внешней поверхности плети коррозионных или иных повреждений не обнаружено.

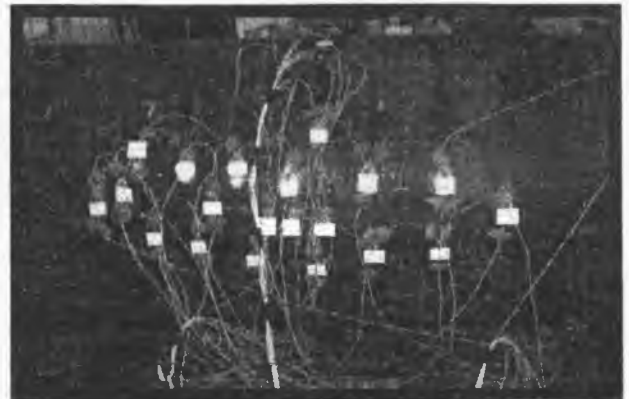
Рисунок 3 – Оконтуренный, с помощью тензодатчиков, внутренний дефект трубы

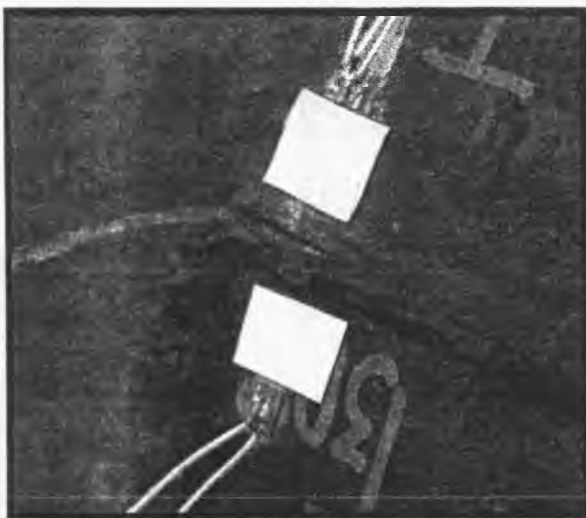
Предельное состояние трубной плети, по критерию «течь перед разрушением», достигнуто при внутреннем давлении в трубе равном 13,7 МПа. Свищ образовался в изна-

Рисунок 4 – Свищ по трещине при остаточном давлении в трубе

начально присутствовавшем дефекте (трещина в сварном продольном шве глубина 9 мм (90 % от толщины шва) и длиной 45 мм) (рисунок 5). Свищ был вышлифован, сварной шов восстановлен, испытания продолжены.

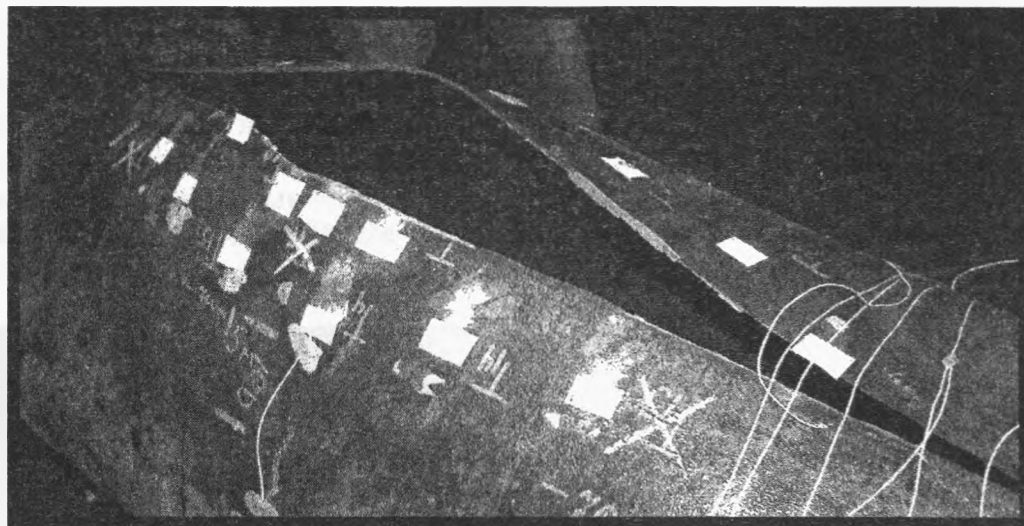
Предельное состояние трубной плети, по критерию «разрушение», произошло при внутреннем давлении в плети равном 14,3 МПа. Очаг разрушения – изначально присутствовавший коррозионный дефект трубы, расположенный с внутренней поверхности стенки (минимальная остаточная толщина металла - 6,6 мм, толщина стенки трубы 9,5 мм) (см. рисунок 5).

Рисунок 5 – Разрыв трубы по коррозионному дефекту

Напряжение в металле трубы, при котором произошло разрушение плети, близко к пределу прочности стали (520-590 МПа), указанному в заводском сертификате на трубы (494 МПа).

Общий вид разрушения плети типичен для нефтепроводов – трещина прошла вдоль продольной образующей трубы. Однако разрушение произошло нетипично: не вдоль сварного шва, что наблюдается обычно, а по протяженному внутреннему пятну коррозионного повреждения. В очаге разрушения и в зоне распространения трещины вид излома хрупкий. В очаге разрушения присутствуют следы пластической деформации. Кромки разрыва длитель-

но эксплуатируемых труб имеют «рваную» структуру. Прочность сварного продольного шва оказалась выше, чем прочность металла в зоне локального пятна язвенной коррозии, даже несмотря на то, что сварной шов имеет значительный коэффициент концентрации напряжений, допустимые внутренние (неплошности) дефекты.

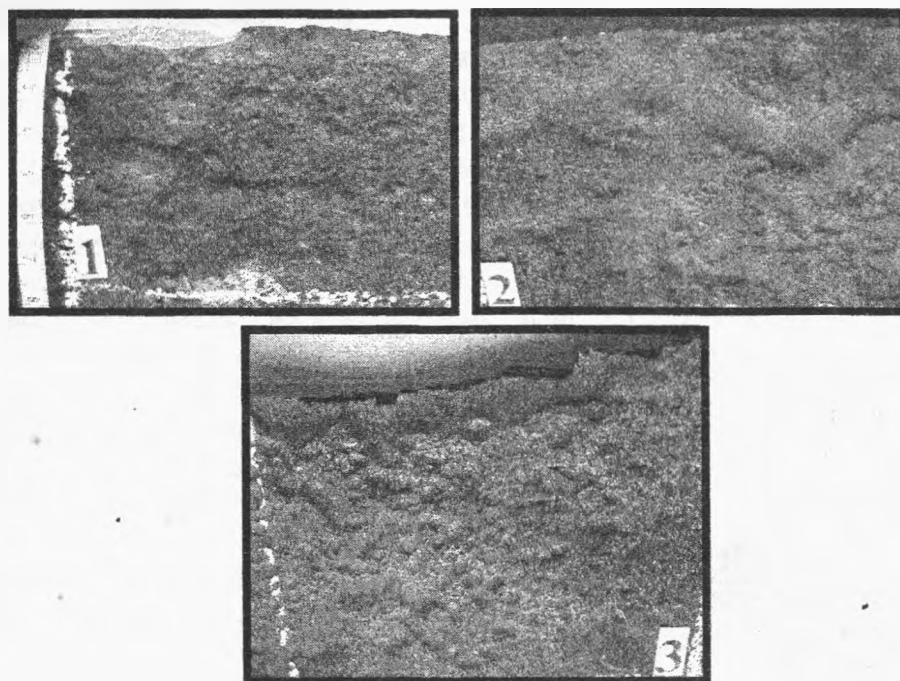
Рисунок 6 – Зона 2 фрагмента трубы из очага разрушения

Внутренняя поверхность основного металла трубы подвержена равномерной коррозии, а в зоне разрушения (рисунок 6) – язвенной коррозии. Повсеместно на внутренней поверхности трубы присутствуют пластовые отложения, состоящие из продуктов коррозии металла трубы взаимодействующего со средой. Глубина равномерной коррозии основного металла незначительна (составляет не более 0,5 мм за весь период эксплуатации). В зоне язвенной коррозии максимальная измеренная глубина язв, канавок ножевой коррозии относительно внутренней поверхности оставила 5,2 мм, а минимальная толщина остаточного металла – 4,3 мм.
