Экспресс-оценка и анализ причин возникновения деформаций откосов грунтовых ограждающих дамб шламохранилищ и водоемов очистных сооружений

Левкевич В. Е.¹, Миканович Д. С.², Лосицкий В. А.¹

Рассматривается экспресс-оценка и анализ причин возникновения деформаций откосов грунтовых ограждающих дамб шламохранилищ и водоемов очистных сооружений.

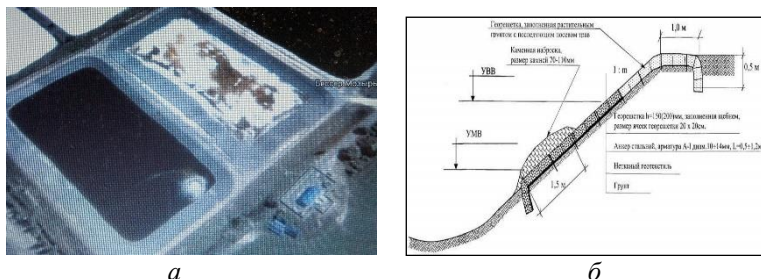
Рис. 1. Ограждающие сооружения шламохранилищ Солигорского калийного комбината

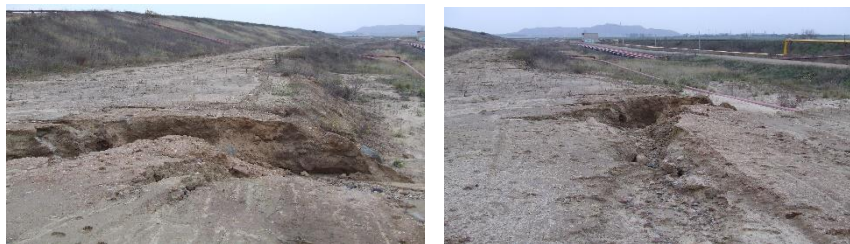
Рис. 3. Деформации откосов ограждающей дамбы шламохранилища

Так, анализ оперативных данных по Солигорским шламонакопителям выявил отрицательное влияние на устойчивость откосов состава шламов, в которых присутствует большое количество ПАВ, полиакриламида и веществ, участвующих в обогащении солевых растворов. Наличие в фильтрующемся растворе шлама через тело дамб полиакриламида увеличивает скорость фильтрации по сравнению с чистой водой в 1,2–1,4 раза, тем самым увеличивая фильтрационный расход, и на выходе градиент скоростей, что ухудшает несущую способность грунтов и ведет к развитию эрозионных процессов (рис.3). Этот факт научно доказан в исследованиях Левкевича В. Е. и Микановича Д. С. (2019, 2020) (рис. 3).

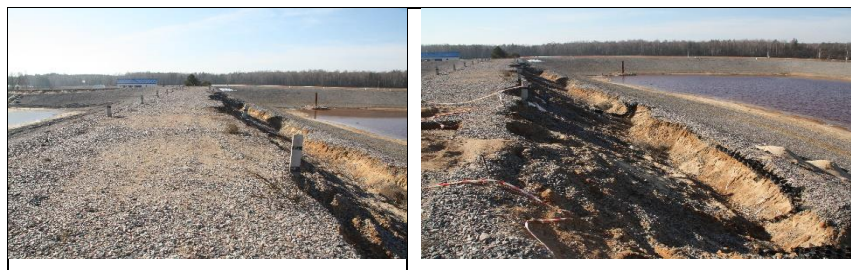
Рис. 4. Деформация крепления откоса разделительной дамбы, секция № 1

Аналогичные процессы были обнаружены при анализе аварии на дамбах обвалования расслохранилища Мозырского солевого завода. При реконструкции креплений откосов ограждающих дамб в процессе проектирования были допущены серьезные ошибки в расчетах крепления георешеткой,

отклонения в технологии ведения строительных работ, а также при эксплуатации. В результате сложившейся ситуации через 2 месяца после ввода в 2017 г. в эксплуатацию объекта произошла авария – единовременное обрушение крепления откосов на двух ограждающих дамбах. Участок обрушения имеет протяженность более 400 м по фронту, что привело к значительному материальному ущербу. (рис. 4).

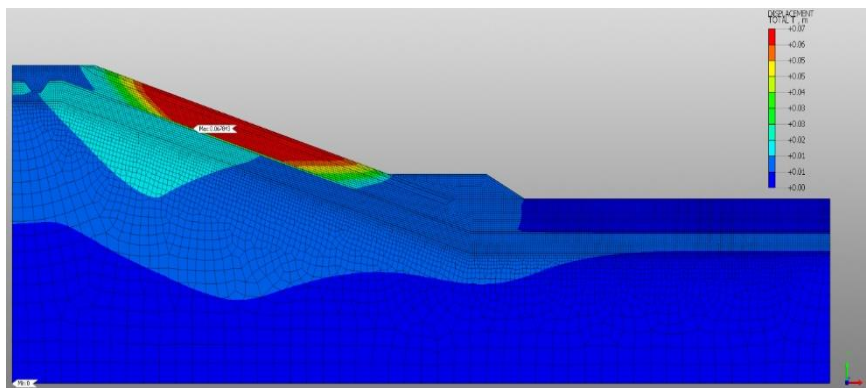
Причины аварии были установлены на основе комплексного анализа всех собранных фактов, данных полевых обследований и компьютерного моделирования устойчивости откосов (рис. 5). Компьютерное моделирование обрушения (сползания) крепления откоса позволило визуализировать образование деформаций откоса и крепления в различные промежутки времени. Моделирование. С использованием различных схем и сценариев потери устойчивости крепления откоса позволило рассчитать значения коэффициента устойчивости в зависимости от положения уровней воды, уровня грунтовых вод в теле дамбы и мощности слоя пригрузки георешетки.

Рис. 5. Компьютерная модель. Схема 4. РС-1. $K_3 = 1,70$
