The defect, revealed on an external surface of sleeves at piercing of slug at piercing mill of helical rolling of construction «СТР100VD» with twin-pillar rollers of mushroom shape and guiding disks of Disher, is considered.

И. А. КОВАЛЕВА, Н. А. ХОДОСОВСКАЯ, И. А. ГУЗОВА,
П. В. БАБАНЬКОВ, А. В. ВЕНГУРА, ОАО «БМЗ»

ДЕФЕКТ «СЛЕДЫ ОТ НАСЕЧКИ НА ВАЛКАХ» НА НАРУЖНОЙ ПОВЕРХНОСТИ БЕСШОВНЫХ ГОРЯЧЕКАТАНЫХ ТРУБ

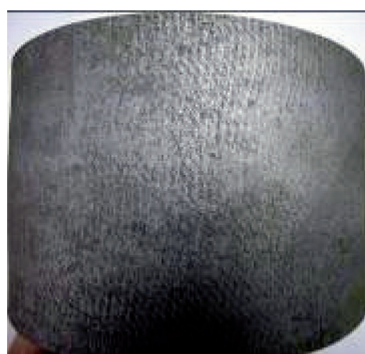
В данной статье рассмотрен дефект, выявленный на наружной поверхности гильз при прошивке заготовки на прошивном стане поперечно-винтовой прокатки конструкции «СТР1000VD» с двухопорными валками грибовидной формы и направляющими дисками Дишера, который при дальнейшей прокатке трансформируется в плены.

Дефект на гильзе представляет собой ромбовидные углубления и выступы, расположенные по всей поверхности или на отдельных ее участках. Внешний вид дефектов показан на рис. 1.

Рис. 1. Дефект на наружной поверхности гильзы после травления в горячем 50%-ном растворе соляной кислоты: а – внешний вид; б – при увеличении

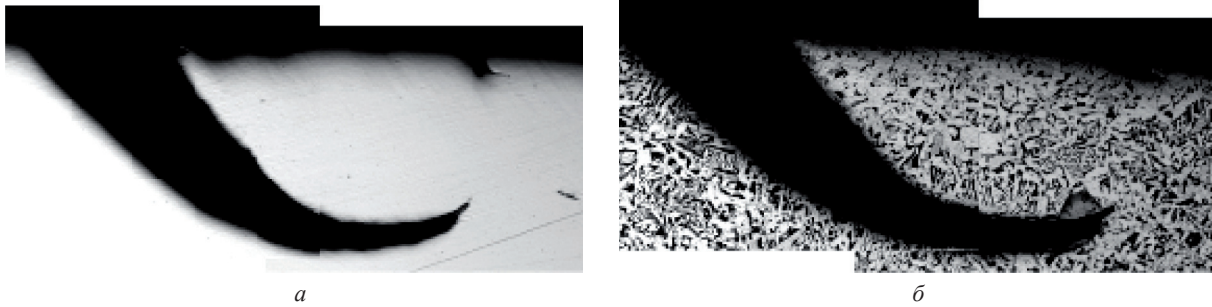
При проведении микроструктурного анализа образца поперечного сечения гильзы обнаружено, что полости дефекта расположены под острым

Рис. 2. Дефект в поперечном сечении образца гильзы: *а* – не травлено; *б* – травлено в реактиве «Nital». $\times 100$

углом, шире у поверхности и плавно суживаются вглубь. Изменений в микроструктуре вокруг дефекта не наблюдается (рис. 2).

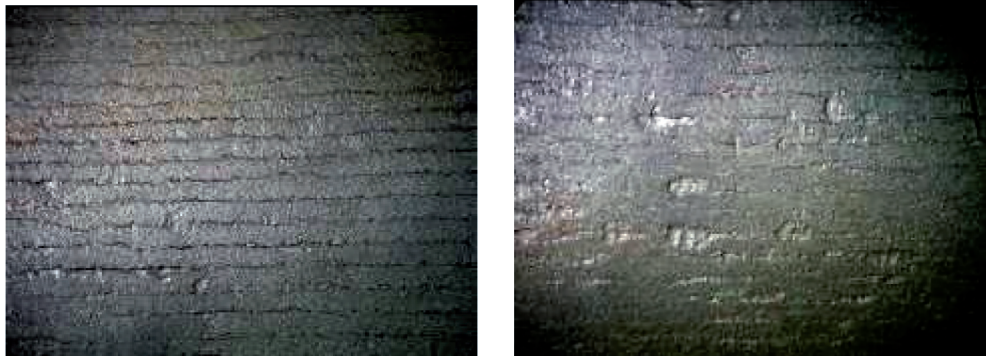
Рис. 3. Внешний вид дефекта на наружной поверхности готовой трубы

Исследуемый дефект в готовых горячекатаных трубах представляет собой отслоения овальной либо округлой формы. Глубина залегания составляет сотые или десятые доли миллиметра. Внешний вид дефекта показан на рис. 3.

Следы от насечки на валках допустимы на трубах неотвественного назначения при соблюдении следующих условий:

- глубина залегания дефекта не должна выводить толщину стенки трубы за пределы минусовых допусков;

- отсутствие специальных требований к чистоте поверхности.

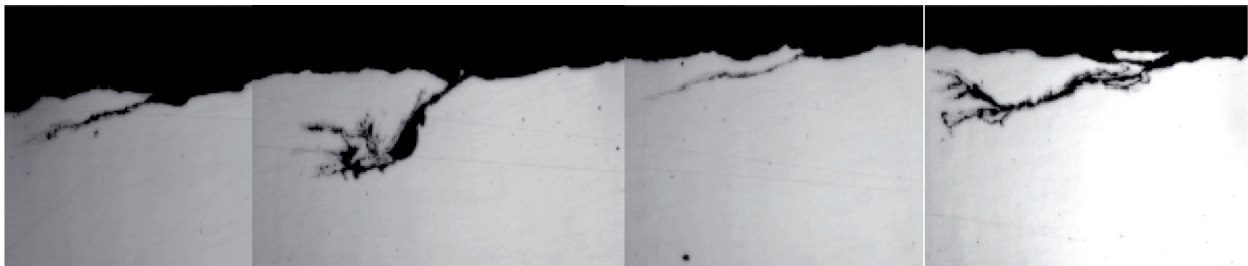
Рис. 4. Дефект в поперечном сечении образца готовой трубы, не травлено. $\times 100$

В поперечном сечении образца готовой трубы полости дефекта слегка извилистые, расположены под углом и чаще всего заполнены окалиной (рис. 4).

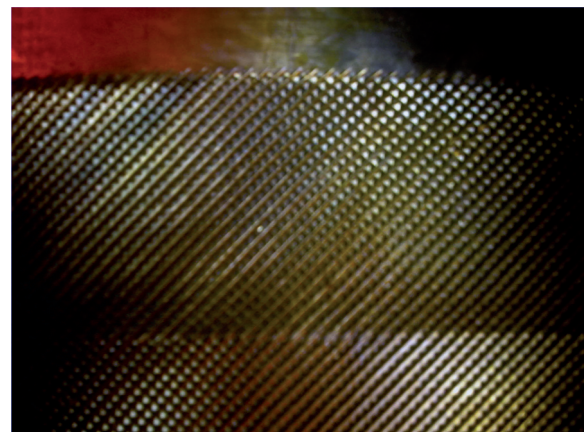
Анализ проведенных работ по изучению дефекта показал, что данный дефект образуется вследствие нанесения на грибовидные валки спе-

Рис. 5. Внешний вид рабочей поверхности грибовидного валка прошивного стана

циального рельефа для улучшения захвата при прошивке заготовки. При эксплуатации новых валков нанесенный рельеф (рис. 5) отпечатывается на наружной поверхности гильзы и трансформируется в виде плен характерной ориентации.

Рассматриваемый дефект был классифицирован как «следы от насечки на валках» и внесен в Классификатор дефектов бесшовных горячекатаных труб производства ОАО «БМЗ».

Необходимо отметить, что с увеличением износа рабочей поверхности валков (уменьшение шероховатости поверхности) допустимо производство горячекатаных бесшовных труб ответственного и специального назначения, гарантирующее эксплуатационную надежность конечного металлопродукта.
