**ИССЛЕДОВАНИЕ ЭКСПЛУАТАЦИОННОГО СОСТОЯНИЯ
МОСТА ЧЕРЕЗ МЕЛИОРАТИВНЫЙ КАНАЛ НА
АВТОМОБИЛЬНОЙ ДОРОГЕ
Р-23 МИНСК – МИКАШЕВИЧИ, КМ 190,713**

Шиманская О.С.

Белорусский национальный технический университет

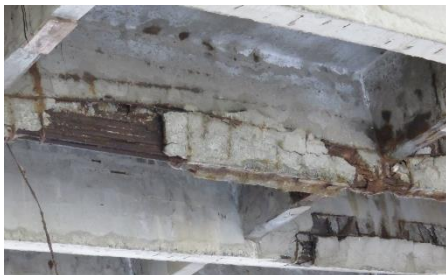
Рис. 1.

В 2018 г. было выполнено исследование эксплуатационного состояния моста через канал на автомобильной дороге Р-23 Минск – Микашевичи, км 190,713. Мост был построен в 1971 г. по схеме 6+14,06+6 м, а в 1982 г. – уширен до современного состояния. Опоры – свайные однорядные, пролетные строения длиной 6 м выполнены из плит сплошного сечения со шпоночным объединением, пролет длиной 14,06 м – из диафрагменных балок по типовому проекту выпуск 56 Союздорпроекта. При обследовании выявлены значительные разрушения элементов пролетного строения длиной 14,06 м – деструкция бетона балок, коррозия рабочей арматуры, разрушение стыков диафрагм, разломы по консолям плит балок.

Все эти дефекты возникли в результате многолетнего воздействия агрессивных стоков с мостового полотна на нижележащие конструкции, при отсутствии действий со стороны служб эксплуатации по устранению дефектов и причин их появления.

По результатам перерасчета при наличии таких дефектов грузоподъемность сооружения составила А10 и НК-77, что ниже требований современных норм. Учитывая прогрессирующий характер разрушений в балке Б6, рекомендовано произвести её аварийный ремонт с усилением путем установки швеллера в нижней зоне балки. Для полного восстановления сооружения, рекомендовано выполнить капитальный ремонт моста с устройством накладной монолитной плиты пролетных строений и температурно-неразрезной проезжей части, а также новых слоев дорожной одежды мостового полотна, включая гидроизоляцию.
