ИССЛЕДОВАНИЕ ПРИРОДЫ ДЕФЕКТОВ НА НАРУЖНОЙ ПОВЕРХНОСТИ ТЕРМООБРАБОТАННЫХ БЕСШОВНЫХ ТРУБ

О. В. РОЖКОВА, ОАО «БМЗ – управляющая компания холдинга «БМК», г. Жлобин, Гомельская область, Беларусь, ул. Промышленная, 37. E-mail: fht.czl@bmz.gomel.by; тел. +375 29 3058200

INVESTIGATION OF THE NATURE OF DEFECTS ON THE OUTER SURFACE OF HEAT-TREATED SEAMLESS PIPES

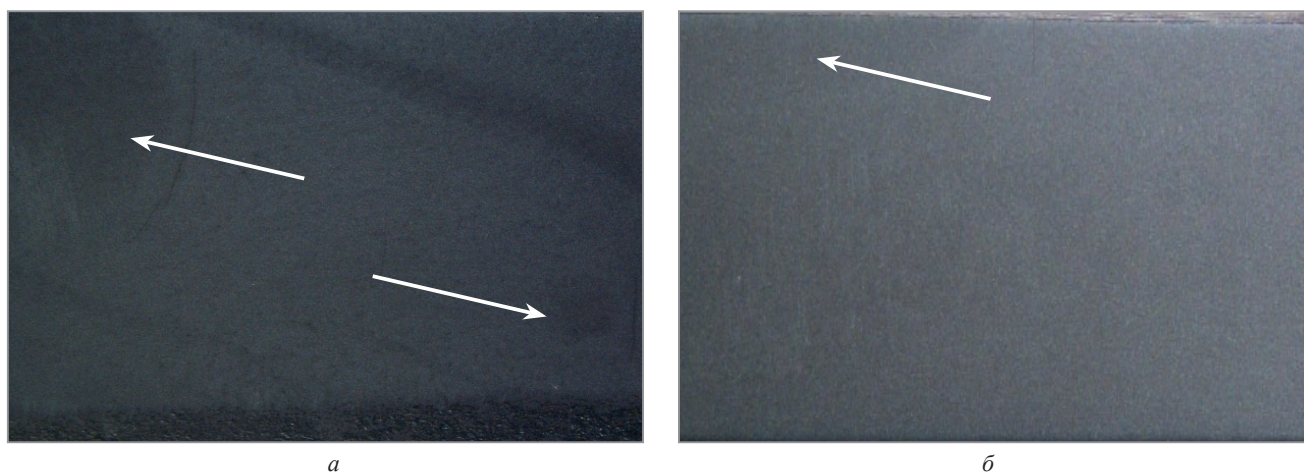
Рис. 1. Внешний вид микрошлифов труб после травления в реактиве «Nital 4%» (стрелкой показаны участки повышенной травимости): *а* – образец со сошлифованной поверхностью; *б* – образец продольного сечения

При визуальном осмотре образцов после травления в реактиве «Nital 4%» обнаружена явно выраженная микроструктурная неоднородность в виде участков повышенной травимости. Исследуемые трещины расположены вблизи участков повышенной травимости (см. рис. 1 *a, б*).

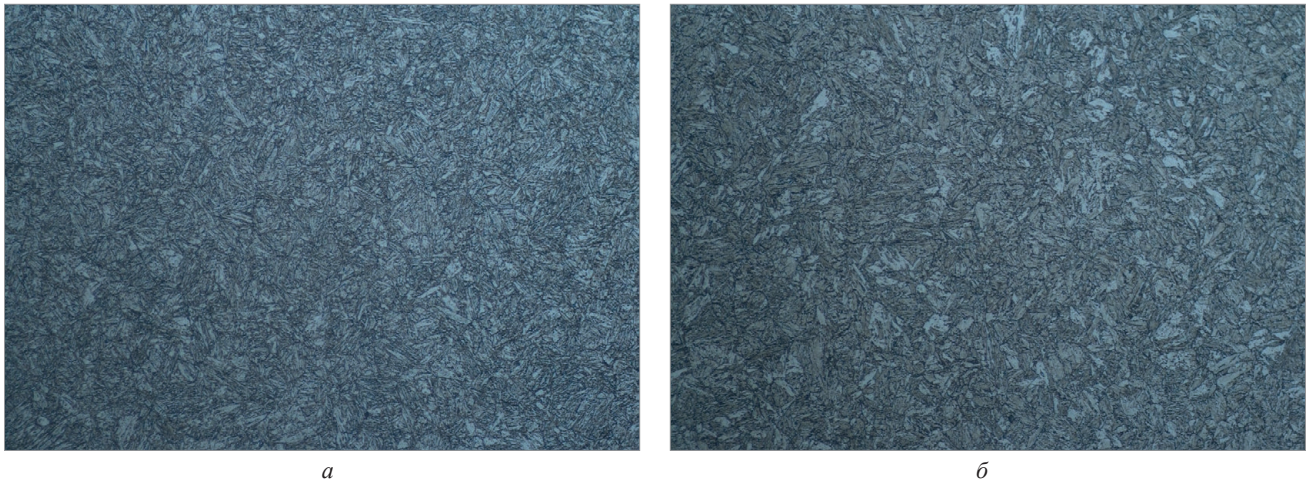
Рис. 2. Микроструктура образца трубы после травления в реактиве «Nital 4%». $\times 500$:
a – микроструктура основного металла; *б* – участок повышенной травимости

При исследовании микроструктуры выявлена неоднородность из-за наличия структурной составляющей с более низкой твердостью – феррит. Микроструктура основного металла представляет собой бейнит, участки со структурой, отличной от основного металла, имеют бейнито-ферритную структуру. Участки повышенной травимости классифицированы как мягкие пятна.

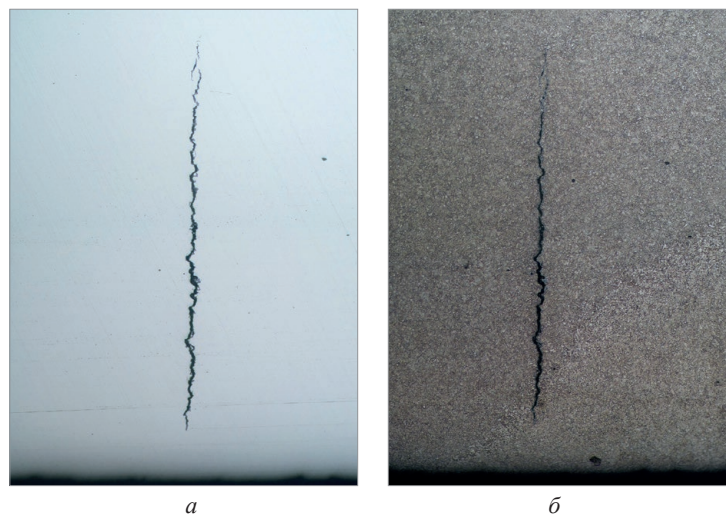
В результате исследования на всех образцах труб обнаружены извилистые полости, межкристаллитные, концы полостей тонкие, стенки полостей покрыты окалиной. Неметаллических включений в полостях и вдоль полостей дефектов не выявлено.

По результатам исследования дефекты классифицированы как закалочные трещины.

Рис. 3. Микроструктура образца трубы в зоне закалочной трещины. $\times 50$:
a – не травлено; *б* – после травления в реактиве «Nital 4%»
