ОБРУШЕНИЕ ЭСТАКАДЫ МЕТРО В МЕХИКО

*Лаппо Екатерина Ивановна, Мартинович Илья Сергеевич,
студенты 4-го курса кафедры «Мосты и тоннели»
(Научные руководители – Костюкович О.В. старший преподаватель,
Ходяков В.А., старший преподаватель)*

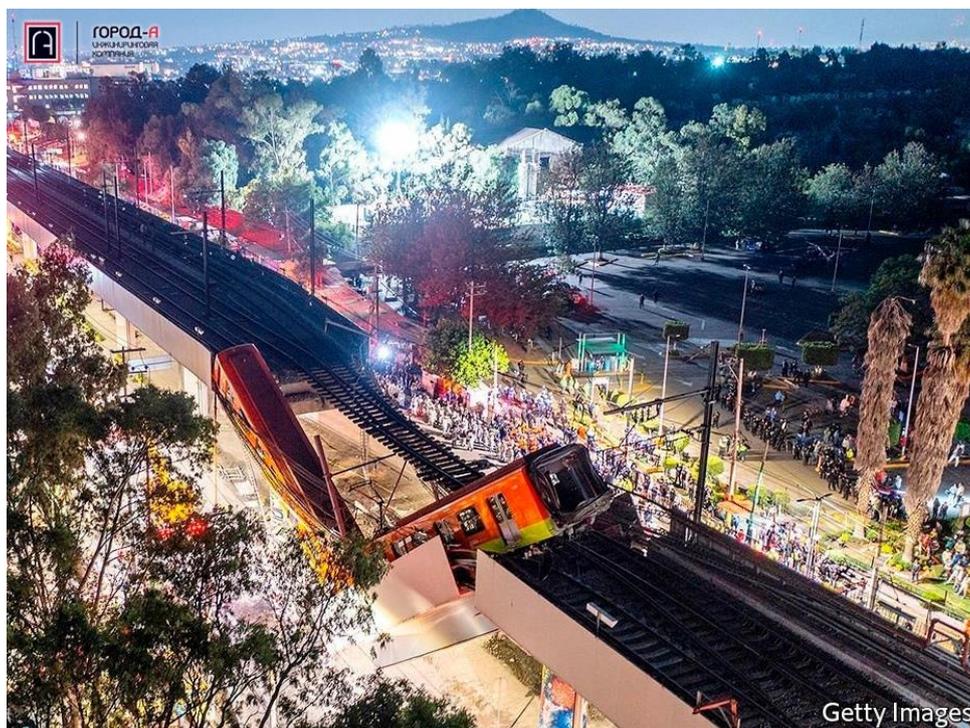
В ночь с 3 на 4 мая в городе Мехико произошло обрушение эстакады на участке линии № 12 метро. Обрушение прошло во время проезда поезда. По информации из новостей произошло это из-за того, что одна из балок не выдержала, после выхода её из строя соседняя балка также рухнула, по этой причине два вагона потерпели крушение.

Рисунок 1 – Фотография с места происшествия

Так как балка состояла из 2 частей, соединены они были сварным швом, который находился в центре пролета, то эксперты, прибывшие на место предположили, это и была причина обрушения конструкции.

Таким образом проанализировав данное происшествие, могу предположить, что для избежание подобных ситуациях в стране должно происходить более частое обследование мостовых сооружений, хотя бы раз в квартал мостовым мастером. Так же стоит отметить, что качество сварных швов не было в надлежащем виде, их качество зависит от: качества материала, оборудования для сварочных работ и режима сварки. Для определения качества шва нужно знать, что плотность материала в самом шве и рядом должна быть одинакова и не иметь разрывов.
