Исследование технического состояния наружных систем водоснабжения здания СКТБ БНТУ

Линкевич Н. Н.¹, Ануфриев В. Н.¹, Лемеш М. И.¹, Линкевич А. Н.²

Приведены методика натурных исследований, техническое состояние наружных систем водоснабжения СКТБ с опытным хозяйством БНТУ и его оценка. Обоснована необходимость капитального ремонта, замены элементов и конструкций.

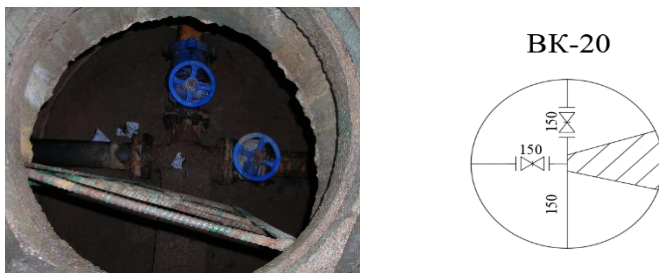
Рис. 1. Водопроводный колодец ВК-22

Наружные сети водоснабжения здания объекта «СКТБ с опытным производством БНТУ по ул. Ф. Скорины в г. Минске» представлены подземными напорными трубопроводами, которые включают внутриквартальную наружную сеть водопровода, распределительные трубопроводы и вводы водопровода в здания. Преимущественно трубопроводы выполнены из чугунных труб диаметром 100, 150, 300 мм. На сети наружного водопровода, смонтировано семь водопроводных смотровых колодцев для размещения арматуры и пожарных гидрантов. При обследовании дополнительно обнаружен смотровой колодец ВК-22а. Для обследования и технического обслуживания все колодцы оборудованы скобами для спуска, кроме колодца ВК-22, оборудованного лестницей. Они выполнены из железобетонных колец с внутренними диаметрами, соответственно, ВК-22, ВК-25 и ВК-29 – 2 м, ВК-22а, ВК-26 и ВК-30 – 1,5 м, ВК-23 и ВК-24 – 1 м. Колодец ВК-22 перекрыт железобетонной крышкой с люком, на которой уложены железобетонные кольца и бордюрная плитка, высота 0,35 м. Глубина колодца 2,28 м. В колодце смонтированы на распределительных трубопроводах диаметром 150 мм две задвижки диаметром 150 мм (рис. 1). Трубопроводы подвержены коррозии.

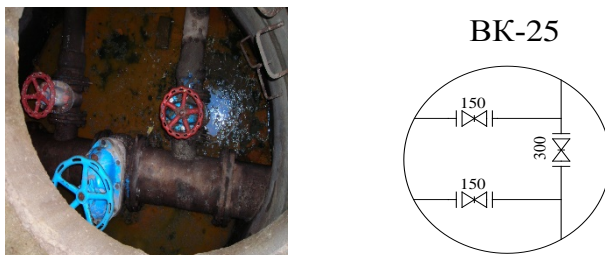
Рис. 5. Водопроводный колодец ВК-25

Верхняя часть колодца (горловина) ВК-25 (рис. 5) выполнена из керамического кирпича, кладка которого произведена на 2 плиты перекрытия, диаметр горловины 0,7 м, высота 0,5 м. Колодец затоплен, захламлен. Глубина колодца 2,4 м, уровень воды 0,15 м. В этом колодце смонтированы две чугунные задвижки диаметром 150 и 300 мм. В колодце происходит присоединение двух вводов в учебный корпус № 20 БНТУ из чугунных труб диаметром 150 мм к внутриквартальной сети из чугунных труб диаметром 300 мм.

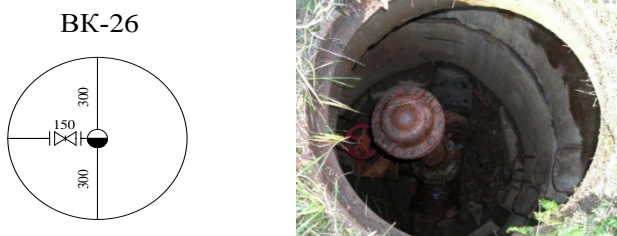
Рис. 6. Водопроводный колодец ВК-26

Колодец ВК-26 перекрыт железобетонной крышкой с люком, высота 0,3 м. В нижней части колодца в месте входа трубопроводов в колодец полость заделана силикатным кирпичом, бетонными блоками. Глубина колодца 2,3 м, он захламлен. В колодце смонтированы пожарный гидрант и одна чугунная задвижка диаметром 150 мм на распределительном трубопроводе, а на нем – ответвление вверх с вентилем диаметром 20 мм (рис. 6).

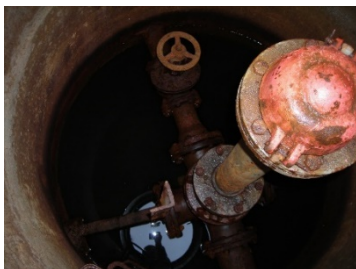
Рис. 7. Водопроводный колодец VK-29

Колодец ВК-29 перекрыт железобетонной крышкой с люком, высота 0,3 м. Он затоплен. Глубина до уровня воды составляет 1,9 м. В колодце смонтированы одна чугунная задвижка диаметром 100 мм на вводе водо-

провода в здание и пожарный гидрант. В колодце происходит присоединение ввода в корпус водопровода из чугунных труб диаметром 100 мм к распределительной сети из чугунных труб диаметром 150 мм. Один из патрубков крестовины заглушен, сделан упор в виде отрезка металлической трубы от патрубка к стенке колодца с приваренным металлическим уголком.

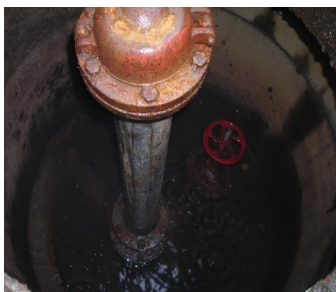
Рис. 8. Водопроводный колодец VK-30

Колодец VK-30 (рис. 8) перекрыт железобетонной крышкой с люком, высота 0,3 м. Нижняя часть колодца выложена кирпичом. Глубина колодца 2,10 м. В колодце смонтированы одна чугунная задвижка диаметром 150 мм на распределительной сети и пожарный гидрант. Возле колодца VK-30 наблюдается просадка асфальта.
