Оценка технического состояния кровель крупнопанельных жилых зданий, возведенных в Беларуси до 1993 г.

Кандидат техн. наук, доц. Н. В. Черноиван¹⁾

¹⁾Брестский государственный технический университет (Брест, Республика Беларусь)

Assessment of the Technical Condition of Roofs of Large-Panel Residential Buildings Erected in Belarus before 1993

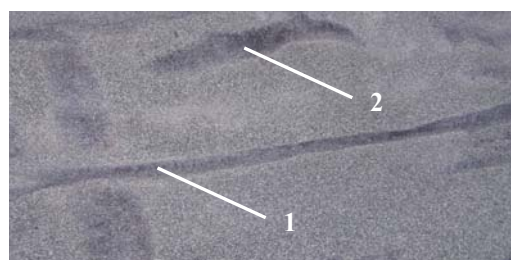
– потеря заводской защитной посыпки на отдельных участках водоизоляционного ковра (рис. 3); причина появления дефекта – длительное воздействие атмосферных факторов (перепад температур и влажности наружного воздуха) на рулонный материал;

Рис. 3. Состояние верхнего слоя водоизоляционного рулонного ковра: 1 – верхний слой водоизоляционного рулонного ковра с разрушенной защитной заводской посыпкой; 2 – складки в верхнем слое водоизоляционного рулонного ковра

Fig. 3. Condition of the upper layer of the waterproofing roll-up carpet: 1 – top layer of a waterproof rolled carpet with a destroyed protective factory sprinkle; 2 – folds in the upper layer of the waterproof roll-up carpet

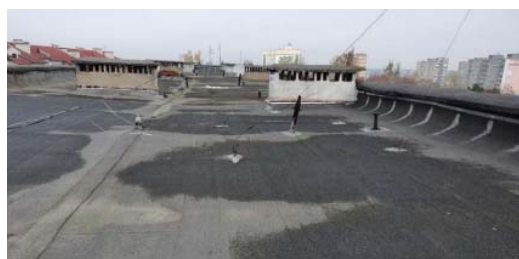
– застой атмосферной воды на участках кровли (рис. 4); причина образования дефекта – локальные разрушения (размораживание) цементно-песчаной стяжки;

Рис. 4. Застой атмосферной воды на кровле
Fig. 4. Stagnation of atmospheric water on the roof

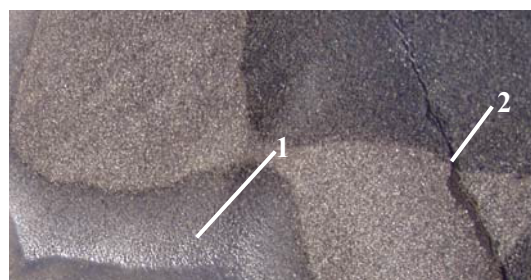
– вздутия между слоями кровельного рулонного ковра на отдельных участках кровли (рис. 5); причина – нарушение технологии выполнения кровельных работ.

Рис. 5. Дефекты, вызванные нарушениями технологии выполнения кровельных работ: 1 – вздутия между слоями кровельного рулонного ковра; 2 – отслоения в местах нахлестки полотнищ

Fig. 5. Defects caused by violations of roofing technology: 1 – swelling between the layers of the roofing roll carpet; 2 – peeling in places of overlapping panels
