А.Т.Лобанов, В.Л.Косарев

#### ПРИЧИНЫ ОБРУШЕНИЯ КАРНИЗА 9-ЭТАЖНОГО ДОМА

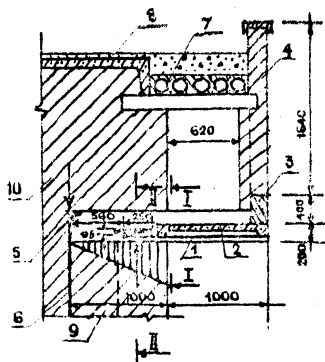
Рис. 1. Конструкция карниза:

Конструкция карниза (рис. I) обусловлена архитектурными соображениями, так как здание располагается на одной из центральных магистралей города. Основным несущим элементом карниза является железобетонная сборная консоль длиной 2000 мм, которая закладывается в кирпичную кладку стены и через закладные детали прикрепляется к анкерным стержням. На выступающие полки консоли укладываются панели карниза, а по концам — неразрезная железобетонная балка, на которую опирается парапетная кирпичная стена высотой 1640 мм. Эта стена с внутренней стороны воспринимает нагрузку от покрытия и снега, а также от воздействия ветра. К моменту обрушения была выложена только парапетная стена.

1. Ни одна консоль не разрушилась в сечении с максимальным изгибающим моментом (сечение I-I, рис. 1).

2. Все консоли разрушались по сечению П-П, где расположено отверстие, предусмотренное в сборной консоли для пропуска закладных деталей.

3. В большинстве консолей разорвались закладные детали в виде уголков 63х6 мм (по проекту уголки 80х6 мм), к которым крепится анкер и продольная рабочая арматура консоли; из бетона выдернулась продольная рабочая арматура консоли, что характер-

Теоретическая несущая способность консоли в сечении I-I по данным института "Минск-проект" составляет 19,25 тс.м, что значительно превосходит момент в 9,38 тс.м, возникающий от внешних нагрузок. Однако, обрушение консоли произошло в сечении П-П как наиболее слабом.

Характер аварии позволяет предположить, что обрушилась одна из консолей, а так как их концы соединены неразрезной железобетонной балкой, то другие консоли разрушались поочередно вдоль фасада от дополнительного воздействия динамической нагрузки и кручения. Разрушение консолей приостановилось в том месте, где были установлены деревянные стойки, которые опирались на балконные плиты расположенного ниже этажа. Обрушение

по только для бетонов низких марок (с помощью молотка Кашкарова была установлена прочность бетона консолей, не превышающая  $150 \text{ кгс/см}^2$  вместо  $300 \text{ кгс/см}^2$  по проекту).

4. Поперечное армирование консолей не соответствует проекту (увеличен диаметр и шаг, который принят  $260+300 \text{ мм}$  вместо  $150 \text{ мм}$ ).

Учитывая действительную работу кирпичной кладки под консолью, опорная реакция должна быть приложена на расстоянии  $1/3$  заделки от лицевой стороны стены. В этом случае увеличивается вылет консоли, и соответственно, возрастает момент от внешней нагрузки. Если произвести расчет консоли в сечении П-П, где расположено отверстие, уменьшающее высоту сжатой зоны бетона ( $X=9,5 \text{ см}$ ), то при фактических сопротивлениях материалов несущая способность консоли окажется на  $10\%$  меньше момента от внешних нагрузок.

Из вышеизложенного следует, что обрушение консолей произошло из-за следующих причин:

1. Заниженной в два раза прочности бетона консоли -  $150 \text{ кгс/см}^2$  вместо  $300 \text{ кгс/см}^2$ .

2. Наличия отверстия в конструкции консоли для пропуска закладных деталей. Даже при проектной марке бетона  $300$  с учетом отверстия консоль не воспринимает расчетных нагрузок из-за ограничения высоты сжатой зоны бетона.

Разрушение закладных деталей, а также нарушение сцепления арматуры с бетоном являются следствием обрушения консолей.
