Демонтаж моста через Припять, Житковичи

*Гаркуша Олег Петрович, студент 2-го курса
кафедры «Мосты и тоннели»*

*Белорусский национальный технический университет, г. Минск
(Научный руководитель – Ходяков В.А., старший преподаватель)*

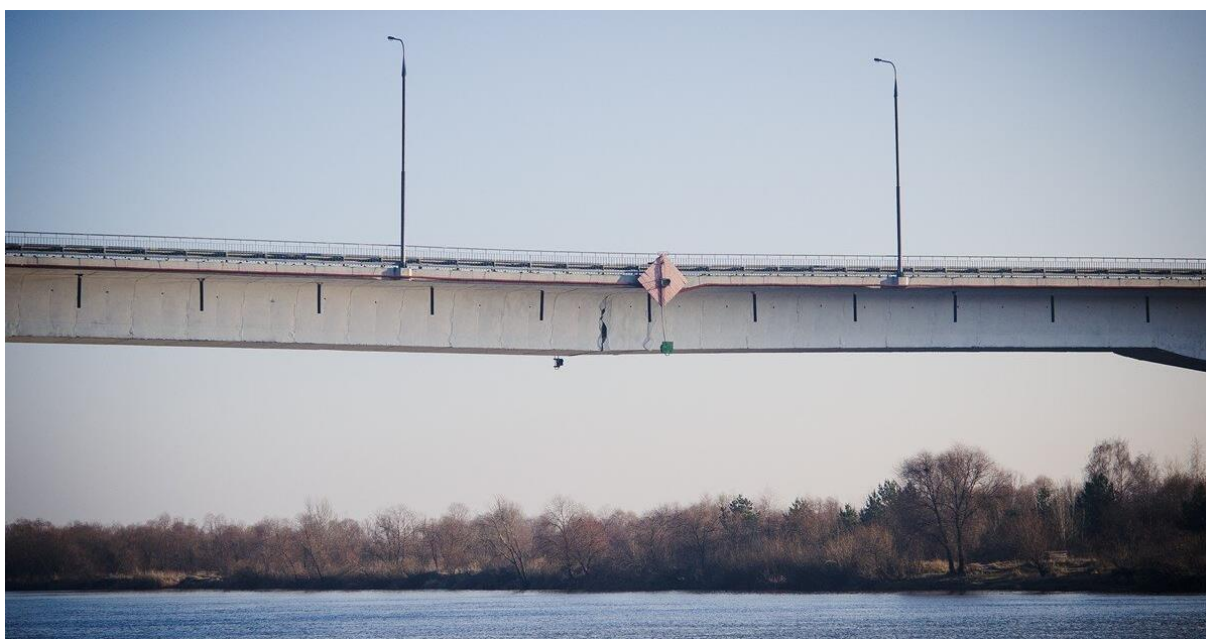
В 1985 году между Житковичами и Туровом был возведен балочный мост длиной 900 метров, пересекающий реку Припять. При возведении пролетных строений была применена пред напряжённая арматура с выполнением пред напряжения прямо на строительной площадке. Однако, при строительстве были допущены технологические ошибки, связанные с не до конца забетонированными каналами для установки пред напрягаемой арматуры, что привело к ее коррозии.

Из-за повреждения тросов, мост покрылся трещинами. В следствии чего и произошло разрушение моста (Рис. 1).

Рисунок 1 – Аварийный мост на реке Припять между Житковичами и Туровом.

Разрушение центрального пролёта

Было повреждено около 70% арматуры, что и вызывало опасность обрушения. Движение перекрыли для легковых и грузовых автомобилей. Людей переплавливали на катерах МЧС. Вскоре, было принято решение об устройстве понтонной переправы. Но что бы обеспечить транспорт грузовым машинам этого было недостаточно. Из речного порта был выделен рудовоз, который

Сложность демонтажа поврежденных пролётов заключалась в отсутствии необходимой техники в Беларуси. Поэтому, несмотря на риски, было принято решение о демонтаже пролетного строения путем подрыва.

В дальнейшем планировалось заменить пролёты на стальные, так как они вдвое легче бетонных, что критично в данных условиях. Операция требовала исключительной точности и профессионализма.

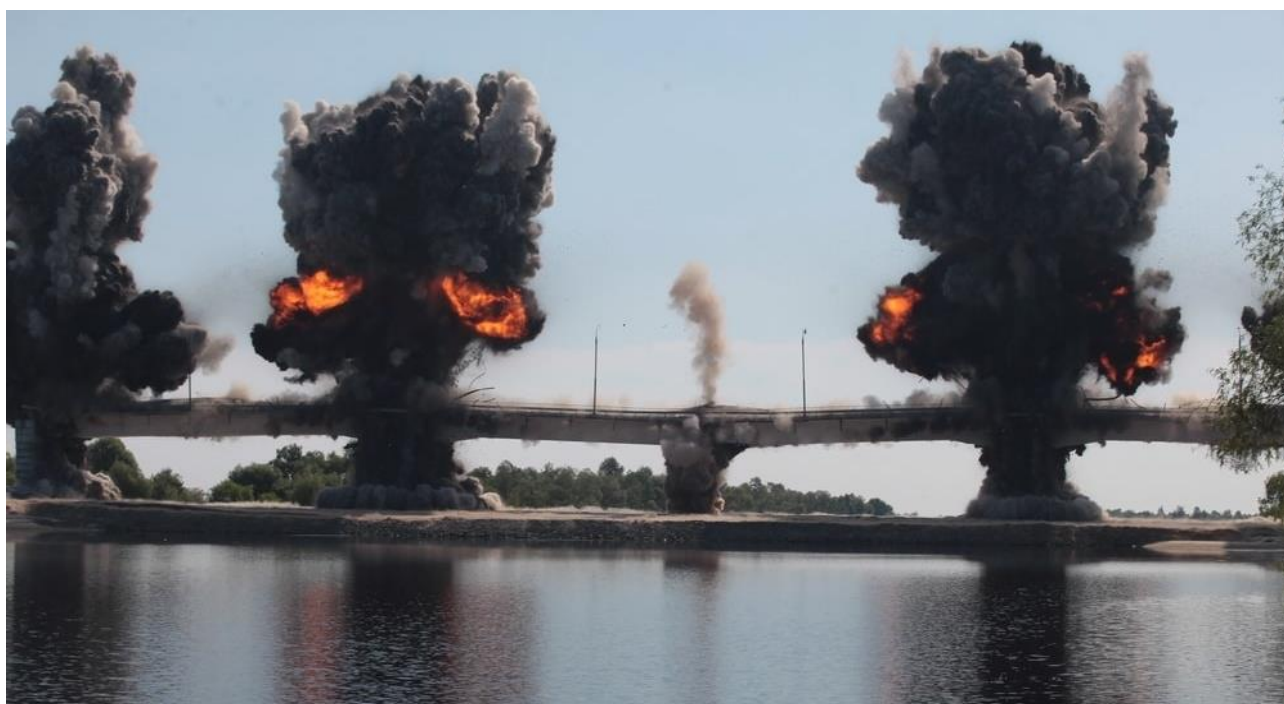
Перед взрывом вокруг моста была установлена километровая зона безопасности. 25 мая 2018 года, после тщательных расчетов и проверок, поврежденный 150-метровый пролет моста был успешно взорван (Рис. 2).

Рисунок 2 – Взрыв моста
