## ОСНОВНЫЕ ДЕФЕКТЫ СТРУКТУРЫ И СОСТОЯНИЕ ТРУБ ГАЗОРАСПРЕДЕЛИТЕЛЬНОЙ СИСТЕМЫ Г. МИНСКА ПОСЛЕ ДЛИТЕЛЬНОЙ ЭКСПЛУАТАЦИИ

## MAIN STRUCTURAL DEFECTS AND CONDITION OF PIPES OF THE GAS DISTRIBUTION SYSTEM OF MINSK AFTER LONG-TERM OPERATION

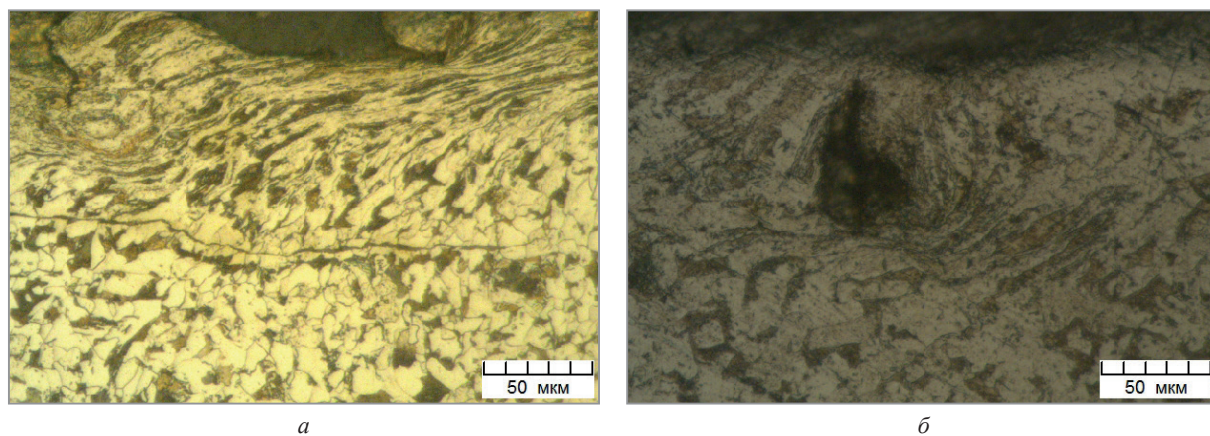
Повреждения труб выявляли на макро- и микроскопическом масштабных уровнях. Основными макроструктурными дефектами являются механические повреждения поверхности – вмятины, забоины и др. (рис. 1), трещины и сквозные дефекты (рис. 2, 3), а также коррозионные поражения (рис. 3, 4).

Рис. 1. Деформированные участки около поверхности трубы:  
а – деформированная структура на поверхности; б – деформированный участок вокруг включения

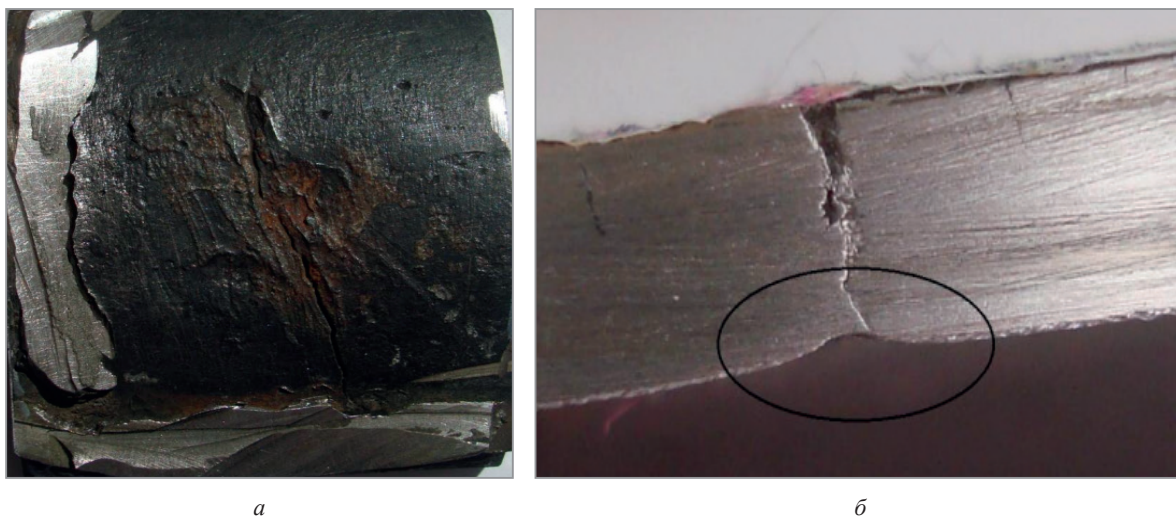
Наиболее вероятными могут быть следующие механизмы образования сквозного повреждения: повреждение участка трубы с образованием прогиба и локальной вмятины с задирам, а также возможным

Рис. 2. Сквозное повреждение трубы: *а* – наружная поверхность стенки трубы, *б* – поперечное сечение повреждения в зоне трещины на всю толщину стенки трубы, утяжина

локальным повреждением изоляционного покрытия; рост напряжений в зоне наклепанного металла в процессе длительной эксплуатации под действием растягивающих напряжений, ориентированных в продольном направлении. Растягивающие напряжения образуются в результате дополнительного давления грунта на трубу с прогибом, наклепанный металл – в результате задира на локальной вмятине;

образование трещин незначительной протяженности, направленной перпендикулярно действию растягивающих напряжений; рост трещин по механизму коррозионного растрескивания под напряжением.

На рис. 2 показано распространение трещин на всю глубину толщины стенки трубы на протяжении не более 20 мм. В поперечном сечении в зоне трещины фиксировали утяжины с внутренней стороны стенки трубы (см. рис. 2, б). В поперечном сечении стенки трубы в зоне повреждения, кроме основной трещины, формируются множественные трещины глубиной до 30 % толщины стенки трубы с наружной поверхности (см. рис. 3, б). Трещины ветвистые, хаотично распространяются в глубь стенки трубы.

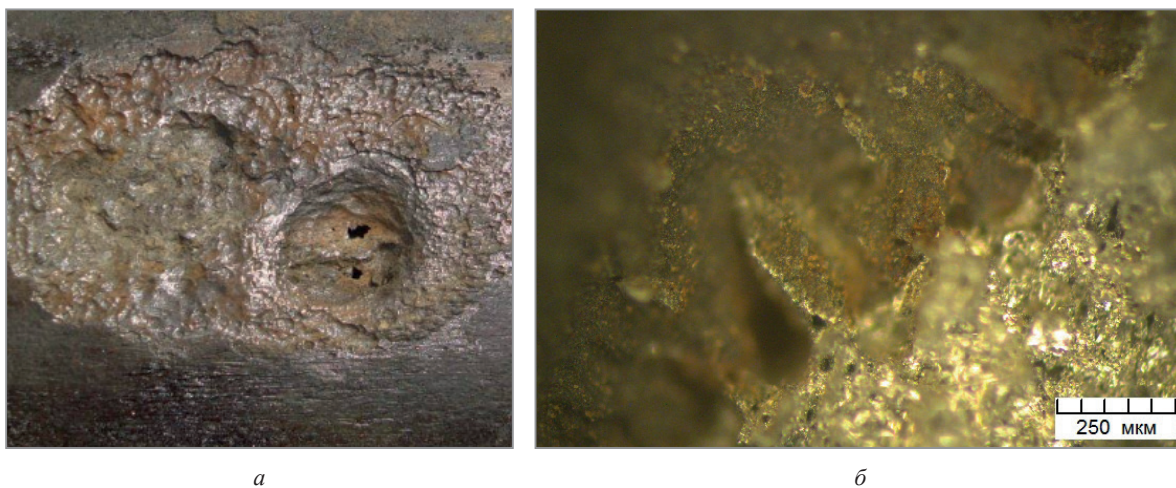
Несплошности вследствие развития трещин и коррозионного процесса связаны, как правило, с нарушением гидроизоляции. Для гидроизоляции труб использовали поливинилхлоридную и термоусаживаемую ленты и муфты, жидкую резину, пенополиуретан, различные полимерные составы, обмазочную гидроизоляцию битумной мастикой, что надежно предохраняет от коррозии. Нарушение гидроизоляции может иметь место вследствие механических повреждений при проведении строительно-монтажных либо ремонтных работ.

Рис. 3. Участок трубы со сквозным коррозионным повреждением после удаления неметаллических отложений: *а* – наружная сторона, *б* – поверхность излома в зоне окисления

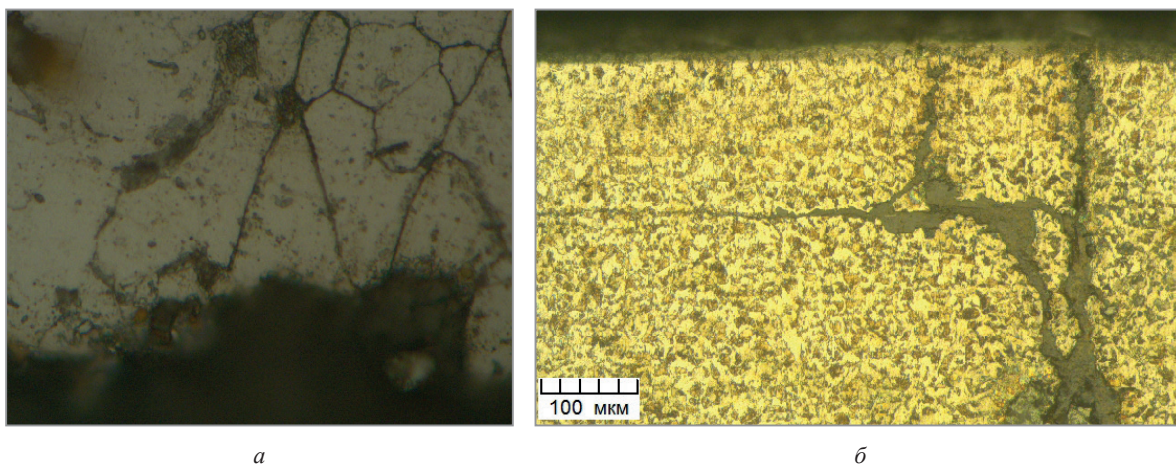
Рис. 4. Развитие коррозионного процесса: *а* – межкристаллитная коррозия; *б* – коррозия по сульфидным включениям

Предварительная деформация может влиять на окисление стали при температурах, не превышающих температуру возврата или рекристаллизации. Установлено, что предварительная деформация металла несколько ускоряет его окисление в начальной стадии вследствие повышения энергии металла и влияния на структуру образующейся первичной оксидной пленки, а растягивающие напряжения увеличивают возможность протекания местной, в частности, межкристаллитной коррозии [3].

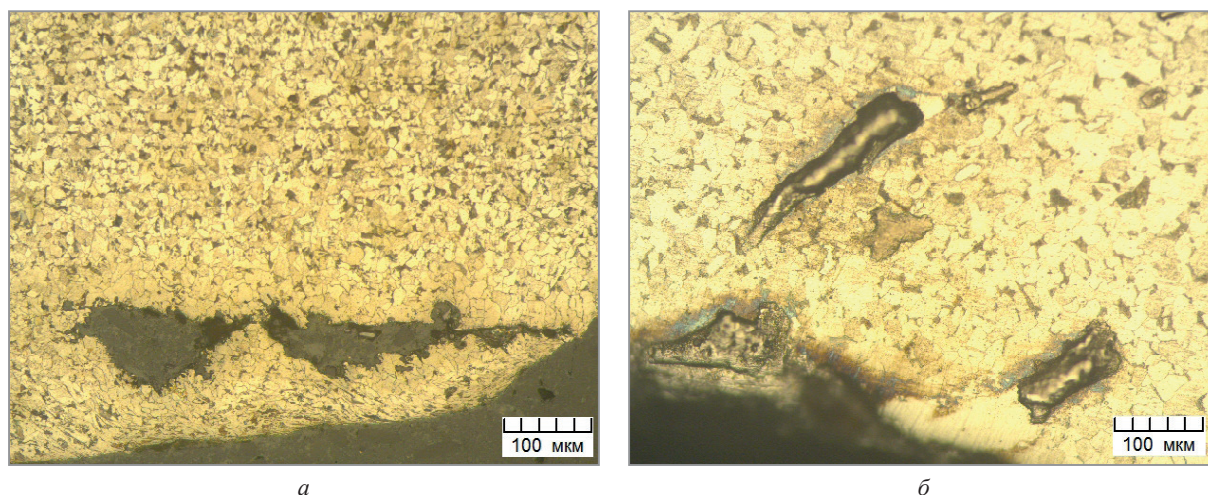
Основными микроструктурными дефектами являются включения шлаков (рис. 5, а) и посторонних материалов (рис. 5, б), в том числе закатанные в металл при обработке поверхности; сульфидные включения, силикаты; полосчатость и видманштеттова структура (рис. 6, а); третичный цементит (рис. 6, б) зачастую в виде сетки, что встречается достаточно часто. Влияние структурно-свободного цементита на свойства труб для газового хозяйства показано в [4]. Микроструктурные дефекты не связаны, как правило, с эксплуатацией труб, а обусловлены процессом их изготовления. Такие дефекты, как приведенные на рис. 6, зачастую соответствуют максимальным баллам по шкалам микроструктур по ГОСТ 5640-2020. В частности, балл структурно-свободного цементита на рис. 6, б соответствует 6. Все перечисленные дефекты микроструктуры обусловлены производственным браком.

Рис. 5. Посторонние включения в структуре трубной стали: а – шлаки; б – металлические частицы

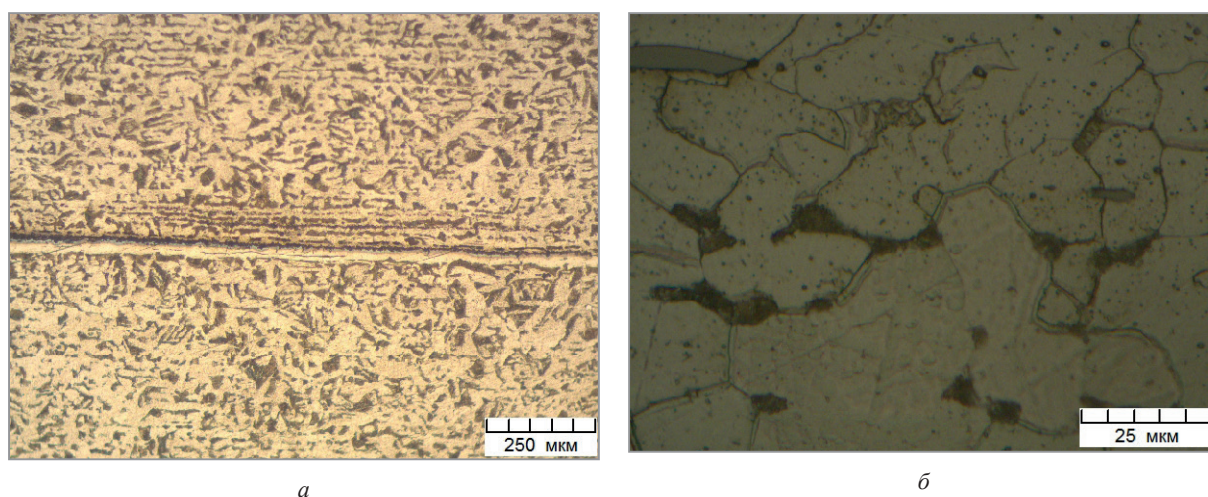
Рис. 6. Дефекты микроструктуры трубной стали, регламентированные ГОСТ 5640-2020: а – полосчатость и видманштеттова структура; б – структурно-свободный цементит

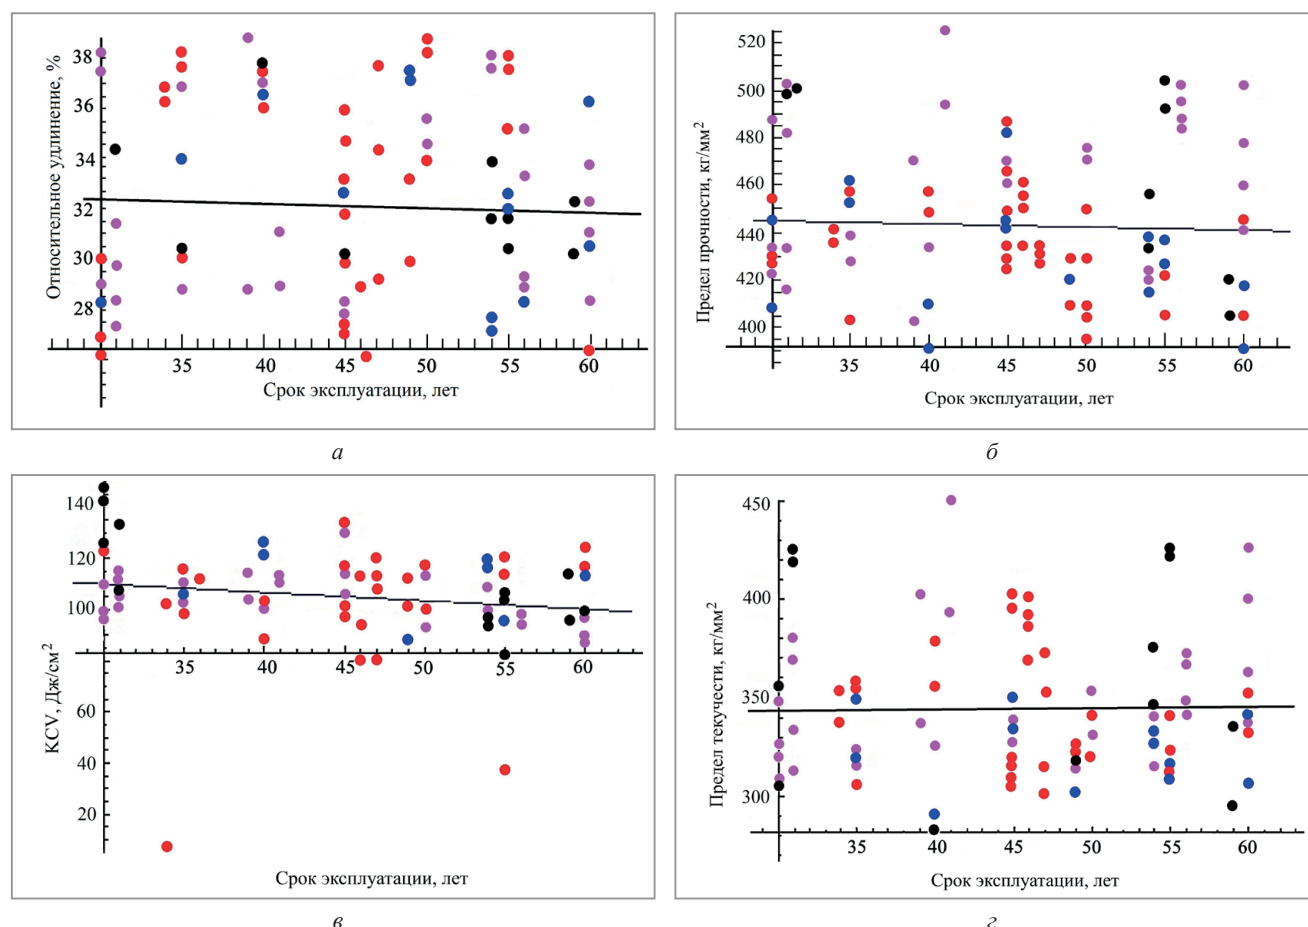
На рис. 7 представлены результаты регрессионного анализа изменения свойств труб из углеродистых сталей различных марок в зависимости от срока их эксплуатации. Данные свидетельствуют об отсутствии выраженной зависимости предела текучести, предела прочности и относительного удлинения от срока использования труб.

Рис. 7. Зависимость свойств металла труб от срока эксплуатации; ●, ●, ●, ● – Ст3 сп, Сталь 10, Сталь 20, Сталь 20 пс соответственно; черная прямая построена на основе метода наименьших квадратов

В частности, для предела текучести коэффициент корреляции Пирсона в данном случае получился равным 0,016, что указывает на отсутствие зависимости предела текучести от временного фактора. Уравнение линейной регрессии представим в виде  $Y=aT+b$ , где  $T$  – время эксплуатации трубы;  $Y$  – измеренный предел текучести;  $a$  и  $b$  – параметры регрессии. По данным измерений получены следующие значения параметров (см. ниже).

Как видно из полученных данных, нулевое значение параметра  $a$  лежит в пределах одного стандартного отклонения от ожидаемого значения. Если принять в качестве простой гипотезы  $H_0$  равенство нулю параметра  $a$ , то рассчитанная на основе  $t$ -распределения Стьюдента вероятность этого события составляет 0,88. Соответственно гипотеза о равенстве нулю параметра  $a$  принимается при уровне значимости 0,1. Таким образом, предел текучести не зависит от срока эксплуатации экспериментальных образцов.

Снижение ударной вязкости (рис. 7, в) не связано напрямую с эксплуатацией труб, поскольку в процессе работы газопроводов не реализуются условия распада феррита. Учитывая, что в период 1985–1993 гг. наблюдалось снижение качества трубной продукции в целом, можно полагать, что снижение ударной вязкости вызвано дефектами структуры – сеткой структурно-свободного цементита [4], который формируется [5] при нарушении регламента термической обработки.
