**АНАЛИЗ ДЕФЕКТОВ ФАСАДНЫХ ОТДЕЛОЧНЫХ
ПОКРЫТИЙ, ВОЗНИКАЮЩИХ В ПРОЦЕССЕ
ЭКСПЛУАТАЦИИ ЗДАНИЙ**

ГУБСКАЯ А. Г., ГАПОТЧЕНКО А. П., ВОЛОВИК Т. В.
Государственное предприятие «Институт НИИСМ»
Минск, Беларусь

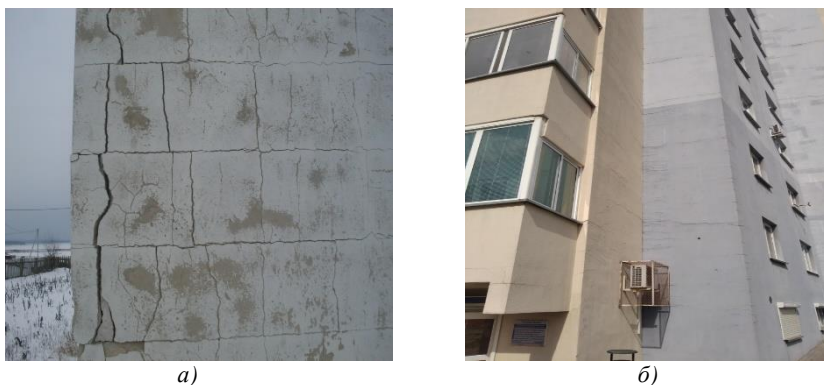
В результате в стеновой конструкции из ячеистого бетона происходит накопление влаги (табл. 2), приводящая к появлению дефектов (рис. 1).

Место отбора	Влажность, %
г. Минск, ул. Притыцкого, 91	33,48
	35,97
	35,42
г. Минск, ул. Грушевская, 91	36,63
	45,51

Рис. 1. Дефекты на стенах жилых домов в г. Минске:
 а) – ул. Грушевская, 91; б) – ул. Притыцкого, 91

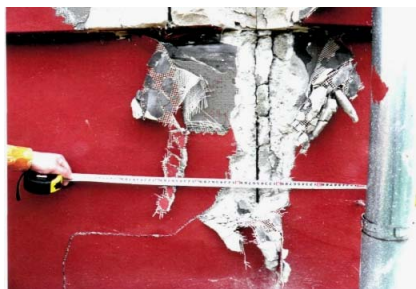
- высокая влажность (до 31 %);
- более низкое содержание гидросиликатов кальция – новообразований, определяющих прочность материала;
- присутствие двуводного сульфата кальция (гипса) в свободном состоянии, а не в связанном в гидросульфатоалюминаты кальция, что свидетельствует об их деструкции. Это также может отрицательно сказываться на физико-механических свойствах ячеистого бетона;
- высокое содержание карбоната кальция – кальцита (табл. 3).

Показатель	Образец контрольный – с ненарушенным защитно-отделочным покрытием	Образец с нарушенным защитно-отделочным покрытием
Цвет	белый	серый
Содержание CO ₂ , %	3,48	11,59
Содержание CaCO ₃ %	26,34	7,91
Структура	Поры имеют четкие очертания. Стенки пор без видимых дефектов. Частицы песка-заполнителя сцементированы гидросиликатной связкой, образовавшейся при автоклавной обработке.	Структура менее плотная. Стенки пор имеют дефекты и частично разрушены. Видны отдельные зерна кварца, что может свидетельствовать о деструктивных процессах. В порах отчетливо видны черные включения, наиболее вероятной причиной появления которых является скопление пыли.

Рис. 2. Разрушение зданий из ячеистого бетона:
а – г. п. Островец, пер. Мира, д. 2; *б* – Молодечненский р-н, д. Чисть, ясли-сад № 2; *в* – Минский р-н, г. Логойск

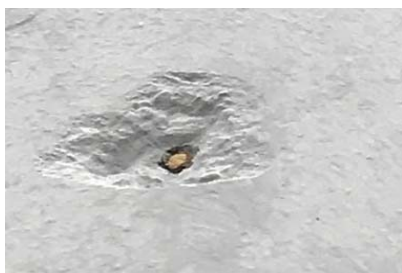
а

Место отбора образцов	Содержание оксидов, % по массе		
	Na ₂ O	K ₂ O	CaO
Контрольный (кern, вырезанный из строительной конструкции)	0,06	0,11	0,66
Наружная стена (рис. 3, а)	0,09	0,15	2,91
Наружная стена (рис. 3, б)	0,10	0,21	4,92
Внутренняя стена (подъезд) (рис. 3, в, г)	0,13	0,49	3,52

Рис 3. Макроструктура дефектов на стеновых конструкциях, отобранных по адресу: жилой дом № 14 по ул. Северная в г. Солигорске

Анализ данных, приведенных в таблице 4, показывает, что содержание СаО в пробах «дутиков» вне зависимости от места отбора значительно выше, чем у контрольной пробы бетона (керна, вырезанного из конструкции). Это подтверждает, что «дутики» образовались за счет гидратации пережженного оксида кальция, присутствующего в цементе, происходящей значительно позже: в теле уже сформированного и затвердевшего бетонного изделия. Эти процессы характеризуются значительным увеличением объема, что и привело к отколам – «дутикам».

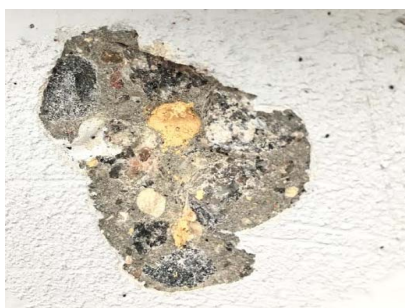
Подтверждением того, что дефекты на внутренней стеновой конструкции, вызваны двумя причинами видны при сравнении содержания как СаО, так и щелочных оксидов (Na_2O и K_2O) в контрольном образце и в отколах («дутиках»), где содержание перечисленных выше оксидов увеличивается: СаО в 5,3 раза, Na_2O и K_2O в 2,2 и 4,5 раза соответственно. Вероятной причиной может быть повышенное содержание щелочей в цементе.

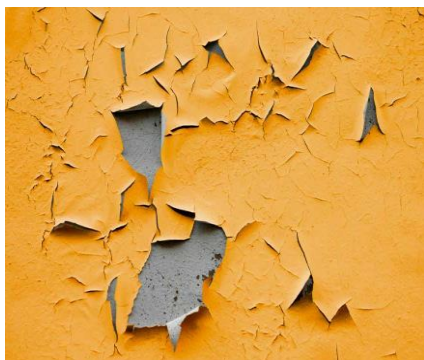
Шелушение - отделение небольших чешуек краски на фасаде или появление пузырьков на окрасочном покрытии (рис. 4).

Рис. 4. Дефекты защитно-отделочного покрытия:
а – шелушение; *б* – пузырьки на окрасочном покрытии

- несовместимость финишного слоя с грунтовочным;
- невысохший грунт;
- окраска проводилась при неблагоприятных погодных условиях (дождь, мороз, перепад температур);
- недостаточная паропроницаемость окрасочного слоя по отношению к штукатурному.

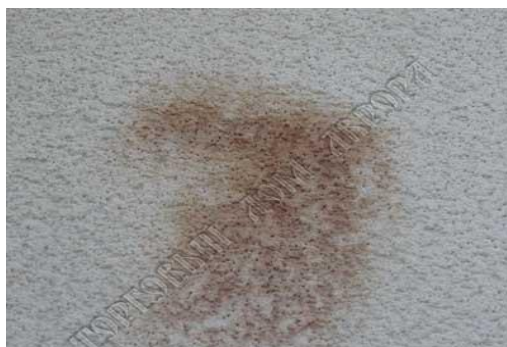
Пятна на поверхности окрашивающего слоя. Наиболее часто такие дефекты отмечаются на зданиях после тепловой реновации с использованием утеплителя – минераловатных плит (рис. 5).

Рис. 5. Макроструктура фрагмента фасада с минеральной плитой и декоративным окрасочным слоем (г. Минск ул. Казимировская, 15)

Проведенные исследования позволили установить, что утеплитель – минераловатная плита, имеет неравномерную структуру: присутствуют включения, отличающиеся более темным цветом и большей плотностью по сравнению с основной массой плиты. По результатам термического анализа установлено, что содержание органических веществ во включениях в несколько раз больше, чем в основной массе минераловатной плиты. Следовательно, основной причиной появления окрашенных пятен на декоративном покрытии является миграция на его поверхность органических веществ из включений в минераловатном утеплителе.

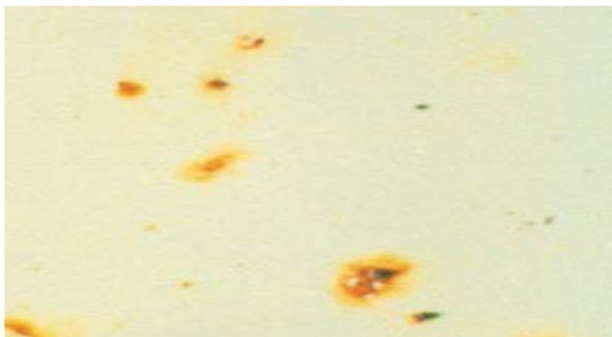
Другой причиной появления пятен: желтых (ржавых) (рис. 6) может быть использование штукатурки с большим количеством железистых включений. Такой вид дефектов был обнаружен на строи-

Рис. 4. Макроструктура поверхности стены ГУ «Гродненский городской дом ночного пребывания лиц без определенного места жительства» по ул. Карского, 29 в г. Гродно

Методом тестирования (проба с раствором желтой кровяной соли) установлено, что фрагменты покрытия, отобранные на обоих объектах, содержат ионы железа (Fe^{3+}). При визуальном исследовании полученных нерастворимых осадков установлено, что в пробах № 1 и № 3 присутствует от 10 до 30 % черных включений. Размер включений сопоставим с размерами зерен песка. В пробах контрольных образцов № 2 и № 4 таких включений не обнаружено. Содержание железа в пересчете на Fe_2O_3 приведено в табл. 5.

На основании проведенных исследований установлено, что причиной появления желто-коричневых подтеков на поверхности обследованных строительных объектов является повышенное содержание оксидов железа в пробах № 1 и № 3, превышающее в восемь раз содержание оксидов железа в пробах № 2 и № 4 (без подтеков). Наиболее вероятным источником железистых включений является заполнитель, использованный при производстве сухой смеси – штукатурного раствора.
