**ТЕРМИЧЕСКОЕ И ТРЕХМЕРНОЕ СКАНИРОВАНИЕ ЗОНЫ
УСТРОЙСТВА ДЕФОРМАЦИОННОГО ШВА
НА АВТОДОРОЖНЫХ МОСТАХ**

Ходяков В. А.

Белорусский национальный технический университет

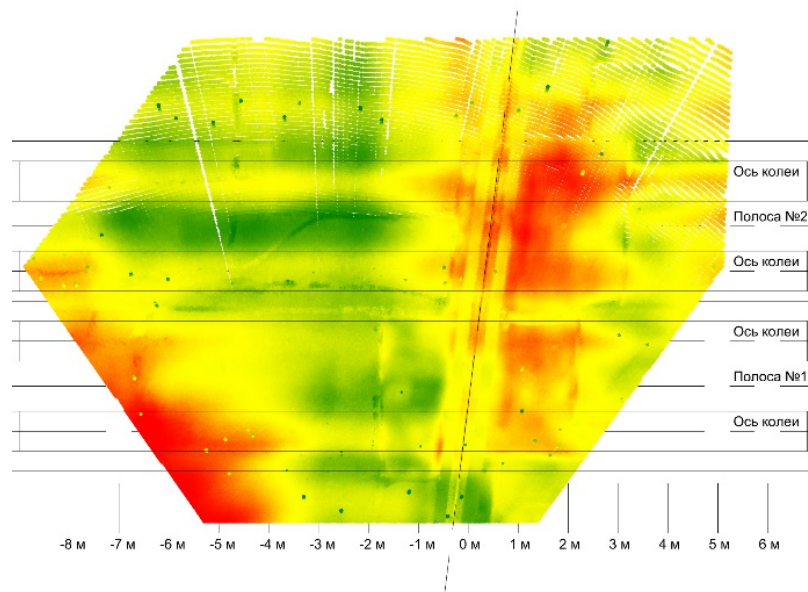
Несмотря на то, что измерения были проведены на разных путепроводах, в обоих случаях можно заметить повышенные деформации покрытия сразу за деформационным швом по ходу движения автомобиля.

Рисунок 1 – Изополя отметок деформированного дорожного полотна

По результатам трехмерного сканирования основным дефектом стала просадка покрытия сразу за деформационным швом. По термограммам же наблюдается повышенная температура в дефектных зонах шва, в зоне сопряжения асфальта с высокопрочным бетоном и в зоне образования трещин, обусловленная постоянными повышенными механическими деформациями этих участков при проезде по ним автотранспорта.

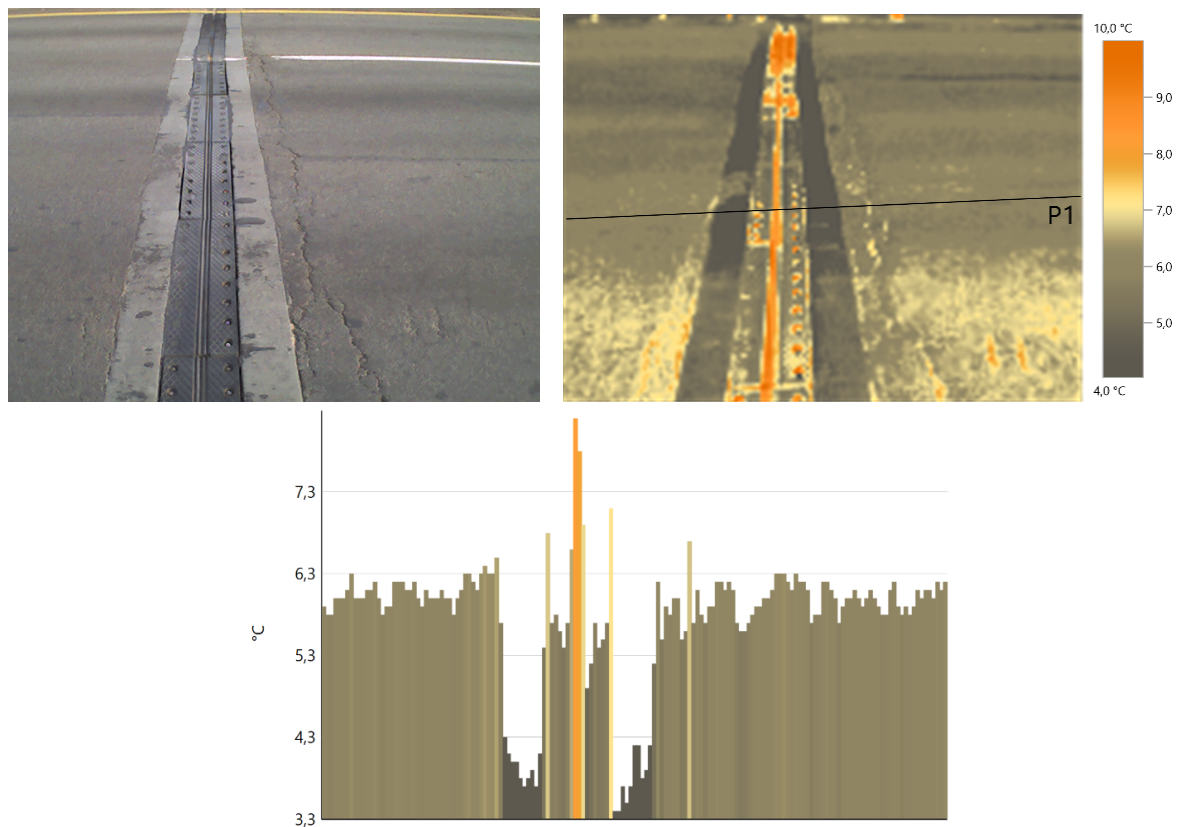
Рисунок 2 – Изополя температуры в зоне устройства деформационного шва.
Продольный профиль температуры зоны устройства шва
