## ИССЛЕДОВАНИЕ И ПОВЫШЕНИЕ ЭФФЕКТИВНОСТИ ХТО ШЕСТЕРЕН ВЕДУЩИХ МОСТОВ АВТОТЕХНИКИ МАЗ

*П.С. Гурченко, А.Д. Волков*  
*Минский автомобильный завод*

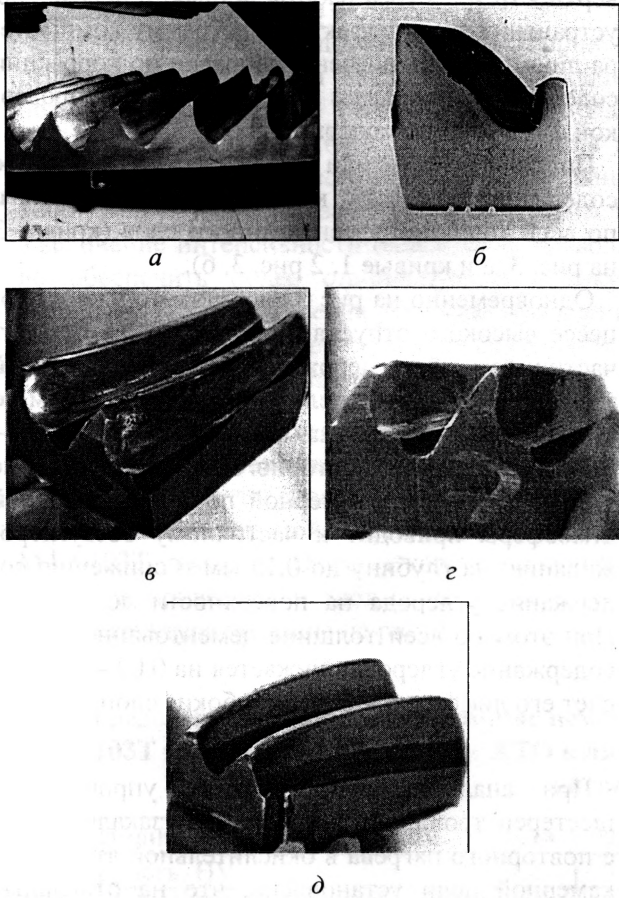
Характерный вид катастрофического износа ведущей шестерни показан на рис. 1 и 2. Износ зубьев имеет неравномерный характер: наибольший на вершине зубьев со стороны наружного диаметра (большого модуля) и уменьшается к внутреннему диаметру (малому модулю), что видно на рис. 1. На рис. 1, в, г видно, что на торце зуба со стороны большого модуля износ имеет вид ступеньки, ширина которой плавно уменьшается по мере приближения к малому модулю, и на внутреннем торце ступенька исчезает и изношен-

ный зуб имеет форму клина (рис. 1, б). На шестернях где поверхность вершины изношенного зуба сохранилась, она также имеет вид клина (рис. 1, в, г). Неравномерный износ по длине зубьев свидетельствует о смещении пятна контакта при эксплуатационных нагрузках на вершину зубьев и в сторону наружного диаметра. Такой характер износа зубьев в исследованиях «Поломки и износ шестерен» в журнале «Металловедческая лаборатория» С. 163–168 классифицируется как «Износ с искажением эвольвентного профиля по высоте зуба и появление на боковой поверхности профиля плоского или вогнутого участка (седла)». Причиной такого износа указывается нарушение условий зацепления, одним из видов которого может быть «развертка зацепления» из-за осевого смещения ведущей шестерни, например, из-за деформации или неправильного выбора подшипников (малый угол конусов) или других причин нарушения геометрии зацепления.

рис. 1, б видно, что на впадине зуба также имеется цементованный слой, толщина которого составляет 1,2 – 1,5 мм, что соответствует условиям чертежа. На рабочих поверхностях зубьев цементованный слой полностью изношен. По твердости сердцевины отклонений не выявлено.

Рис.1. Вид износа ведомой шестерни троллейбуса МАЗ 103Т: а — общий вид, б — сечение изношенного зуба, в, г — вид вершины зуба и торца со стороны большого модуля, торец со стороны большого модуля, д — торец со стороны малого модуля

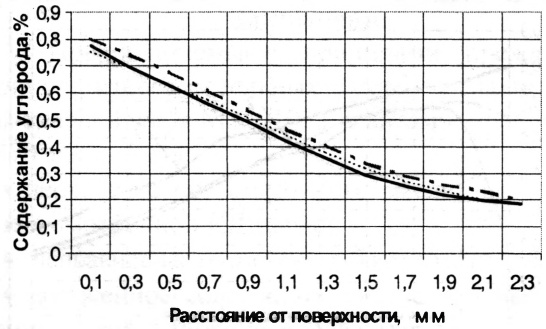
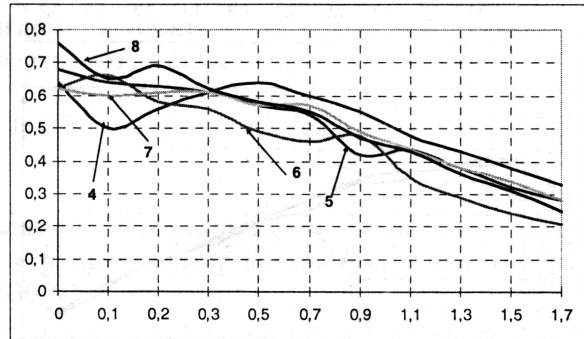
Рис. 2. Распределение углерода по толщине цементованного слоя для шестерен после химико-термической обработки в агрегате: а — распределение углерода на момент отладки линии «Ipsen», — · — заданный программой агрегата, ..... химический метод определения после ХТО, — спектральный метод определения, б — распределение углерода на образцах-свидетелях до коррекции программы режимов

содержание углерода по всему слою занижено (кривые 4 - 8 рис. 2, б), а на поверхности образуется обезуглероженный слой толщиной 0,05 - 0,1 мм с содержанием углерода 0,30 - 0,35%. Снижение содержания углерода по всему слою является причиной снижения твердости обрабатываемой поверхности и ресурса работы деталей в целом. Для устранения этого дефекта в программу компьютера линии «Irsen» внесены поправки по коррекции содержания углерода с последующей перепроверкой фактического содержания.

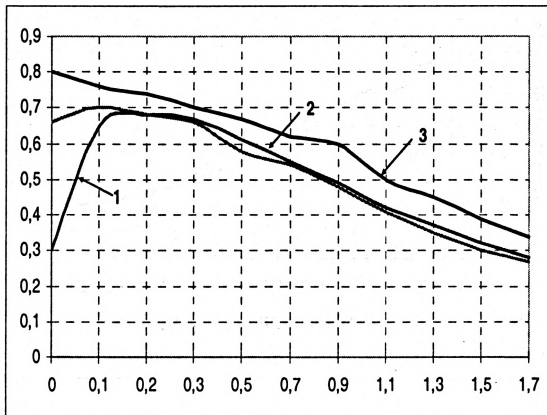
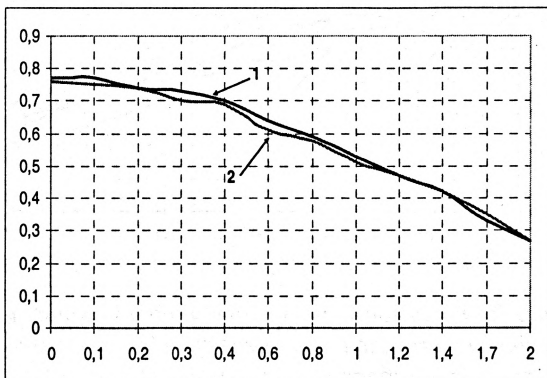
Рис. 3. Распределение углерода по толщине цементованного слоя для шестерен после химико-термической обработки в агрегате «Irsen» после коррекции режимов: а — ведомая шестерня сталь 20Х2Н4А, 1 — после полного цикла обработки (Ц + отпуск 650°C + закалка 830 °С), 2 — Ц + отпуск 650°C, 3 — Ц, б — образцы свидетели после цементации, 1 — 20Х2Н4А, 2 — 20ХН3А

Поправки позволили обеспечить оптимальное содержание углерода, как на поверхности, так и по всей толщине цементованного слоя (кривая 3 на рис. 3, а и кривые 1, 2 рис. 3, б).

Одновременно на рис 3,а видно, что уже в процессе высокого отпуска при 650°C происходит частичное обезуглероживание поверхностной зоны цементованного слоя на глубину 0,1 мм со снижением углерода на поверхности до 0,60 - 0,70 %. Закалка с повторного нагрева в течение 1 часа до 830°C в камерной печи без защитной атмосферы приводит к частичному обезуглероживанию на глубину до 0,15 мм и снижению содержания углерода на поверхности до 0,3 %. При этом по всей толщине цементованного слоя содержание углерода снижается на 0,03 - 0,1% за счет его диффузии в более глубокие слои.

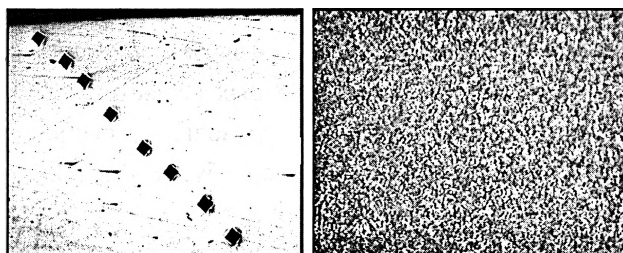
Распределение твердости по глубине цементованного слоя ведомой шестерни троллейбуса МАЗ-103Т после ХТО по откорректированным режимам приведено в табл.1, места замеров и микроструктура показана на рис. 4.

Микроструктура цементованного слоя — мартенсит мелкоигльчатый + незначительное количество аустенита остаточного. Твердость цементованной поверхности — 60-61 HRC. Толщина цементованного слоя — 1,3 мм.

Рис. 4. Места измерения твердости и микроструктура упроченного слоя ведомой шестерни троллейбуса МАЗ-103Т из стали 20Х2Н4А после ХТО в линии «Ipsen» и повторной закалки в штампе после нагрева 830 °С
