**ВОПРОСЫ ВНЕДРЕНИЯ НОРМ ПРОЕКТИРОВАНИЯ И
СТАНДАРТОВ ЕВРОПЕЙСКОГО СОЮЗА
В ОБЛАСТИ СТРОИТЕЛЬСТВА**

**ИССЛЕДОВАНИЕ СТРОИТЕЛЬНЫХ КОНСТРУКЦИЙ
ЗДАНИЯ-ПАМЯТНИКА АРХИТЕКТУРЫ НАЧАЛА XX ВЕКА**

БОСОВЕЦ Ф.П., ЛОВЫГИН А.Н.

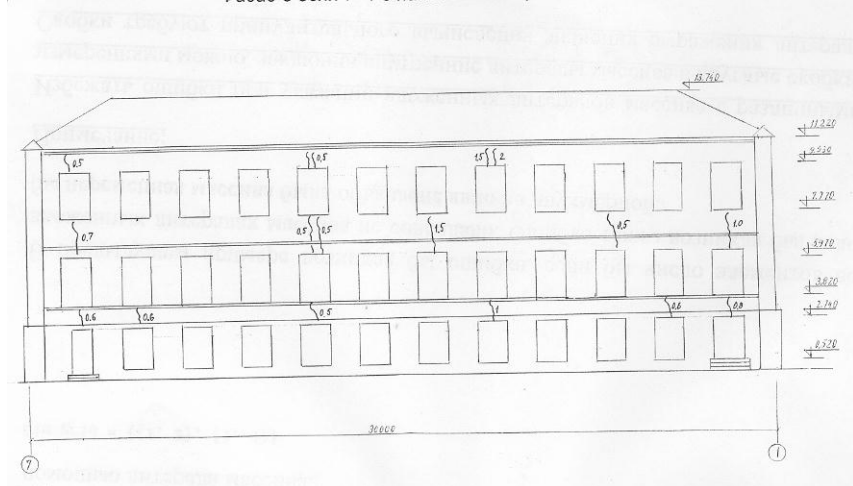
Фасад в осях 7-1 с нанесением трещин

Прочность и несущая способность кирпичных стен здания не вызывает сомнений. Однако во всех наружных стенах обнаружены сквозные трещины с шириной раскрытия от 0,5 до 2,0 мм. Основное количество трещин концентрируется в зонах оконных проемов, где жесткость стен значительно снижена. Следует отметить, все трещины в основном располагаются у оконных проемов верхних этажей (рисунок 4). При просадках грунтов трещины располагаются в зоне цоколя. Анализ за характером развития трещин показал, что все они стабилизировались и могут «дышать» от температурных перепадов. Причиной появления трещин несомненно силовой характер. Из опроса технических работников никто не помнит, когда они появились. По-нашему мнению, рассматриваемое здание, одно из немногих, которое сохранилось с довоенного периода в г. Минске. Видимо, основная причина и характер их образования (в верхних этажах) свидетельствуют, что они образовались от взрывной волны при

взрыве бомб и снарядов вокруг здания в период военных действий в 1941 г., при бомбардировке г. Минска гитлеровскими захватчиками.

Состояние наружных кирпичных стен, пораженных многочисленными трещинами, снижает монолитность и жесткость стены. Для повышения жесткости кирпичной коробки здания стены на уровне перекрытия над первым этажом и уровне чердака стягиваются стальными тяжами $\varnothing 25$ S400.
