**Е. П. Краснов**

## **ИССЛЕДОВАНИЕ РАБОТОСПОСОБНОСТИ КОРОБОК ПЕРЕДАЧ АВТОМОБИЛЯ ГАЗ-53**

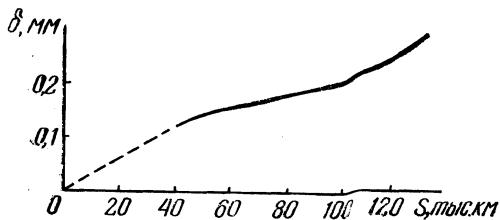
Рис. 1. График износа зубьев шестерен по выталкивающей толщине.

Исследование износа зубьев шестерен коробки передач позволило выявить определенную закономерность между величиной износа ( $\delta$ ) и пройденным пробегом ( $S$ ) автомобиля и построить приближенный график износа зубьев шестерен (рис. 1). Анализируя величины износа зубьев по толщине в зависимости от величины пробега, можно заметить, что величины износов и характер их нарастания согласуются с типовой кривой износа детали [2].

Начальный период работы зубьев, характеризующий приработку поверхностей, соответствует первому участку кривой. Кривая износа на этом участке резко поднимается вверх. В этот период происходит устранение неровностей — образуется гладкая поверхность рабочих профилей.

Затем на кривой износа отмечается второй, более пологий участок, лежащий в интервале примерно 50—100 тыс. км. Этот участок характеризуется плавным нарастанием величины износа зубьев по толщине и носит название участка нормального эксплуатационного износа. Эксплуатация автомобилей в интервале, лежащем выше 100—120 тыс. км, характеризуется резким возрастанием

износа, после чего шестерни становятся непригодными для дальнейшей эксплуатации.

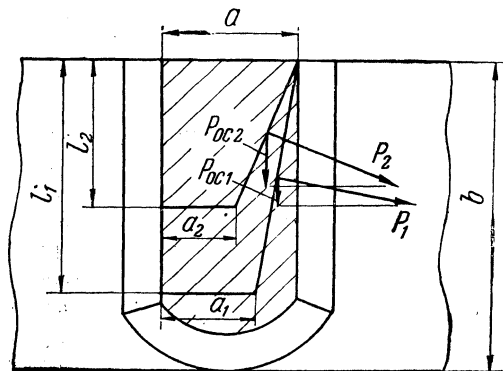
Износ зубьев шестерен первой передачи, а также шестерен блока заднего хода по толщине, как правило, сопровождается конусным износом по длине зуба, значительным изменением основного шага и отклонением эвольвенты. Конусообразный износ, достигающий 0,05—0,18 мм по длине зуба, является основной причиной самовыключения первой передачи и заднего хода, а значительные ошибки основного шага и отклонение эвольвенты вызывают возникновение динамической составляющей усилия на зубьях. По данным НАМИ [2] при значительном износе момент в зацеплении за счет динамической составляющей увеличивается в 3—4 раза.

Характер износа зуба по длине ( $l$ ), уменьшение рабочей длины зуба за счет скалывания рабочего торца, образование конусности и в связи с этим осевого выталкивающего усилия ( $P$ ) показано на

схеме зуба шестерни с сечением в плоскости делительной окружности (рис. 2).

Износ зуба по длине для цементируемых сталей опасен еще тем, что при износе на глубину выше 1,0—1,5 мм обнажается сравнительно мягкая сердцевина зуба, и дальнейший износ торца и соответствующее укорочение зуба происходят очень интенсивно.

Рис. 2. Схема износа зуба по длине и увеличения выталкивающей силы.

Для увеличения долговечности шестерен, имеющих торцевой износ и износ зубьев по длине, необходимо: 1) при включении первой передачи и заднего хода обратить особое внимание на безударное включение шестерен; 2) производить своевременную замену смазки; 3) обеспечить нормальную работу сцепления (сцепление не должно «вести»).
