## **Анализ причин аварии на циркуляционной насосной станции Минской ТЭЦ-5**

**Никитенко М.И., инженеры Корбут О.Б.,  
Архангельская Т.М.  
(БГПА)**

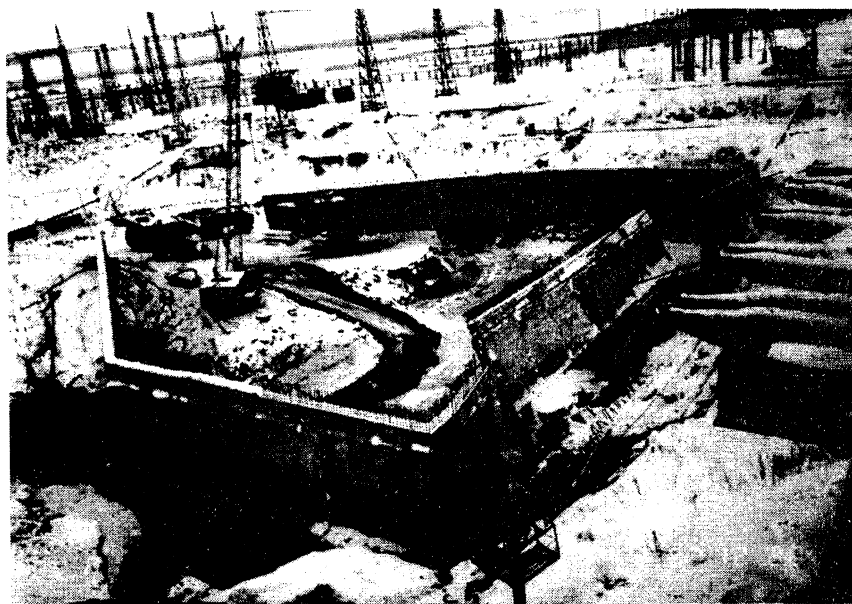
Фото 1

При выполнении земляных работ по раскрытию котлована циркуляционной насосной станции Минской ТЭЦ-5 11 декабря 1997 года произошла авария: откос котлована потерял устойчивость, вызвав опрокидывание двух, чрезмерный наклон восьми и деформирование угловых секций торцевой подпорной стены (рис.1).

Сочетание гидростатического давления оплывшего по откосу разжиженного грунта с гидродинамическим при наличии значительного градиента напора воды привело к потере устойчивости стены, которую не смогли удержать даже временные тяги, приваренные к расположенным сверху откоса трубам циркуляционных водоводов.

- мощное воздействие гидродинамического давления (фильтрационного напора) на стены за счет большого градиента при резком отключении водопонизительной системы и вызванное этим мгновенное фильтрационное разуплотнение (переход в текучее состояние) от взвешивания при резком подъеме воды;

Вид на ограждающую стену после аварии. (рис.1)

- выполнить крепление откоса за счет пригрузки его основания, армирования отсыпаемого грунта при помощи укладки бракованных железобетонных плит, а также нагелирования склона с устройством защитного бетонного покрытия и укладкой в бетон арматурных сеток;

- для уменьшения бокового давления грунта на подпорные траншейные стены при сохранении предусмотренного проектом количества анкеров осуществить с тыльной стороны стен обратную засыпку стабилизированной смесью из песка и цемента.

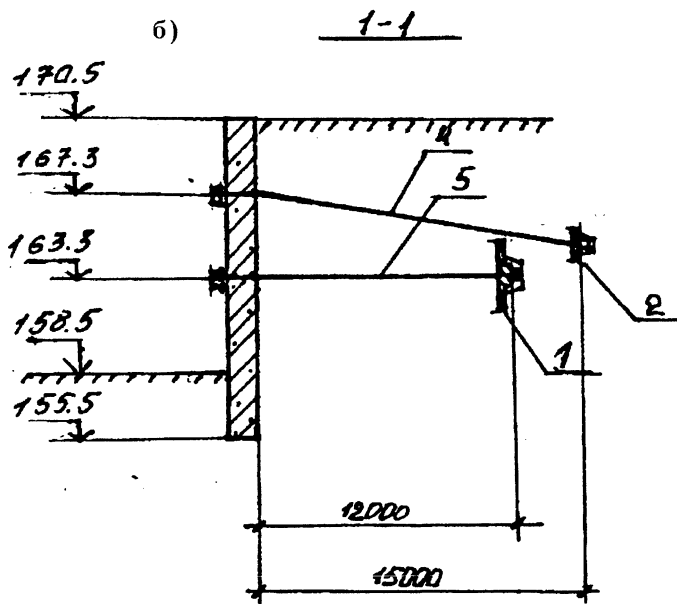
Рис.2. Устройство постоянных анкеров: а) – схема расположения,  
 б) – разрез  
 1, 2, 3 – плиты анкерные, 4, 5 – анкерные стержни

Ограждающие подпорные стены по наружному контуру насосной станции первоначально предусматривалось выполнить методом «стена в грунте» с устройством временных преднапрягаемых буро-инъекционных анкеров для обеспечения устойчивости стен в строительный период. Однако в принятом к производству проекте вместо буро-инъекционных анкеров предложены плитные (по якорному типу). Их устройство предусматривалось в открытом за стеной котловане при последующей засыпке местным грунтом с его послойным уплотнением. Количество ярусов анкеров уменьшено, а анкерование обращенной к откосной части территории торцевой стены по оси Б и нормально примыкающих к ней стен по осям 1 и 10 (рис.2) вообще не предусмотрено.

Анализ проектных решений заанкеренных ограждающих траншейных стен с водопонижением в период строительства и производством земляных работ при устройстве анкерных креплений свидетельствует о не безупречности принятого к реализации варианта. Нерациональна конструкция анкеров якорного типа, вызвавшая необходимость раскопки грунта и их обратной засыпки под защитой водопонижения. Неудачно сочетание закрытого снаружи и открытого внутри станции способов откачки воды.

- выполнить дополнительную защиту от коррозии анкерных тяг путем обсыпки их песчано-цементной смесью;
