## ОБСЛЕДОВАНИЕ ФУНДАМЕНТОВ ИСТОРИЧЕСКОГО ЗДАНИЯ «ДОМ ИГУМЕНА» В Г. ЧЕРНИГОВЕ

**Горб О. Н.<sup>1</sup>, Корзаченко Н. Н.<sup>1,2</sup>**

<sup>1</sup>*Черниговский государственный институт экономики и управления*

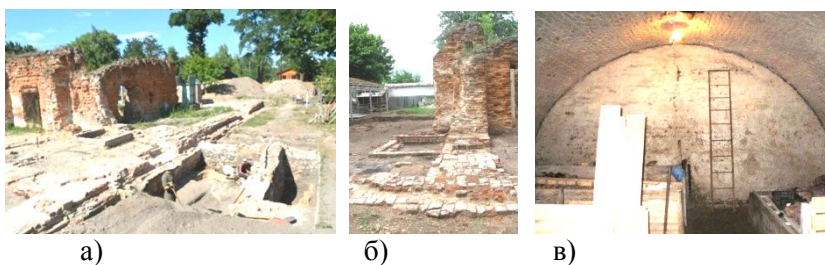
Общая характеристика технического состояния подвальной части, которая была доступна к осмотру, может быть оценена как "удовлетворительное" – элементы дома в целом можно эксплуатировать, но нужен ремонт, который необходим на данной стадии. Физический износ составляет 21%.

Общая характеристика технического состояния надземной части может быть оценена как "ветхое"; состояние остатков несущих конструктивных элементов – а "варийное" (особенно остатков перекрытия), ограниченное выполнение элементами дома своих функций. Физический износ составил 80% (рис.1).

**Рис. 1 – Дом Игумена: а), б) - общий вид; в) – состояние подвала**

Первым делом необходимо выполнить защиту существующих конструкций от внешнего воздействия (выветривание, чрезмерное увлажнение, поочередное замораживание и оттаивание несущих конструкций). Это может быть выполнено путем устройства отмостки вокруг дома, устройства дренажных и гидроизоляционных систем, штукатурки и зачеканки гидроустойчивыми растворами элементов стен и цоколя.

Необходимо исследовать состояние подземелья, к которому ограничен доступ из-за засыпки помещений землей, а также выполнить усиления отдельных конструкций, согласно составленного отчета [2,3] и выполнить архитектурные чертежи фасадов здания с целью восстановления здания в первичном виде.
