## **ВОССТАНОВЛЕНИЕ ЭКСПЛУАТАЦИОННОЙ ПРИГОДНОСТИ ШУМОЗАЩИТНЫХ ЭКРАНОВ**

**А.И. Згировский**

Белорусский национальный технический университет  
Минск, Беларусь

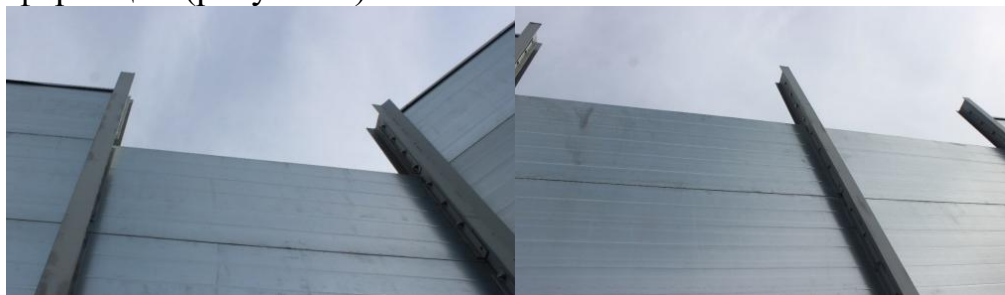
Монтаж панелей шумозащитного ограждения производился в период с декабря 2019 года по январь 2020 года. В январе 2021 года произошло обрушение ряда панелей (рисунок 1). Часть панелей получили значительные деформации (рисунок 2).

Рис. 1. Отсутствие шумозащитных панелей в результате их обрушения

Несущая способность смонтированных панелей шумозащитного экрана, не обеспечена для восприятия существующих эксплуатационных нагрузок. Выявлена большая деформативность этих панелей. От интенсивного ветрового давления в панелях возникли дополнительные напряжения, что привело к механическому надлому металлических обшивок. При деформациях панелей, превышающих предельно допустимую, произошло вытягивание опорных участков панелей из гнезд крепления (полка стойки двутавра и прижимной уголок), выходу из проектного положения и обрушению.

Необходимо отметить также, что одной из причин способствующих обрушению панелей является также повышенное ветровое давление в момент, предшествующий обрушению. Обрушение панелей произошло за счет исчерпания несущей способности шумозащитных панелей. Шумозащитный экран, расположенный в районе д. Прилесье Минского района, находится в местности со значительными перепадами высот. Участок местности в пределах д. Прилесье можно отнести к типу местности – III, а участок примыкающий к д. Прилесье, где отсутствуют строения, в зоне съезда к картодрому РСТЦ ДОСААФ, к типу местности – II. По данным метеонаблюдений скоростной напор ветра в момент, предшествующий обрушению превышал среднее нормативное значение в 2,5-3 раза, что и привело к негативным последствиям.

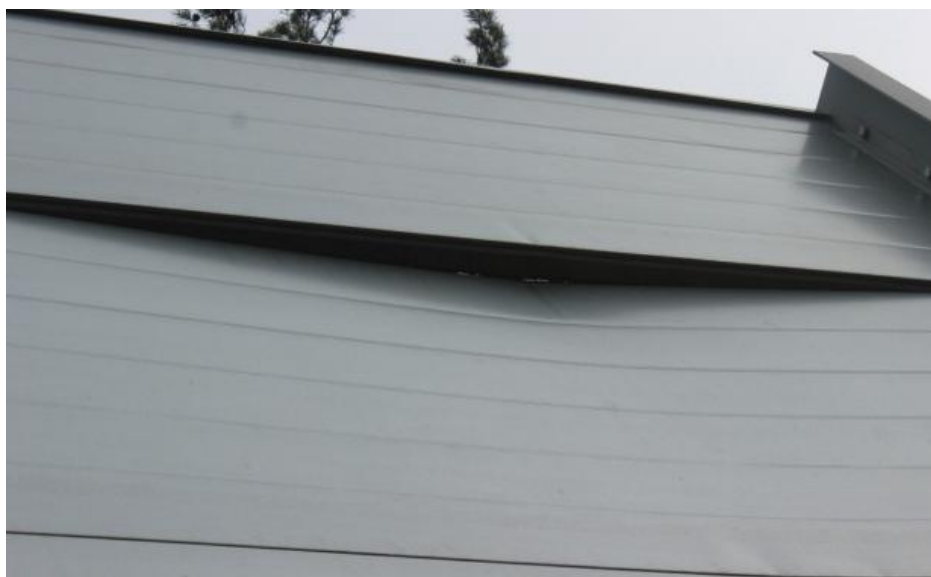
Рис. 2. Деформация шумозащитных панелей более 80 мм

- отсутствовали шумозащитные панели в результате их демонтажа после повреждения;
- деформации шумозащитных панелей находилась в пределах от 30 мм до 80 мм;
- механические повреждения (излом) шумозащитных панелей;
- механические повреждения (коробление обшивки) от ударных воздействий и следы надрезов стальной перфорированной обшивки шумозащитных панелей;
- полное и частичное отсутствие болтов в прижимных уголках шумозащитного экрана;
- отсутствие прижимных уголках шумозащитных панелей;
- прижимные уголки устроены не по всей высоте панелей;
- повреждения оцинкованного покрытия шумозащитных панелей в результате коррозии из-за разрушения гидроизоляции;
- глубина опирания шумозащитных панелей составляла 5-10 мм и в ряде случаев менее 5 мм (дефект монтажа);
- деформация или отсутствие верхнего защитного фартука шумозащитного экрана.

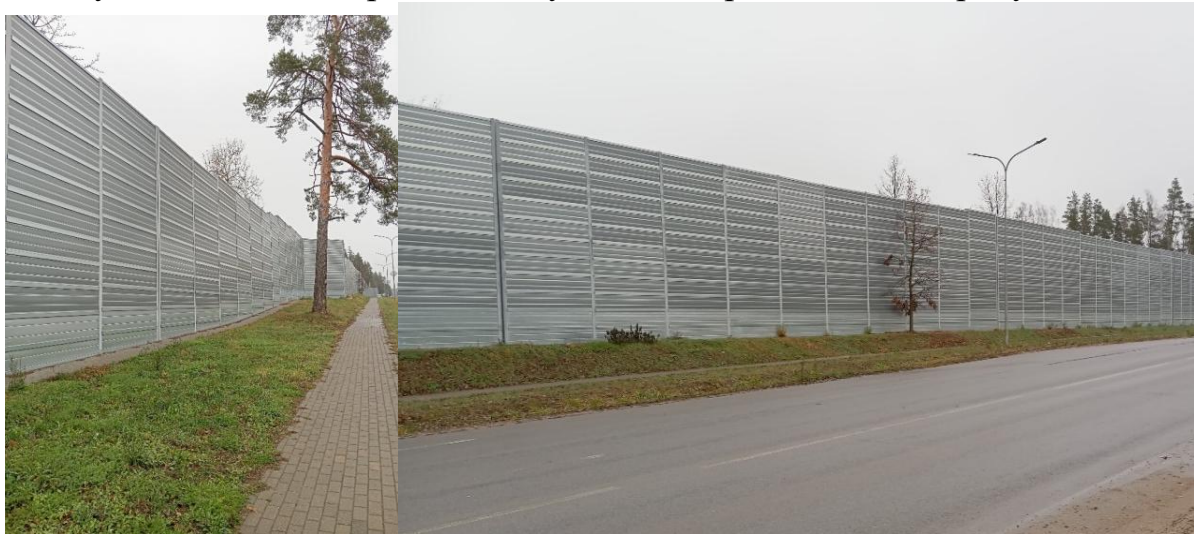
Рис. 3. Общий вид шумозащитного экрана после усиления стальными шляпными профилями.

Панели «Стройпласт» шумозащитного экрана высотой 7,2 м вдоль трассы картинга были усилены путем использования стальных шляпных профилей ПШ 90x20 мм толщиной 1,2 мм. Профили устанавливались в уровне продольных стыков панелей с двух сторон, а также по центрам панелей со 2-й по 6-ю. Первая (нижняя панель имела с двух сторон сплошную металлическую обшивку). Крепление выполнялось при помощи саморезов для сэндвич-панелей длиной 105 мм с шагом 400 мм. Общий вид шумозащитного экрана после усиления представлен на рисунке 3.

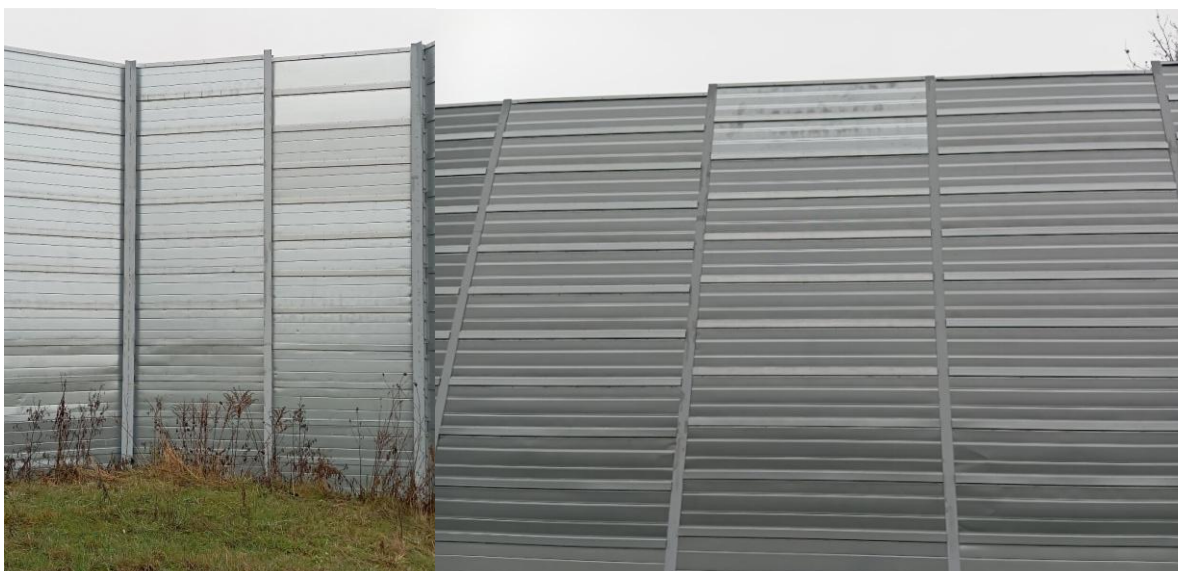
Рис. 4. Фрагменты усиления шумозащитного экрана с частичной заменой поврежденных панелей.

Поврежденные панели были извлечены и заменены на новые (см. рис. 4). Узел усиления панелей шумозащитного экрана при помощи шляпных профилей приведен на рисунке 5.

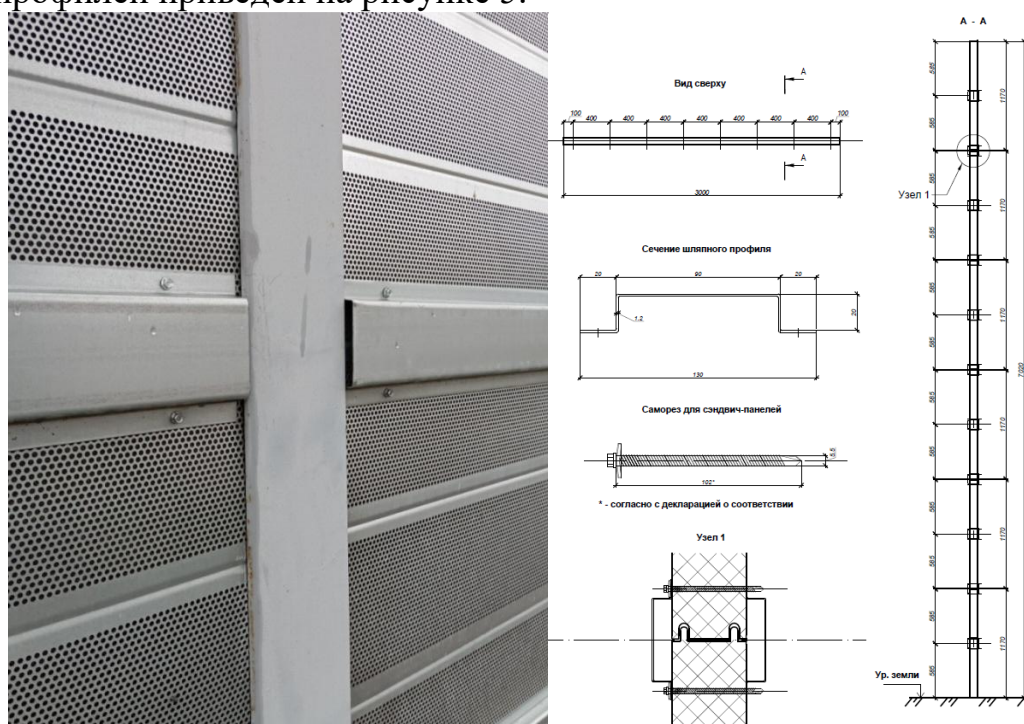
Рис. 5. Узел усиления панелей шумозащитного экрана
