УСИЛЕНИЕ ДОЩАТОКЛЕЕННЫХ АРОЧНЫХ КОНСТРУКЦИЙ С ДЕФЕКТАМИ В ВИДЕ ПРОДОЛЬНЫХ ТРЕЩИН

Згировский А.И., Минчукова М.Е.

Белорусский национальный технический университет
Минск, Беларусь

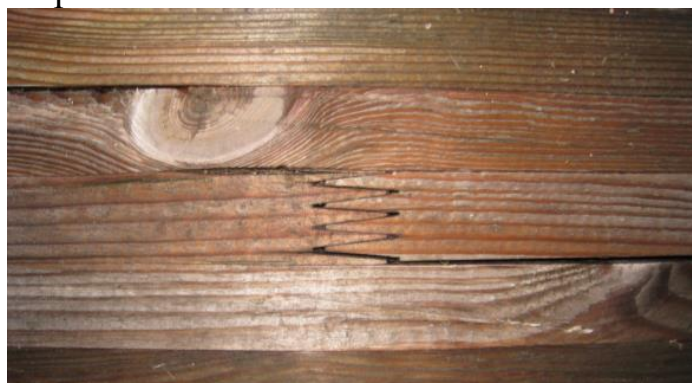
Дефекты изготовления возникают при нарушении технологического процесса производства конструкций. Для клееных деревянных конструкций характерны следующие дефекты: сушка пиломатериалов при жестких режимах (приводит к короблению досок, появлению значительных внутренних напряжений в клеевых элементах и расслоению по клеевым швам), превышение нормативных сроков хранения синтетических смол, несоблюдение правил приготовления клеев приводит к снижению прочности клеевых швов и их расслоению в процессе эксплуатации (рисунки 1 и 2).

Рис. 1. Дефект зубчатого соединения

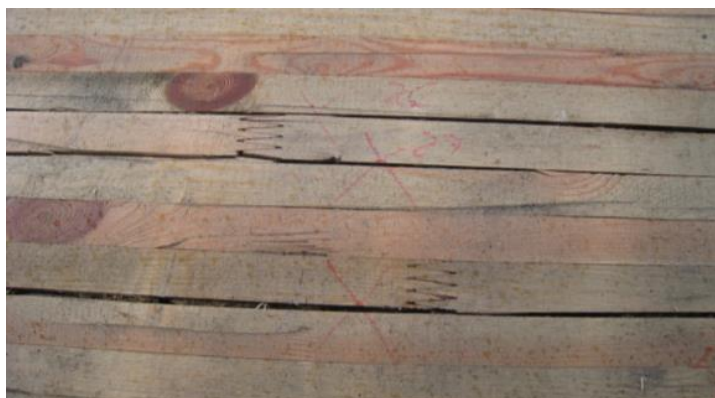
Расслоение по клеевым швам наиболее часто встречается в сечениях с максимальной поперечной силой (например, вблизи опорных узлов), а также в местах концентрации больших внутренних напряжений. Основная причина расслоений по клеевым прослойкам является некачественное изготовление конструкций. При наличии таких дефектов безопасная эксплуатация не гарантирована.

Рис. 2. Трещины по клеевым прослойкам

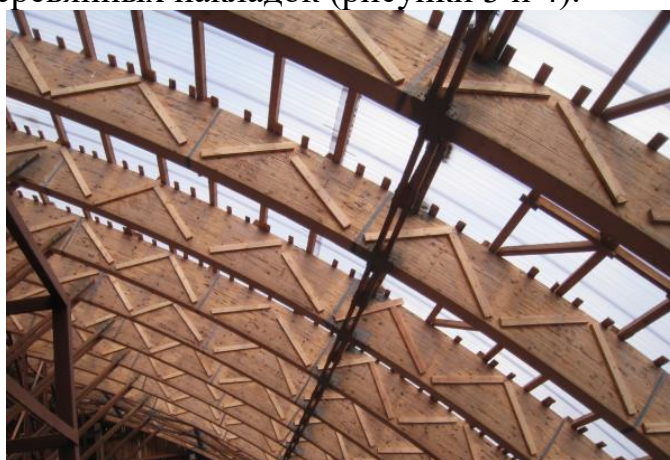
Рис.3. Общий вид арок склада, усиленного холстами и накладками

По результатам натурных испытаний была предложена и реализована схема усиления арочных конструкций с использованием углеродволоконных холстов и деревянных накладок (рисунки 3 и 4).

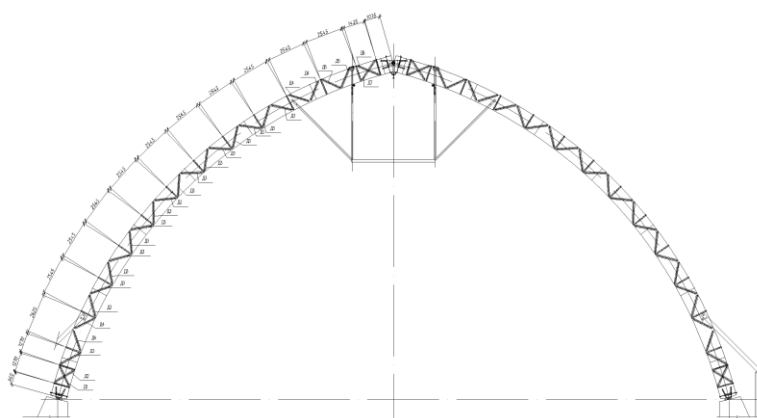
Рис. 4. Схема усиления трехшарнирной арки стрельчатого очертания.

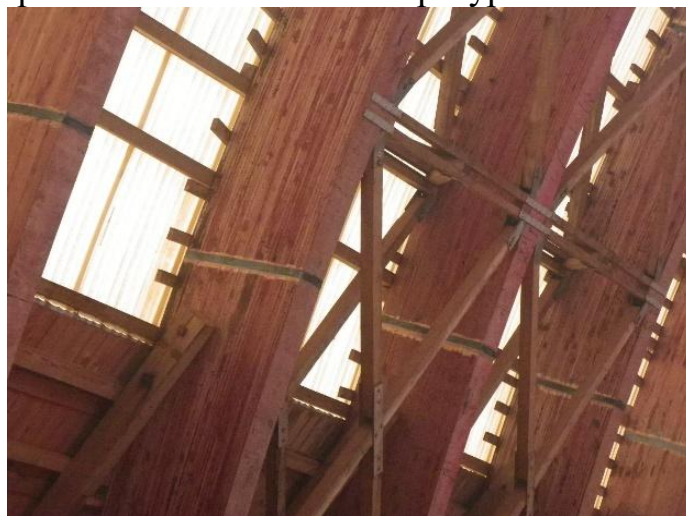
При обследовании установлены многочисленные повреждения в виде трещин шириной от 0,5 до 5 мм развитием 0,5 – 1,5 м (локальные) до 3–11 м и более (магистральные). Глубина развития поверхностных трещин составляет от 20 мм до 150 мм. Выявлены сквозные трещины, проходящие по смежным рядам досок клееного пакета с обеих сторон полуарок. В основном трещины проходили между досками клееного пакета (разрушение по клеевой прослойке). В ряде случаев выявлены трещины, переходящие с одного ряда досок на соседний. Выявлены также трещины, проходящие по древесине.

Анализ данных натурального освидетельствования несущих клееных арок склада мелкозернистого концентрата №2 на 2РУ в г. Солигорске позволил сделать следующие основные выводы – дефекты возникли при нарушении условий хранения срок на строительной площадке. Полуарки длительное время (более полугода) находились на строительной площадке без укрытия. Дефекты проявились в результате появления значительных внутренних напряжений в клеевых элементах, что привело к расслоению в основном по клеевым швам.

Рис. 5. Усиления арок углеродволоконными холстами без деревянных накладок

Было рекомендовано произвести усиление полуарок при помощи углеродволоконных холстов FibArm Tape 230/300 шириной 60 мм на эпоксидном клее. Кроме того, по просьбе заказчика отказались от использования деревянных накладок, и всё усиление выполнялось при помощи углеродволоконных лент без деревянных накладок (рисунки 5 и 6).

Работы по усилению выполнялись в следующей последовательности: производилась разметка участков усиления полуарок; до приклейки углеродволоконных холстов тщательно подготовлено основание. Поверхность, на которую наклеивались углеродволоконные холсты обезжиривалась, обеспыливалась и выравнивалась (поверхность, на которую наклеивались углеродволоконные холсты, была прострогана или профугована, и не имела перепадов по высоте). Непосредственно до приклеивания углеродволоконных холстов шириной 60 мм поверхность, на которую втирается клеевой раствор была высушена. Влажность древесины полуарок находилась в пределах 12-15%. Все работы по усилению выполнялись в закрытом помещении только при положительной температуре.

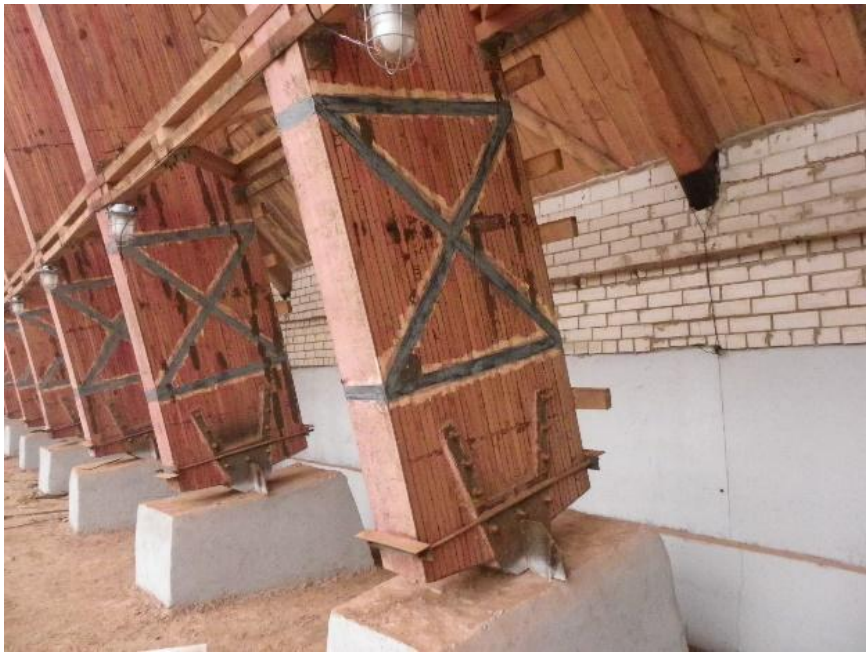
Рис. 6. Усиление приопорной зоны

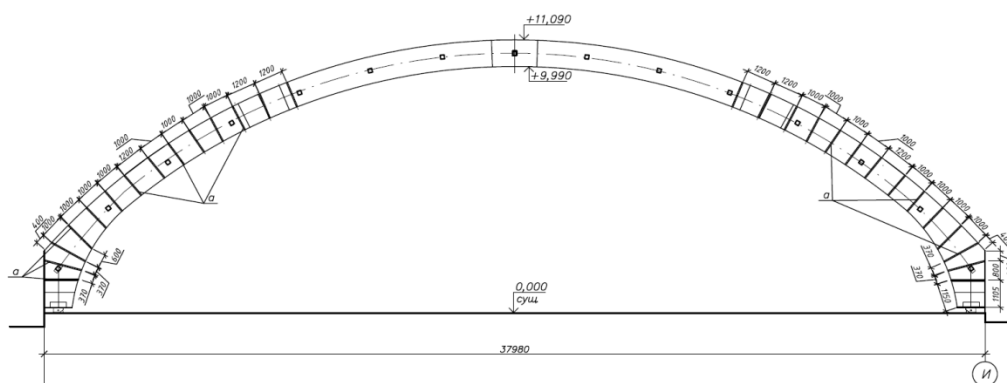
Рис. 7. Схема локального усиления углеводволоконными лентами и накладками из LVL

В ходе реконструкции арка была рассчитана на увеличенную нагрузку, в связи с дополнительным весом принятого пирога кровли, а также с учетом изменения временных нагрузок. Были предложены два варианта: первый, методом изменения конструктивной схемы путем введения стальной затяжки на средней трети высоты (около 5 м от уровня опорного узла). Этот вариант не решал проблему расслоения арок. Второй, путем усиления самых напряженных частей арки накладками из LVL бруса. Места работы

древесины на растяжение (на длине 6 м от карнизного узла) были усилены помощи углеволоконных холстов на эпоксидной смоле (рисунок 7 и 8), расположенными радиально с шагом 1,0-1,2 м. Такой метод позволил препятствовать развитию продольных трещин.

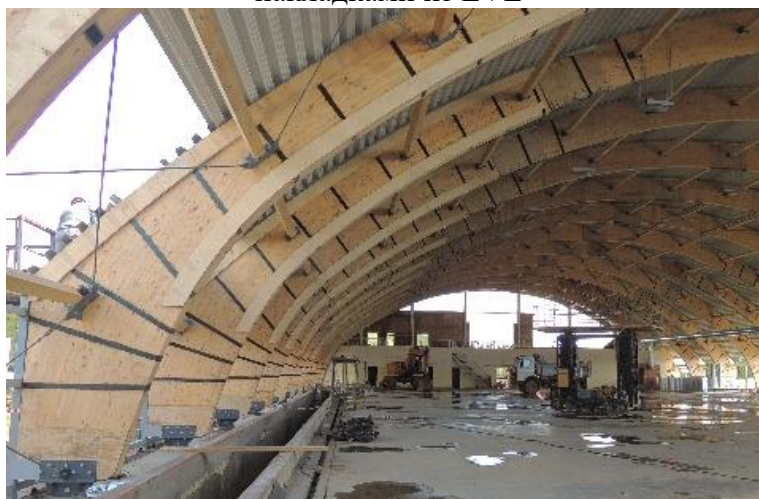
Рис. 8. Фрагмент усиления двухшарнирной арки
