ОЦЕНКА ФИЗИЧЕСКОГО ИЗНОСА ОТМОСТКИ КЛЕПАННЫХ ВЕРТИКАЛЬНЫХ РЕЗЕРВУАРОВ ДЛЯ ХРАНЕНИЯ НЕФТЕПРОДУКТОВ

Строганова А.Д.

Белорусский национальный технический университет, Минск, Беларусь

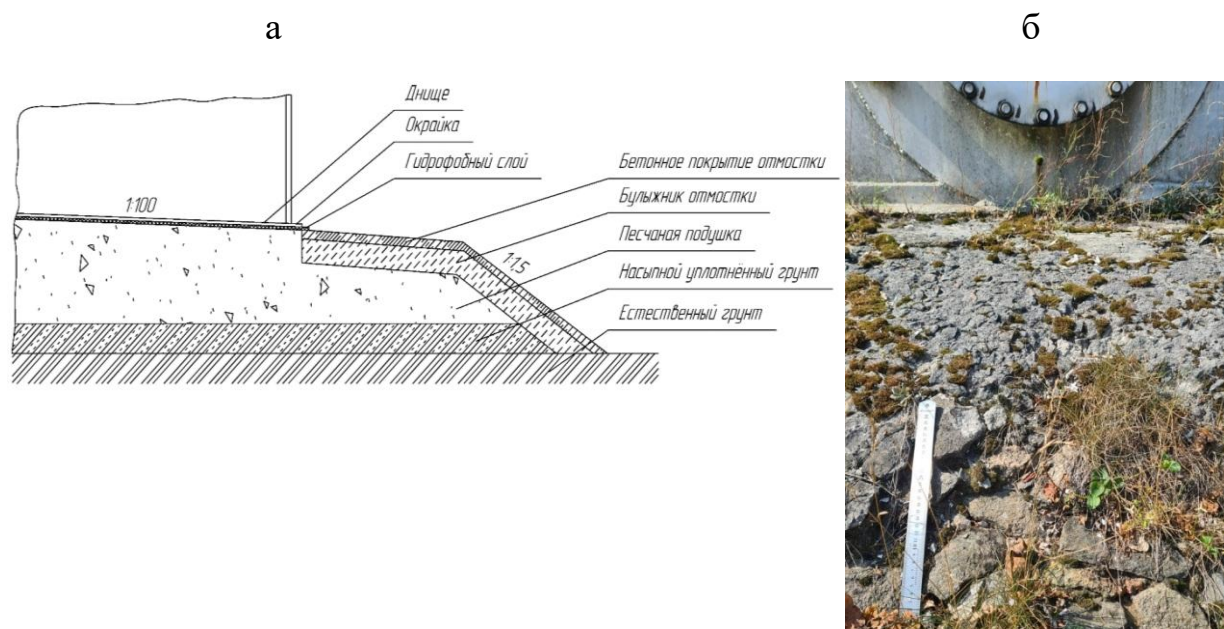
Ввиду того, что нарушения сплошности бетонного покрытия отмостки рассматриваемого резервуара отмечено не было, для иллюстрации выполненного укрепления булыжником откосов песчаной подушки резервуара на рисунке 2, б представлен дефект в виде скола выполненной по аналогичной технологии отмостки резервуара вертикального стального объёмом 1000 м³, выполненного «полистовым» методом с соединением листов сварочными швами РВС-1000 в 1954 г.

Рис. 2. Основание резервуара РВК-1000
 а – схема устройства основания резервуара РВК-1000;
 б – дефект отмостки РВС-1000

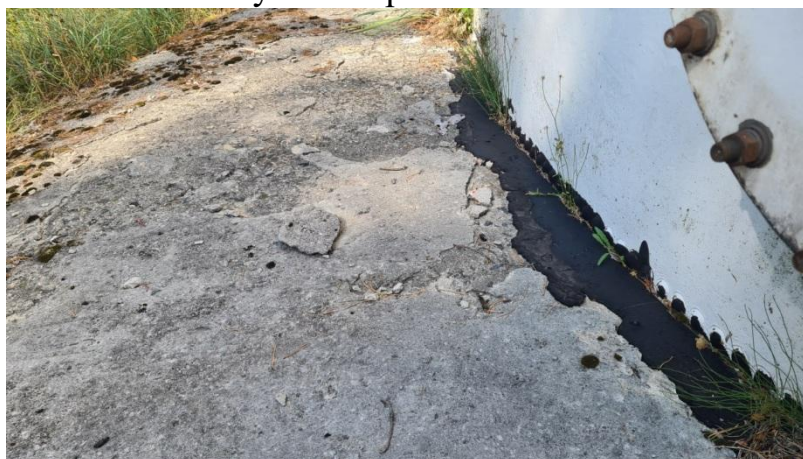
Визуальное обследование отмостки резервуара позволило установить, что отмостка резервуара находится в удовлетворительном состоянии.

В результате проведенного осмотра были выявлены несколько дефектов бетонного покрытия отмостки (рис. 3):

- гравелистая поверхность, появление которой возможно из-за недостаточного уплотнения бетонной смеси;
- поверхностные раковины, к одной из причин появления которых можно отнести скопления воздуха в бетонной смеси;
- эрозия бетона как следствие погодных условий.

Особо следует отметить, что трещин выявлено не было.

Немаловажным моментом является выявленное нарушение сплошности гидрофобного слоя в зоне узла сопряжения нижнего пояса и днища.

Рис. 3. Текущее состояние отмостки РВК-1000

Также при осмотре было выявлено наличие растительности на отмостке резервуара, что для объекта, находящегося в эксплуатации, квалифицировалось бы как несоответствие требованиям нормативной документации. Указанные выше дефекты и несоответствие требованиям могут послужить причиной проведения текущего ремонта резервуара, который, согласно [4] может включать в себя такой вид работ, как ремонт отмостки вокруг резервуара с восстановлением до 100% общей площади отмостки.
