МОСТ ЧЕРЕЗ РЕКУ ДНЕПР

Франскевич Д.И.

(Научный руководитель - Костюкович О.В.)

Мост через реку Днепр – большой автодорожный городской железобетонный мост с рамно-подвесными и балочными разрезными предварительно-напряженными пролетными строениями на массивных опорах, построен в 1968 году.

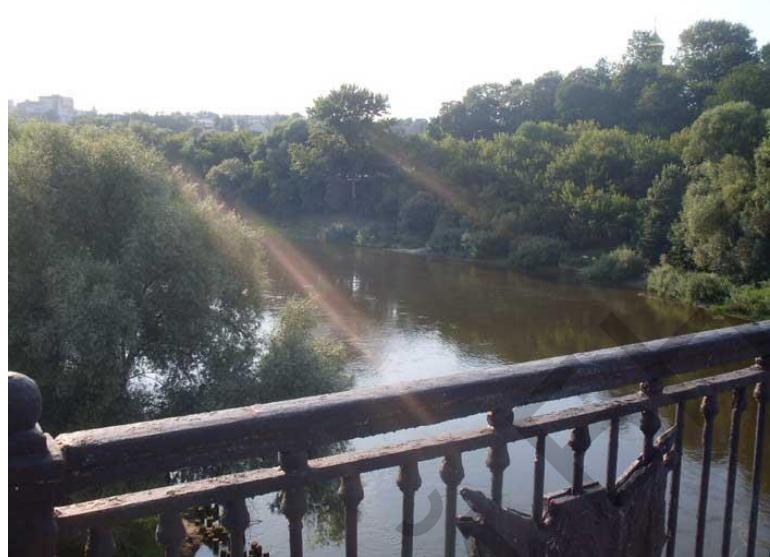
Рисунок 5

- Смещение опоры №8 в сторону пролета №7 и наклон опоры №8 в сторону правобережного подхода;

- Отсутствие объединения шкафной стенки опоры № 8 с телом насадки;
- Вертикальные сквозные силовые трещины в промежуточных опорах.

Смещение и значительный наклон валков в сторону шкафной стенки

- Коррозия и обрывы пучков преднапряженной арматуры консолей опор №5 и №6, на которые опираются 33-метровые балки подвесок в пролетах 4.5, и 6.
- Трещины в корнях консолей №№1,2,3 опоры №6, и замачивание корней этих консолей;
- Разлом бетона по верху корня консоли №1 пролета 6, приведший к смещению верха консоли в верховую сторону на 5 см.
- Уменьшение сжатой зоны бетона консолей №1 опоры №6 (разлом произошел на 4/5 высоты корня консоли).
- Неудовлетворительное состояние железобетонных плит ездового полотна между балками Б5-Б6 и Б6-Б7, коррозия бетона и арматуры, проломы.

- Недостаточная ширина проезжей части;
- сквозные разрушения тротуаров на проходящей части, неровности в покрытии с поперечными трещинами;
- деструкция защитного слоя бетона тротуарных блоков с оголением и коррозией арматуры, недостаточный защитный слой бетона по низу тротуарных плит;
- разлом в верховом тротуаре над опорой №6.

- Наличие железобетонной плиты в теле насыпи подхода к опоре №;
- просадка насыпи правобережного подхода.

- силовые кабели под верховым тротуаром находятся в зоне аварийных работ.
