## **Результаты натурного обследования несущих строительных конструкций покрытия крытого рынка в г. Мозырь**

Белорусский национальный технический университет,  
Минск, Беларусь

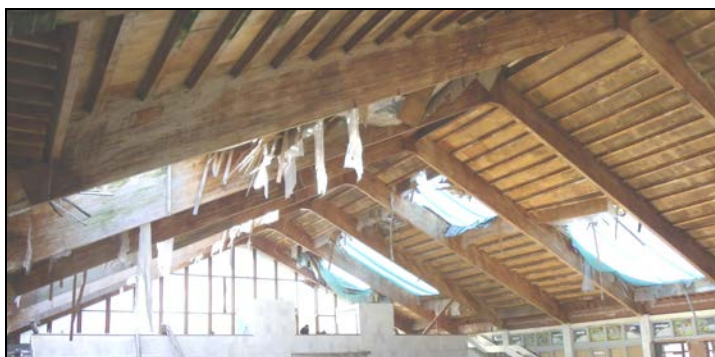
Рисунок 2 – Внутренний интерьер крытого рынка

- 1) прогоны увлажнены в местах протечек кровли, особенно в опорных зонах;
- 2) выявлено разрушение защитного покрытия на отдельных участках в виде биоповреждения (мох, плесень);
- 3) выявлено дополнительное обрушение кровли и прогонов покрытия;
- 4) разрушение защитного покрытия арок на многочисленных участках;
- 5) поверхностная коррозия металлических элементов крепления.

8. Для проведения аварийно-восстановительных работ крыши здания крытого рынка требуется выполнить следующий комплекс работ:

- разборку существующих элементов кровли, прогонов, подшивки, утеплителя, за исключением полуарок и распорок;

- просушку деревянных элементов крыши естественным образом в весенне-летний период на протяжении не менее 2-3 недель;

- произвести био-, огнезащитное покрытие деревянных элементов;

- антикоррозийное и огнезащитное покрытие металлических элементов;

- устройство новой конструкции кровельного покрытия основного здания крытого рынка в соответствии с проектом.
