Анализ причин разрушения материала труб полотенцесушителей

Студенты гр. 104513 Шахно А.А., гр. 104214 Генюш И.П., Гегеня Д.В.
Научные руководители – Стефанович В.А., Борисов В.Г.
Белорусский национальный технический университет
г. Минск

Целью данной работы является установление причин точечного разрушения трубчатых элементов полотенцесушителей.

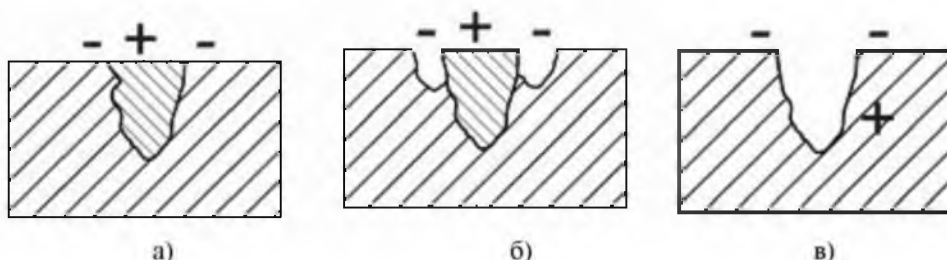
Границы металла, соприкасающиеся с неметаллическими включениями являются анодами по отношению к включениям, что приводит к их быстрому разъеданию (рисунок 1, а).

По мере развития питтинга (рисунок 1, б) происходит выпадение неметаллического включения (рисунок 1, в) в электролит и дальнейшее развитие локальной коррозии происходит путем возникновения аэроционных пар – щелевая коррозия. В процессе роста питтингов их число практически не увеличивается. Это связывают с тем, что возникли питтинги, работающими анодами, они играют роль протекторов и тем самым резко уменьшают вероятность появления новых питтингов.

Рисунок 1 – Развитие коррозионного разрушения металла в зоне неметаллического включения: а – начало питтинга; б – развитие питтинга; в – выпадение неметаллического включения и переход питтинга в щелевую коррозию.

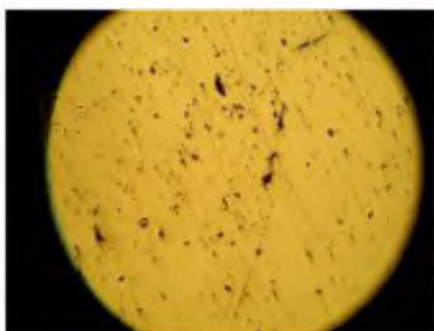
Исследование на загрязненность неметаллическими включениями труб полотенцесушителя показало, что распределение неметаллических включений по длине и сечению трубы неравномерно: в отдельных местах загрязненность в 3...5 раз больше, чем других. Данные очаги повышенной загрязненности неметаллическими включениями, особенно крупными (рисунок 2), являются местами локального коррозионного разрушения трубы.

Рисунок 2 – Микроструктура продольного шлифа в зоне максимального загрязнения
неметаллическими включениями x100

Таким образом, высокая загрязненность неметаллическими включениями в отдельных местах трубы является причиной высокой коррозии, что приводит к нарушению сплошности трубы в процессе эксплуатации
