Результаты применения неэффективной конструкции деформационного шва
при проектировании мостовых сооружений

Шкляр В.Х.

Государственное Предприятие «Белгипродор»,

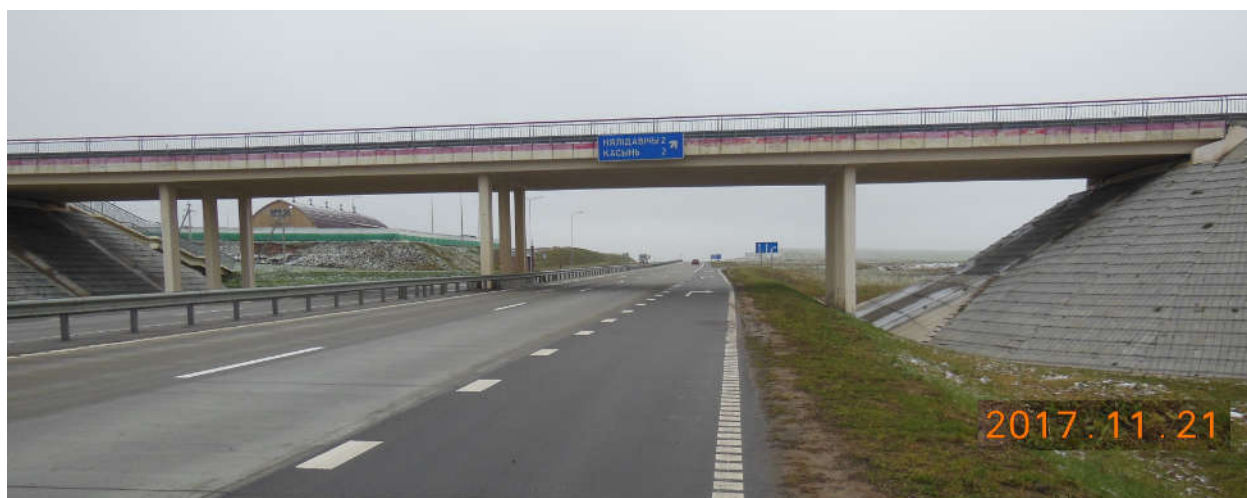
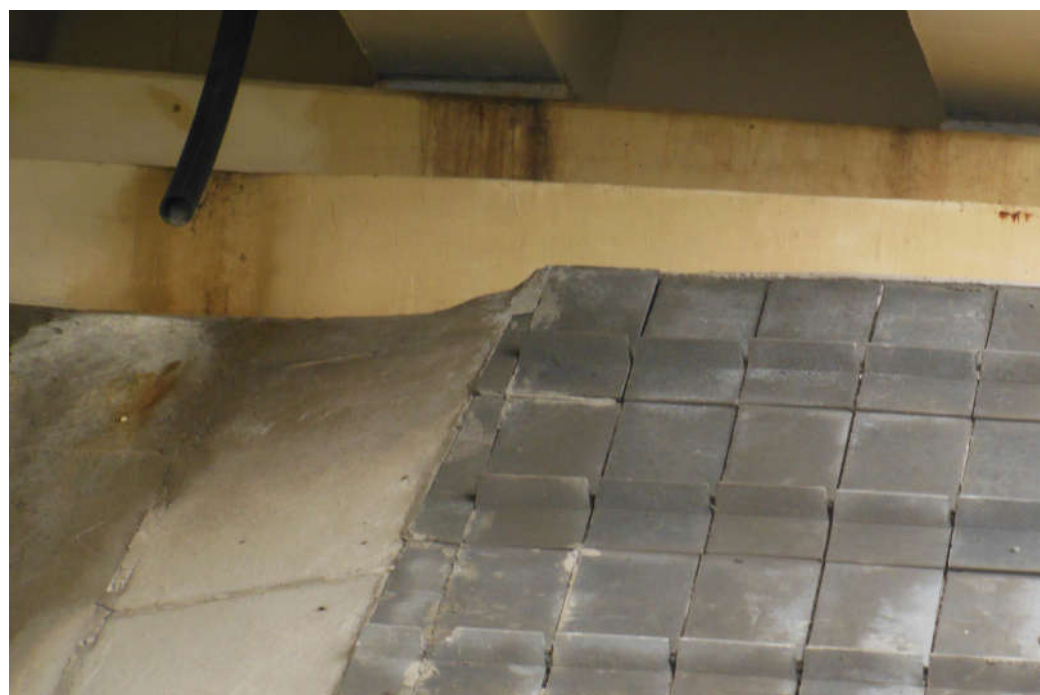
Путепровод на МКАД - 2 (М14) Нелидовичи – Косынь
(Построен в 2015 г.)

На фотографиях видны протечки воды через деформационный шов после двух лет эксплуатации.

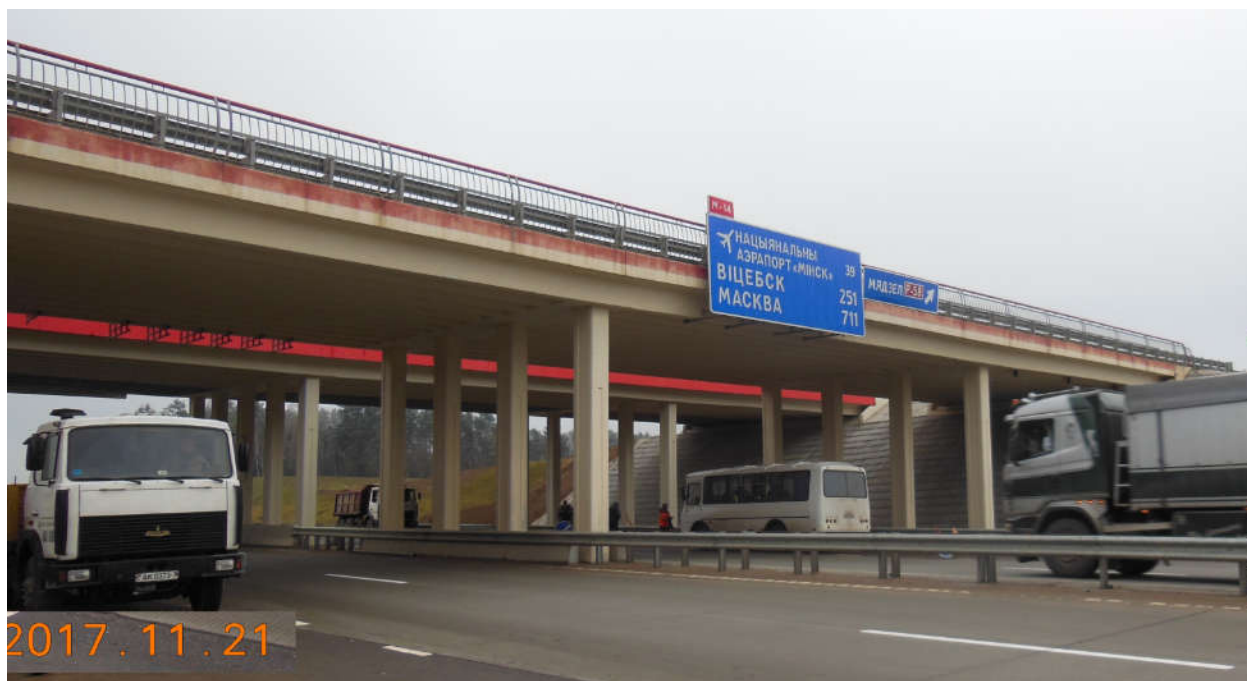
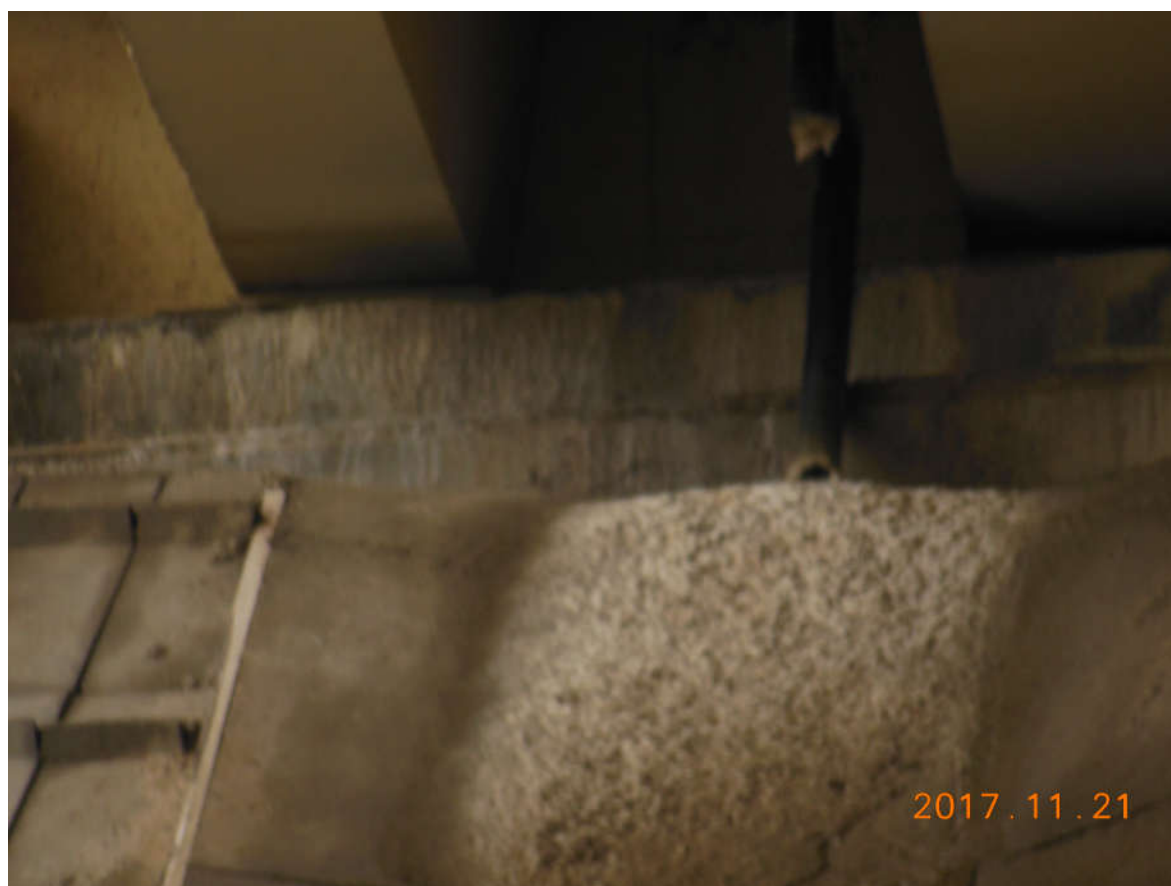
Путепровод через МКАД - 2 (М14) на а.д. Р-58
(Построен в 2015 г.)

Видны протечки воды через деформационный шов после двух лет эксплуатации.

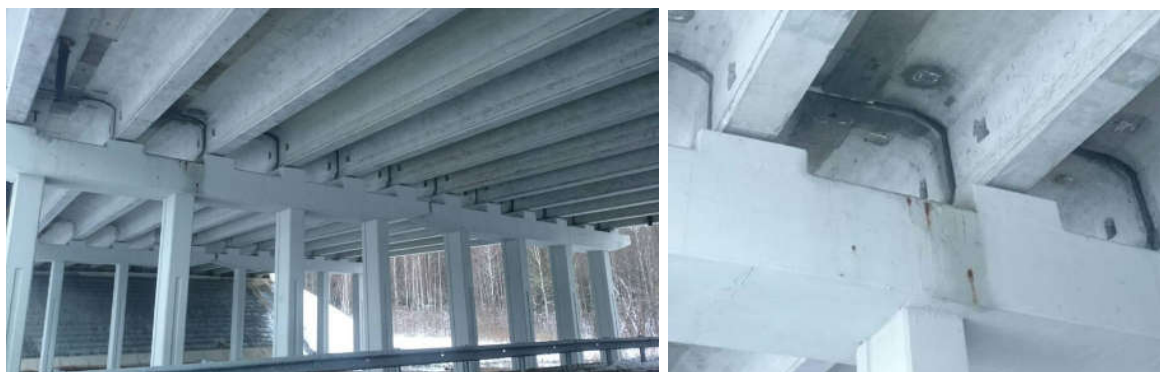
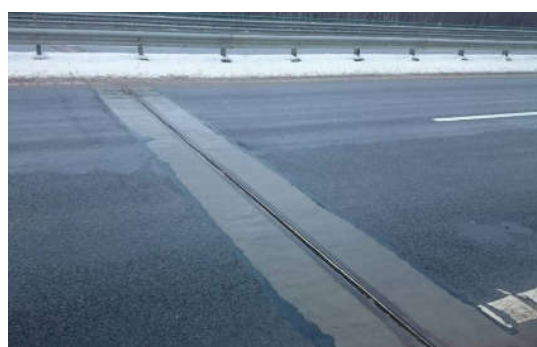
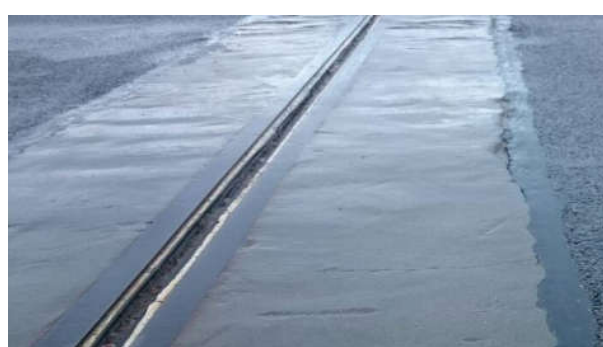
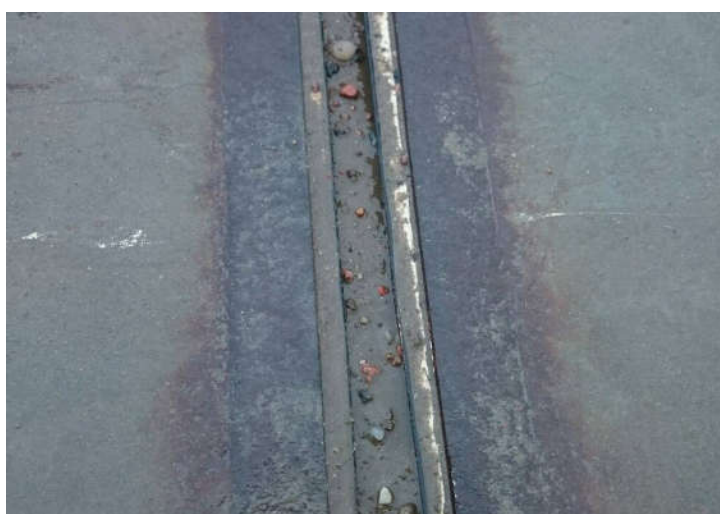
Мост через р. Клева на а.д. М-4 Минск-Могилев
Новая конструкция деформационного шва
(Построен в 2012 г.)

На фотографиях видно, что деформационный шов через 5 лет эксплуатации сооружения остается водонепроницаемым и не имеет механических повреждений. Причина видимого незначительного намокания насадки не установлена. Мост четырехпролетный имеет один деформационный шов, что позволяют технические характеристики этого шва.

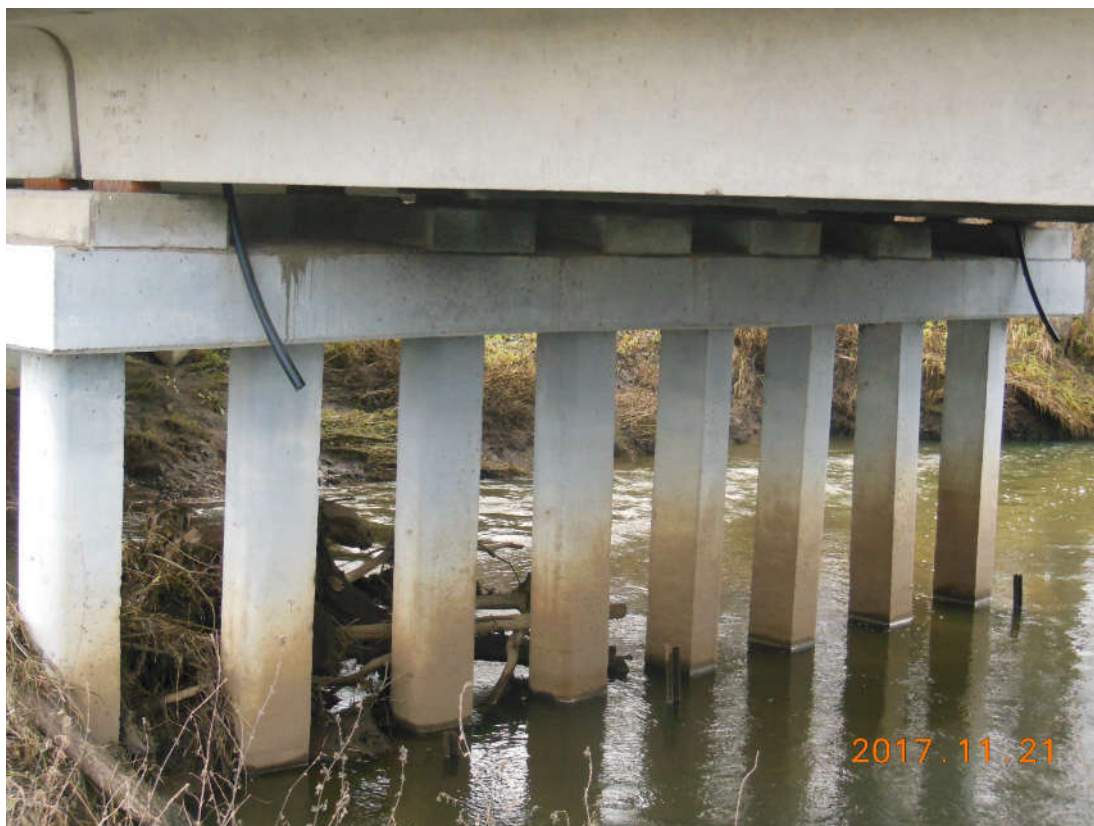
Мост через р. Уса на а.д. Заславль-Дзержинск-Озеро
Новая конструкция деформационного шва
(Построен в 2010 г.)

Через 7 лет эксплуатации деформационного шва появилась незначительная протечка воды. Вероятной причиной является разжижение герметика с целью удобства его укладки.

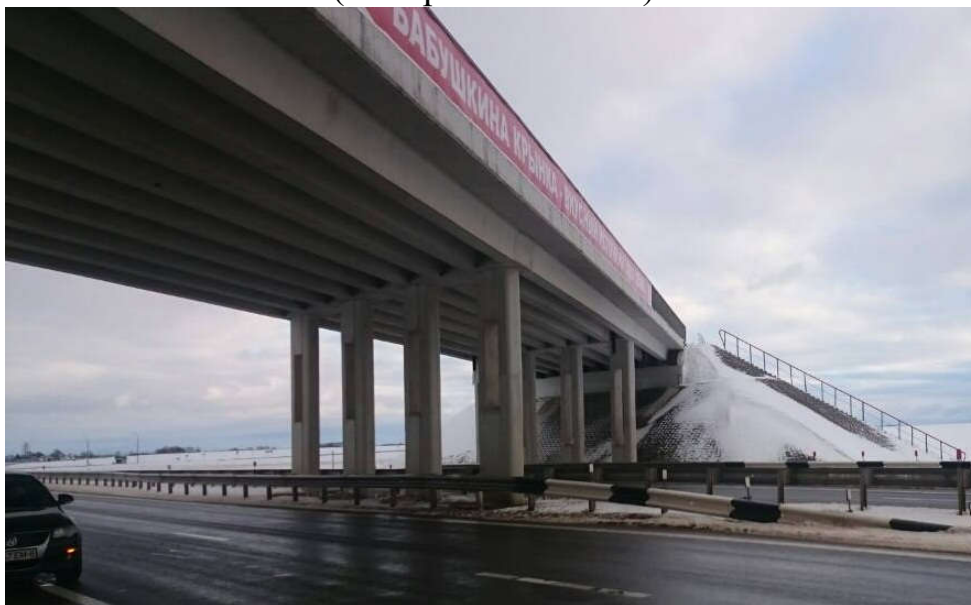
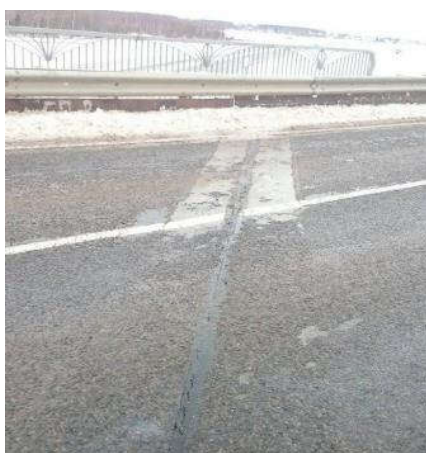
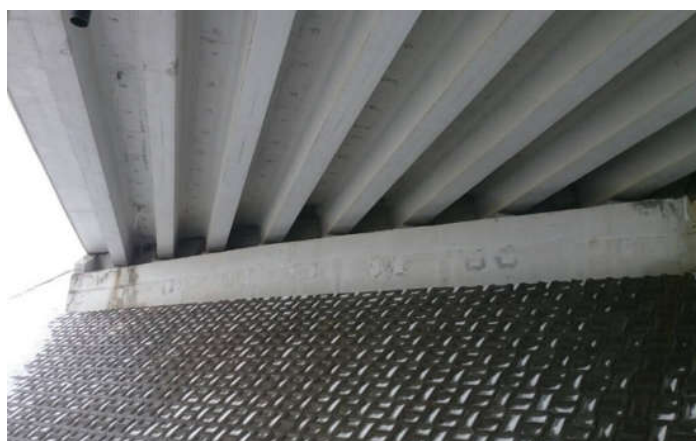
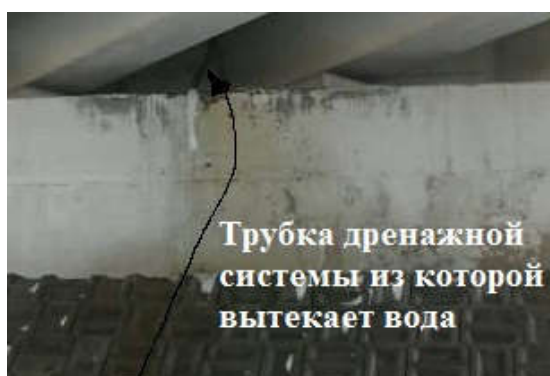
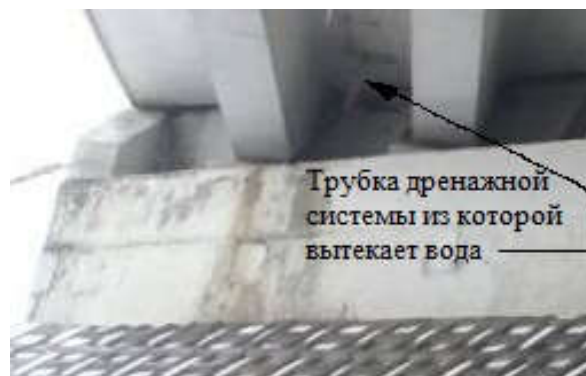
Путепровод на 176 километре а.д. М-4 Минск-Могилев
Новая конструкция деформационного шва
(Построен в 2010 г.)

На фотографиях видно, что деформационный шов через 7 лет эксплуатации сооружения остается водонепроницаемым и не имеет механических повреждений. Причиной видимых протечек воды на насадке являются трубки из которых вытекает вода из дренажной системы мостового полотна.
