АНАЛИЗ ПРИЧИН РАЗРУШЕНИЯ ПОДХОДОВ К МОСТУ ЧЕРЕЗ РЕКУ ЮГ В ПЕРМСКОМ КРАЕ

*Пермякова Алёна Юрьевна, студентка 2-ого курса, магистрант, кафедра «Автомобильные дороги и мосты», Пермский национальный исследовательский политехнический университет, г. Пермь
(Научный руководитель – Бартоломей И. Л., канд. техн. наук, доцент)*

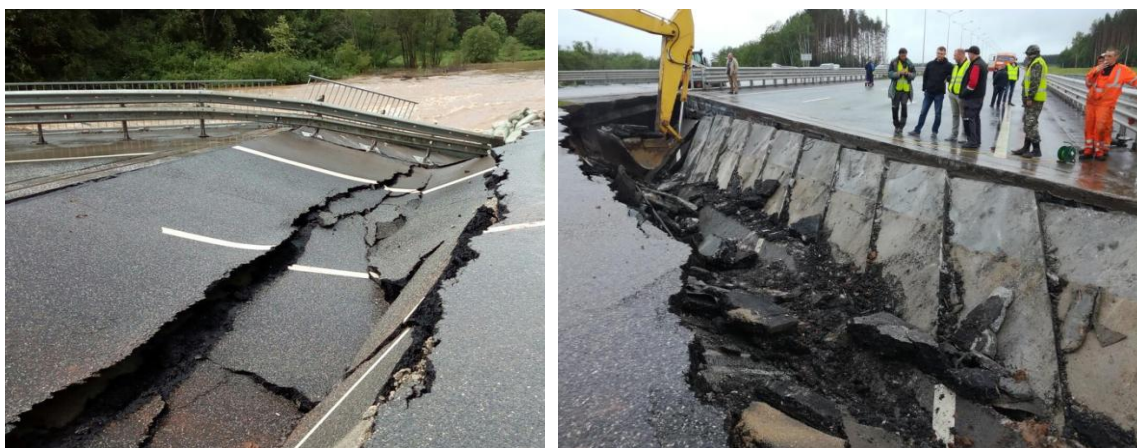
7 июля 2017 году на дорожном полотне моста через реку Юг произошло проседание грунта шириной 4 м с размывом части насыпи, что вызвало разрушение переходных плит (Рис. 1).

Рисунок 1 – Разрушение зоны сопряжения насыпи с искусственным сооружением через реку Юг

Третьей причиной называют недоуплотнение конусов искусственного сооружения.

Из вышесказанного можно сделать вывод, что наиболее вероятной причиной случившегося можно назвать спрямление русла реки и необходимость усиления конструкций моста и подходов к нему в случае аварийных ситуаций, которая не была учтена при проектировании.

Восстановительные работы велись две недели. За этот промежуток времени были установлены заборные стенки моста и струенаправляющая конструкция из шпунта, была произведена отсыпка конуса насыпи

дренирующим грунтом и монтаж переходных плит сопряжения с последующим омоноличиванием. Завершающим этапом стало устройство асфальтобетонного покрытия.

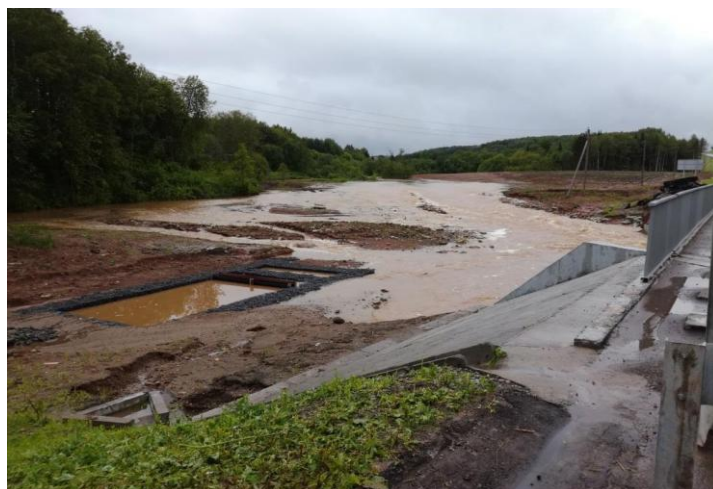
Выделяют несколько причин произошедшей аварии. Во-первых, обрушение могло произойти из-за сверхнормативной нагрузки на конструкцию моста в связи с повышением уровня воды в реке Юг после продолжительных дождей, а также аварийного сброса воды с гидротехнического сооружения

Рисунок 2 – Повышение уровня воды в реке Юг

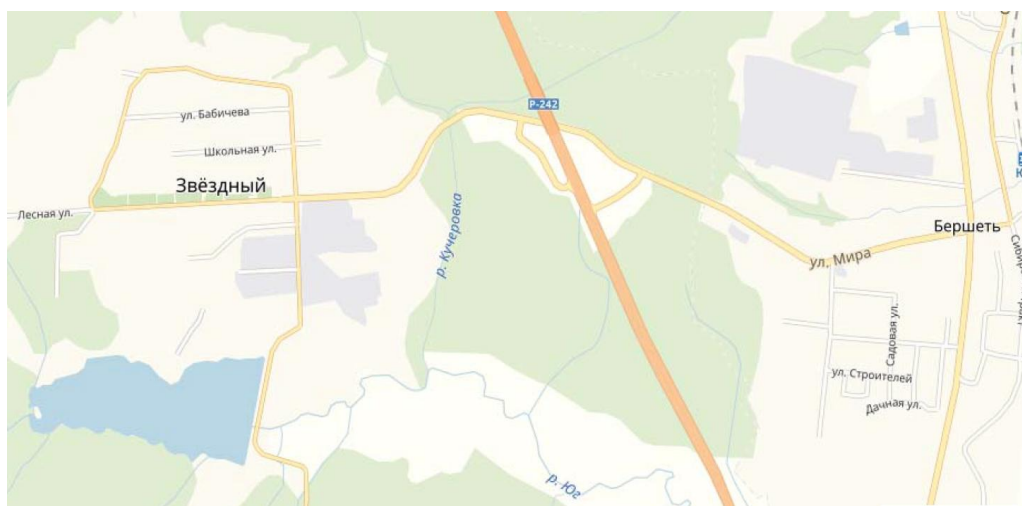
(дамбы) в п. Звездный. (Рис. 2). В 1973 году в поселке был оборудован пруд, площадью 33 га (Рис. 3).

Рисунок 3 – Пруд в п. Звёздный и река Юг
