*Defects of continuous cast still billets, which run because of the deviation from the given technology, are investigated and causes of their forming are established in JSC "BSW".*

И. А. КОВАЛЕВА, Н. А. ХОДОСОВСКАЯ, И. А. ГУЗОВА, А. В. ДЕМИН, ОАО «БМЗ»

## ИССЛЕДОВАНИЕ ДЕФЕКТОВ НЕПРЕРЫВНОЛИТОЙ ЗАГОТОВКИ ДИАМЕТРОМ 200 мм И ПРИЧИН ИХ ОБРАЗОВАНИЯ В УСЛОВИЯХ ОАО «БМЗ»

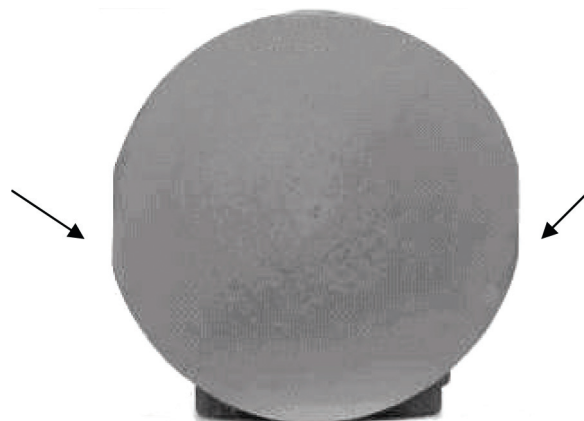
«Площадки» – наличие прямых участков (рис. 1), расположенных с одной или двух диаметрально противоположных сторон круглой непрерывнолитой заготовки, образовавшихся из-за давления тянущих модулей. Предотвратить образование данного дефекта можно путем снижения давления на непрерывнолитую заготовку, а также регулированием подачи воды в зону вторичного охлаждения и скорости разлива металла.

Рис. 1. Макроструктура поперечного сечения непрерывнолитой заготовки диаметром 200 мм (стрелками указаны «площадки»)

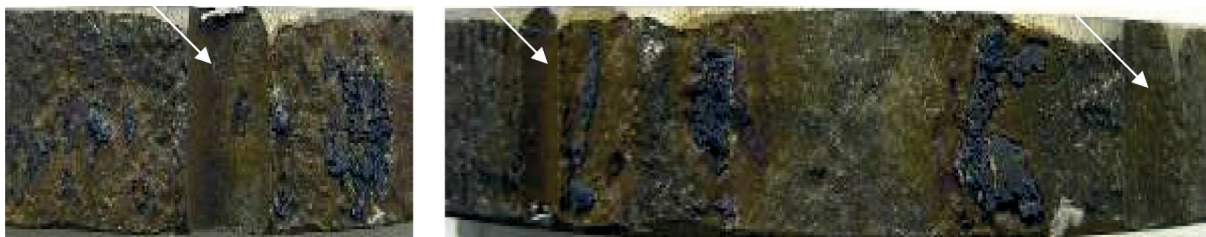
Риски – продольные углубления (до 4–5 мм) в виде канавок с округлым дном на поверхности непрерывнолитых заготовок (рис. 2). Причиной

Рис. 2. Внешний вид рисок на поверхности непрерывнолитых заготовок диаметром 200 мм

возникновения таких дефектов является повреждение поверхности заготовки налипшими на поддерживающие ролики металлом и шлаком.

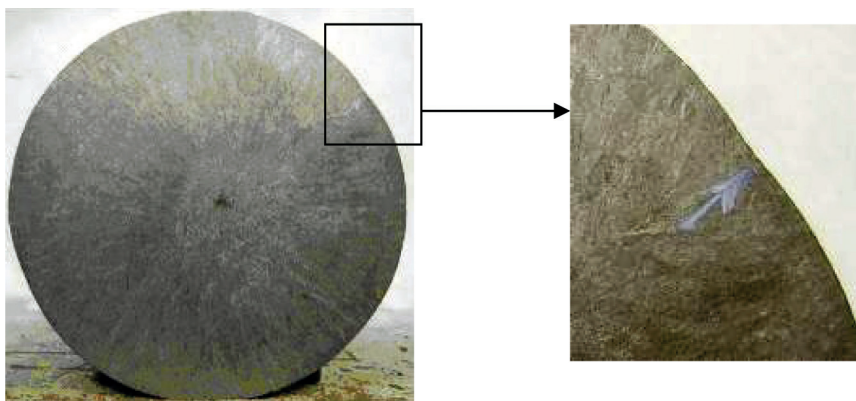
Рис. 3. Макроструктура поперечного сечения непрерывнолитой заготовки диаметром 200 мм (стрелкой показана вогнутость)

*Вогнутость* – вогнутая форма поперечного сечения заготовки (рис. 3). Причиной образования дефекта является неравномерное вторичное охлаждение круглой непрерывнолитой заготовки.

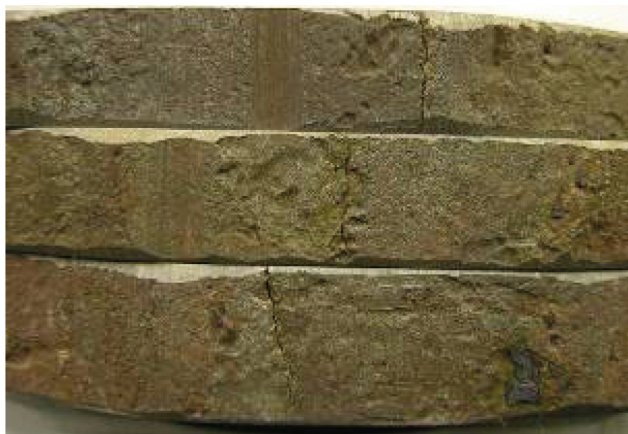
*Продольные поверхностные трещины* – нарушение сплошности металла в продольном направлении в виде разрывов (рис. 4). Причинами возникновения таких трещин могут быть высокие остаточные напряжения в отделяющейся от стенок кристаллизатора корке непрерывнолитой заготовки, вызванные ферростатическим давлением, противодействующим напряжениям усадки, особенно при недостаточно плотной корке. Кроме

того, к появлению рассматриваемых дефектов может привести недостаточный, несимметричный и, следовательно, неравномерный теплоотвод в кристаллизаторе и на участке вторичного охлаждения.

Рис.4. Внешний вид трещин на поверхности непрерывнолитых заготовок диаметром 200 мм

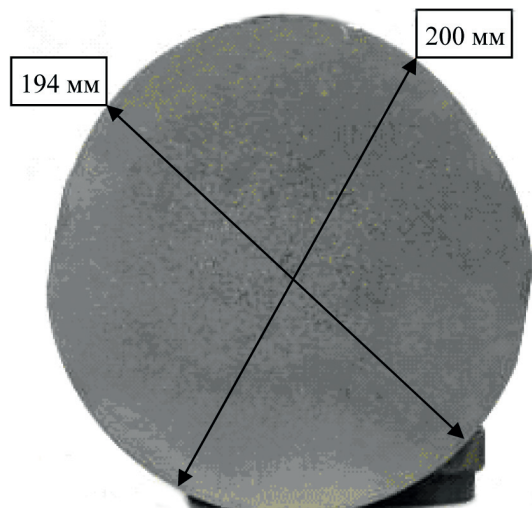
Рис. 5. Макроструктура поперечного сечения непрерывнолитой заготовки диаметром 200 мм

*Овальность* – деформирование поперечного сечения непрерывнолитой заготовки относительно заданной геометрической формы (рис. 5). Причины образования: напряжения в корковой зоне заготовки из-за неравномерного теплоотвода в кристаллизаторе; несимметричное формирование фронта кристаллизации; внецентренная подача металла при литье; искривленный кристаллизатор.

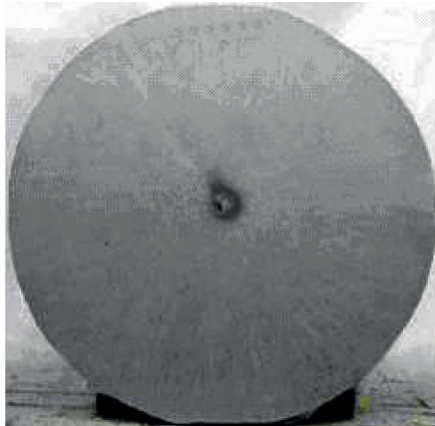
Рис. 6. Центральная пористость в макроструктуре поперечного сечения непрерывнолитой заготовки диаметром 200 мм

**Центральная пористость** – скопления пор и раковин различных размеров, расположенные вблизи теплового центра непрерывнолитой заготовки в зоне встречи фронта затвердевания (рис. 6). Причинами образования центральной пористости являются недостаточное поступление жидкого металла в объемы, где заканчивается затвердевание; ликвационное обогащение центральной зоны примесями; повышенная температура металла в промежуточном ковше; интенсивное вторичное охлаждение; широкий интервал затвердевания разливаемой стали. Дефект в большей степени проявляется с возрастанием скорости охлаждения, а также при сильной транскристаллизации.

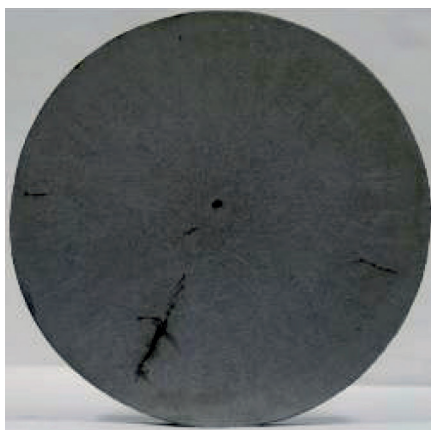
**Ликвационные полосы и трещины** – нитевидные потемнения на серном отпечатке, следы полностью или частично залеченных маточным раствором надрывов, образовавшихся в процессе затвердевания непрерывнолитой заготовки в температурном интервале хрупкости. В зависимости от расположения и происхождения их подразделяют на ликвационные полосы и трещины, перпенди-

кулярные поверхности (рис. 7, а) и проходящие в осевой зоне (рис. 7, б).

Причинами возникновения ликвационных полосок и трещин могут служить следующие факторы: повышенное содержание в металле ликвирующих элементов; неправильный выбор режимов в зоне вторичного охлаждения и искажение профиля заготовки; несоосность технологической оси МНЛЗ; обжатие слитка с жидкой сердцевиной роликами тянущих модулей; высокая скорость разливки и повышенная температура металла в промежуточном ковше.

Рис. 7. Дефект макроструктуры «ликвационные полосы и трещины» в поперечном сечении непрерывнолитой заготовки диаметром 200 мм: а – общие; б – осевые
